Gamleveien 29, 1870 ØRJE

# Ørje - Koselig enebolig med alt på et plan. Gangavstand til sentrum.

Befaringsdato: 22.10.2025

# Tilstandsrapport

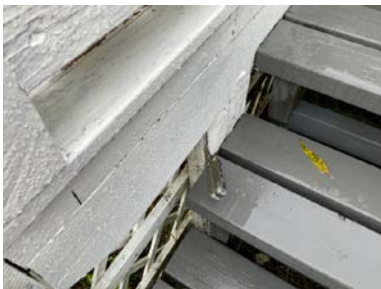
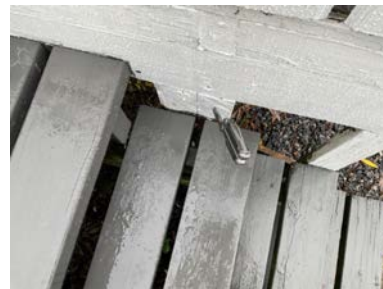
## TG 2 Utvendige trapper

Det påvises værslitt og oppsprukket trevirke, samt lokale råteskader i fundamenter og konstruksjoner.

Værslitt og oppsprukket trevirke, samt lokale råteskader, bør utbedres ved utskifting eller reparasjon av skadet materiale. Konsekvensen av å ikke utbedre dette er økt risiko for ytterligere forringelse, redusert bæreevne og potensiell fare for personskade ved bruk av trappene.
