Gamleveien 29, 1870 ØRJE

**Ørje - Koselig enebolig med alt på et plan. Gangavstand til sentrum.**

# Tilstandsrapport

## ENEBOLIG

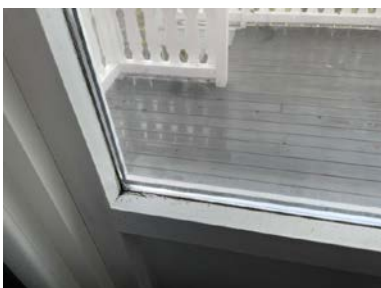
## TG 3 Balkonger, terrasser og rom under balkonger

Vurdering av avvik, TG 3:

Det er krav til rekkverk ved høydeforskjell på 50 cm eller mer fra dekke til terreng eller underliggende plan. Rekkverk skal ha høyde og utforming som sikrer mot fall og sammenstøt, samt utformes slik at klatring forhindres. Høyden på rekkverket skal være minimum 1,0 m. I dette tilfellet er rekkverket målt til 74 cm og tilfredsstiller ikke minimumskravet til høyde på rekkverk. Det påvises værslitt og oppsprukket dekke og rekkverk. Lokale råteskader er påvist i konstruksjoner og rekkverk.

Rekkverkshøyden bør økes til minimum 1,0 m, og rekkverket bør utformes slik at det forhindrer klatring, for å redusere risikoen for fallulykker, men dette var ikke et krav på oppføringstidspunktet. Værslitt og oppsprukket dekke og rekkverk, samt råteskader i konstruksjoner og rekkverk bør utbedres for å sikre konstruksjonens styrke og forhindre ytterligere forringelse, som kan medføre økt risiko for personskade og kostbare reparasjoner.

Værslitt og oppsprukket dekke og rekkverk, samt råteskader i konstruksjoner og rekkverk bør utbedres for å sikre konstruksjonens styrke og forhindre ytterligere forringelse, som kan medføre økt risiko for personskafe og kostbare reparasjoner.

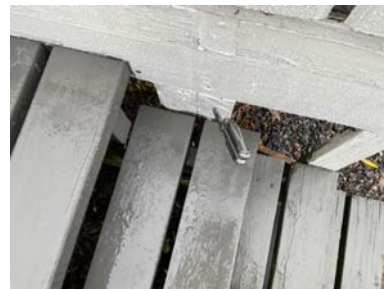
## TG 2 Utvendige trapper

Vurdering av avvik, TG 2:

Det påvises værslitt og oppsprukket trevirke, samt lokale råteskader i fundamenter og konstruksjoner.

Værslitt og oppsprukket trevirke, samt lokale råteskader, bør utbedres ved utskifting eller reparasjon av skadet materiale. Konsekvensen av å ikke utbedre dette er økt risiko for ytterligere forringelse, redusert bæreevne og potensiell fare for personskade ved bruk av trappene.
