# Tilstandsrapport

Boligbygg med flere boenheter

Kruttveien 12 , 0585 OSLO

Befaringsdato: 19.03.2026

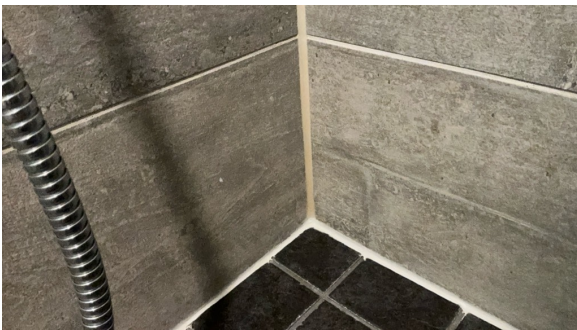
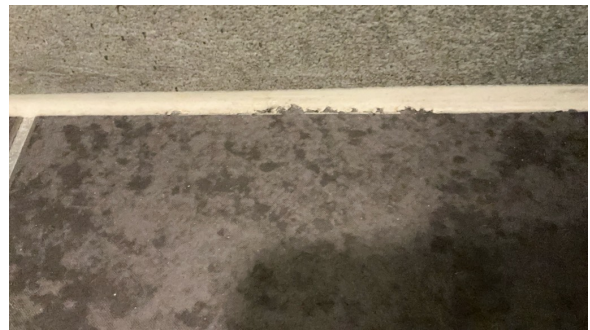
#### TG 2 Overflater vegger og himling

Veggene er flislagte, og himlingen er utført med malte stålplater.

Overflatene har en alder som tilsier at mer enn halve forventede levetid er passert. Det er registrert enkelte sprekker i fuger samt misfarging av fuger.

Sprekkdannelse og misfarging i fuger oppstår ofte som følge av fuktbelastning og slitasje over tid. Når overflatene har passert en vesentlig del av sin forventede levetid, øker risikoen for svekkelse av materialene og redusert motstand mot fukt.

Himling i stålplater er generelt motstandsdyktig mot fukt, men tilstanden må vurderes i sammenheng med øvrige overflater i våtrommet.

Når mer enn halve levetiden er passert, må vedlikehold og oppgradering av overflater påregnes over tid.

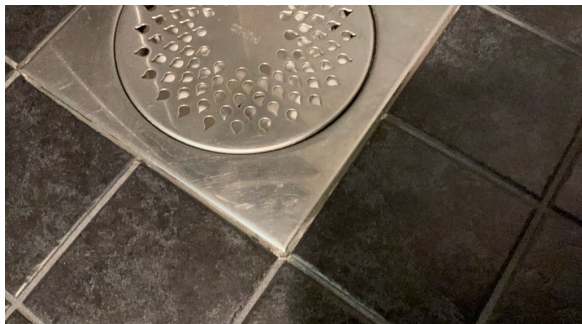
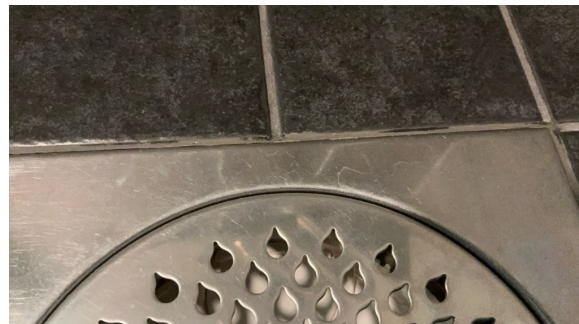
#### TG 2 Overflater Gulv

Gulvet er flislagt og har vannbåren varme.

Det er målt tilfredsstillende fall til sluk.

Overflatene har en alder som tilsier at mer enn halve forventede levetid er passert.

Når overflatene har passert en vesentlig del av forventet levetid, må det påregnes økt slitasje og gradvis svekkelse av materialer over tid.

Når mer enn halve levetiden er passert, må vedlikehold og fremtidig oppgradering påregnes.

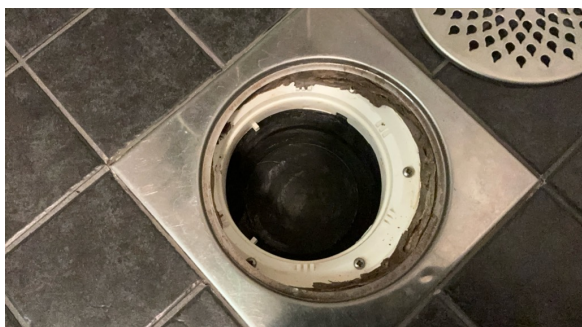
### TG 2 Sluk, membran og tettesjikt

Sluket er utført i plast. Membran/tettesjikt er ikke synlig, og ligger skjult under flisene. Membranens type og utførelse er ukjent.

Når membran ligger skjult og det ikke foreligger dokumentasjon, oppstår det usikkerhet knyttet til utførelse og tilstand.

Basert på oppgitt alder vurderes det at membranen har passert mer enn halve forventede levetid, noe som innebærer økt risiko for svekkelse over tid.

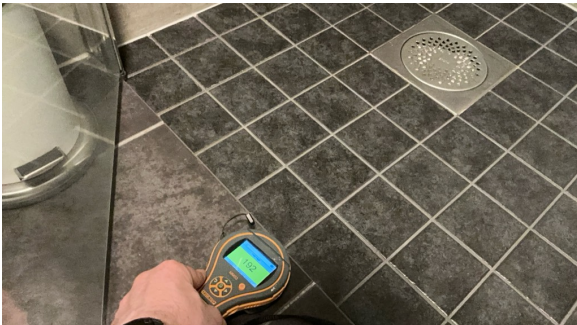
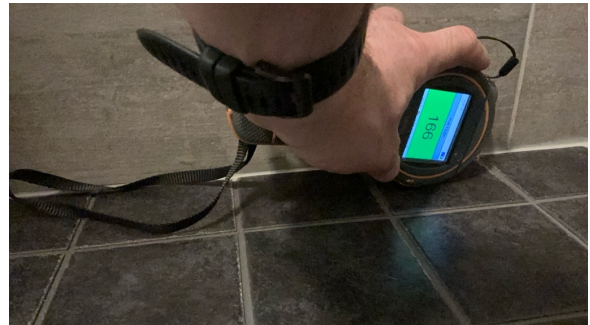
Hulltaking og fuktmåling i veggkonstruksjonen er ikke utført da våtrommet er et prefabrikkert våtromskabin. I denne typen konstruksjon skal det ikke foretas hulltaking i henhold til forskrift til avhendingslova. Det er gjennomført fuktsøk med overflateindikator på utsiden av veggene, uten at det ble avdekket indikasjoner på fuktskade. Det understrekes imidlertid at denne metoden har begrenset evne til å avdekke skjulte fuktskader, og resultatene må derfor ikke tolkes som en garanti mot slike skader.

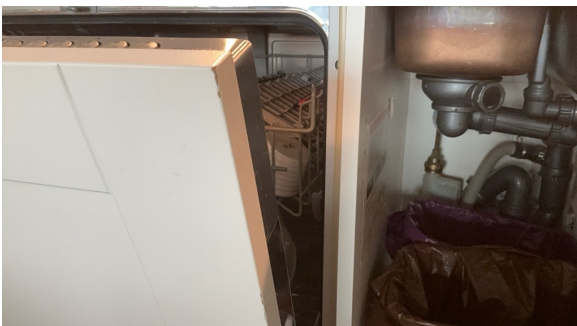
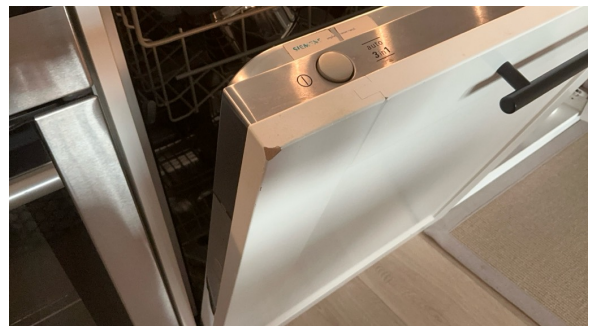
Kjøkkenet er innredet med over- og underskap med lav profil. Benkeplaten er av laminat med nedfelt oppvaskkum og ettgreps blandeblender. Kjøkkenet er utstyrt med kjøl-/fryseskap, oppvaskmaskin, stekeovn og platetopp. Det er montert glassplate mellom benk og overskap, samt belysning og strømuttak under overskap.

Det er registrert mindre hakk og riper på kjøkkeninnredningen, noe som er normalt med tanke på alder og bruk.

Slitasje i form av mindre hakk og riper oppstår naturlig ved daglig bruk og påvirker i hovedsak det visuelle uttrykket. Kjøkkenløsningen fremstår ellers som funksjonell med gode arbeidsforhold og beskyttelse av veggflater med glassplate.

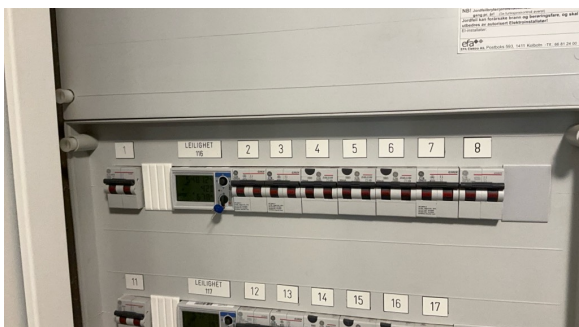
Boligen har sikringskap med automatsikringer og tilhørende kursfortegnelse. Det foreligger samsvarserklæring for arbeider utført i 2008.

Det er utført arbeider på det elektriske anlegget i 2025, og det foreligger samsvarserklæring for arbeidene. Arbeidene omfatter splitting av lysbryter med Plejd-system, etablering av ekstra stikkontakter (1 stk. på soverom, 1 stk. i gang og 4 stk. i stue tilkoblet eksisterende kursopplegg), samt demontering av eksisterende dimmer og montering av 2-soners dimmer med tilhørende fjernkontroll.

Takstmannens vurdering av det elektriske anlegget er basert på visuell inspeksjon, informasjon fra eier, eventuell dokumentasjon og bruk av en standard sjekklister. Det elektriske anlegget fremstår som funksjonelt, men det er ikke utført en fullstendig kontroll. For en mer detaljert vurdering anbefales en kontroll av autorisert elektroinstallatør eller kontrollør.
