# Tilstandsrapport

Boligbygg med flere boenheter

Kremlevegen 1, 7340 OPPDAL

Befaringsdato: 20.03.2025

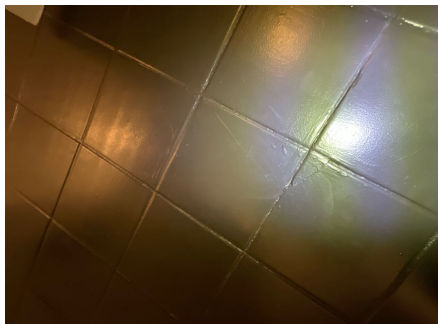
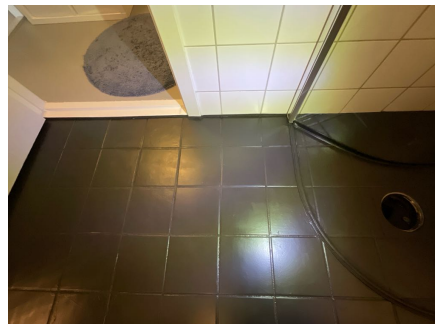
- Det er mulighet for at det kan forekomme vannlekkasje på våtrommet hvor vann ikke vil gå til sluk.
- Det er påvist at flisfuger har riss/sprekker.
- Det er påvist at høydeforskjell fra topp slukrist til gulv/synlig topp membran ved dørterskel er mindre enn 25 mm.
- Det er påvist at noen fliser har bom (hulrom under).
- Det er påvist avvik i fallforhold til sluk i forhold til krav i forskrift på byggetidspunktet.
- Det er påvist sprekker i fliser.

Det registreres sprekke i enkelte fliser samt bom og enkelte løse fliser. Det ble målt en høydeforskjell på ca 5mm fra gulv ved dør og frem til topp slukrist. Delvis motfall til sluk i rommet for øvrig. Ved en eventuell lekkasje fra utstyr i rommet er det en mulighet for at lekkasjevann kan avrenne tilstøtende rom og føre til skade.

Med tanke på sprekker i fliser og løse fliser samt gulvets fallforhold anbefales en oppgradering av rommet. Estimert pris gjelder oppgradering av hele rommet.

**Kostnadsestimat: 100 000 - 300 000**

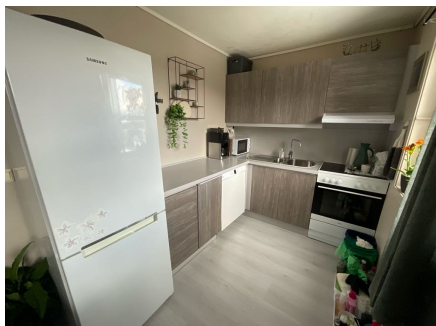
### TG 2 Avtrekk

- Det er avvik:
