# Tilstandsrapport

Tomannsbolig

Gullvingeveien 119 , 4656 HAMRESANDEN

Befaringsdato: 18.11.2025

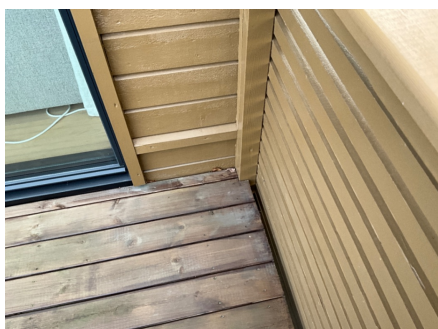
Kunne med fordel vært montert beslag ved siden av dørene.

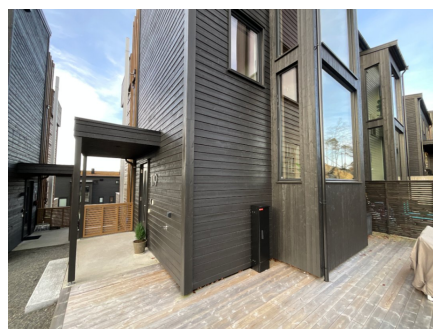
Noe nært terrenget på deler av kledningen.

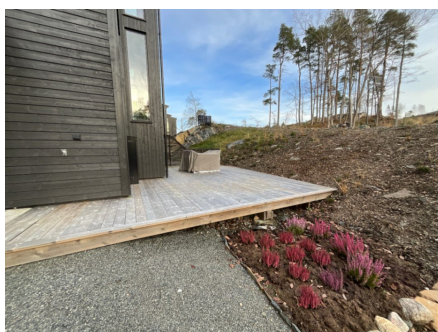
Terrasse på baksiden av boligen.

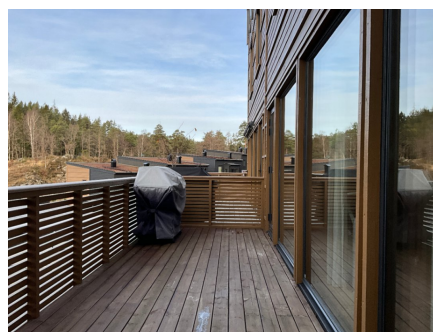
Veranda med utgang fra 1. etasje.

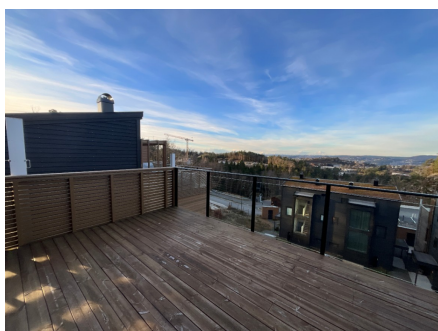
Altan med utgang fra 3. etasje.

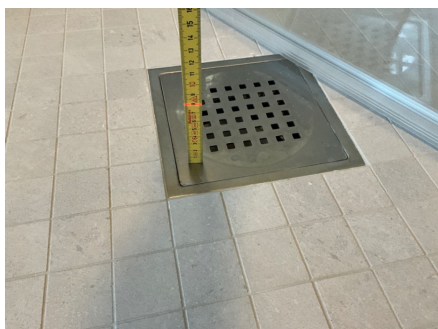
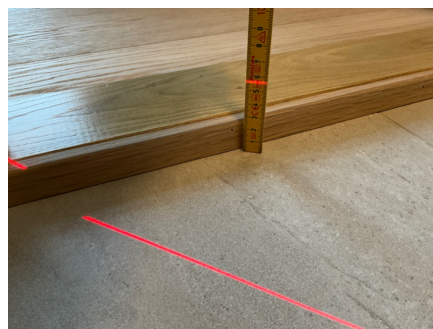
Det er flislagt gulv med elektriske varmekabler. Det er ca 25 mm. høydeforskjell fra flis ved dør til slukrist. Oppkant ved dør på 15 mm.

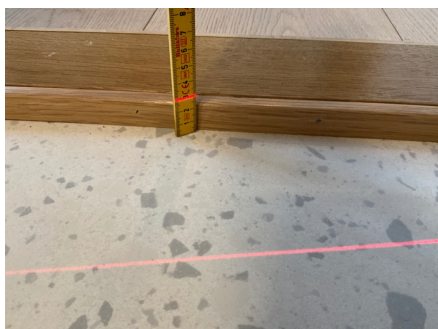
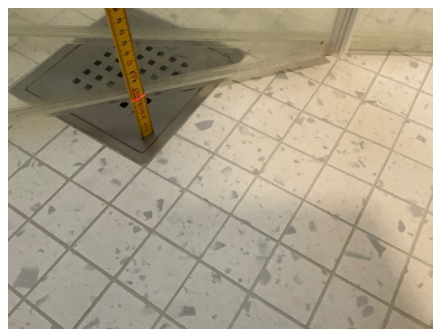
Det er flislagt gulv med elektriske varmekabler. Det er ca 30 mm. høydeforskjell fra flis ved dør til slukrist. Oppkant ved dør på 15 mm.

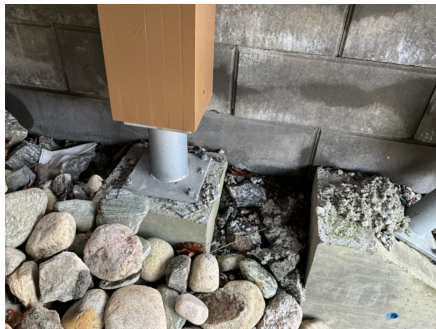
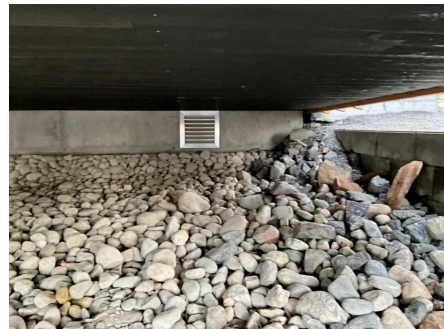
Store deler av murene er ikke tilgjengelige for kontroll grunnet veranda i front av bygget. Tilstandsgrad 1 er satt på bakgrunn av de synlige delene av murene.
