# Tilstandsrapport

📍 Søndre gate 17, 8624 MO I RANA

# gnr. 20, bnr. 604

Befaringsdato: 28.02.2023

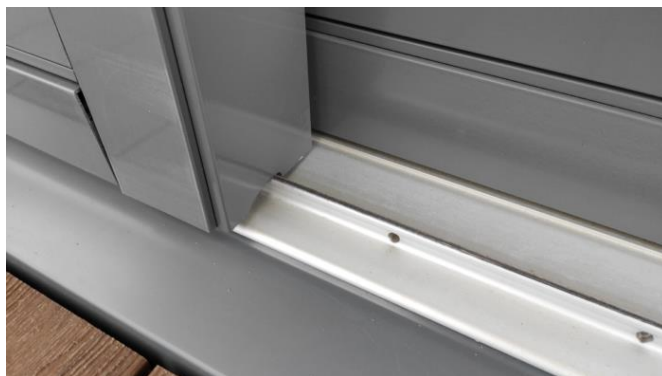
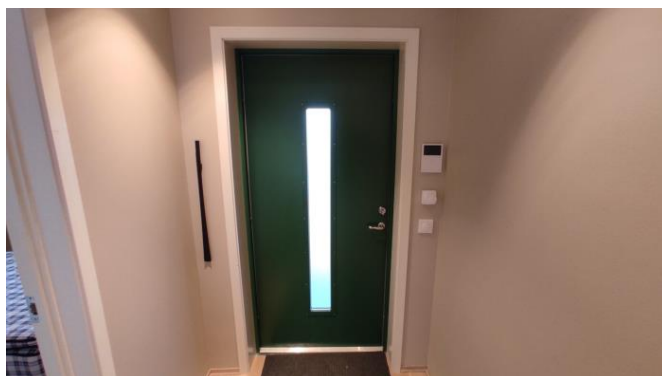
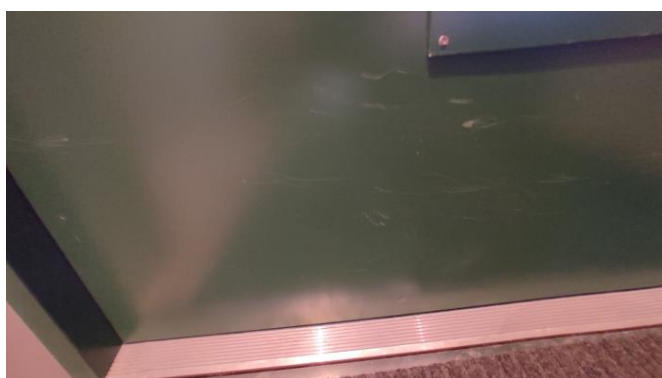
### Dører

! TG 2

- Det er avvik:

Skyvedøren ved takterrassen tar i terskelen.  
Bruksmerker på ytterdøren.

- Tiltak:

Skyvedøren bør justeres.

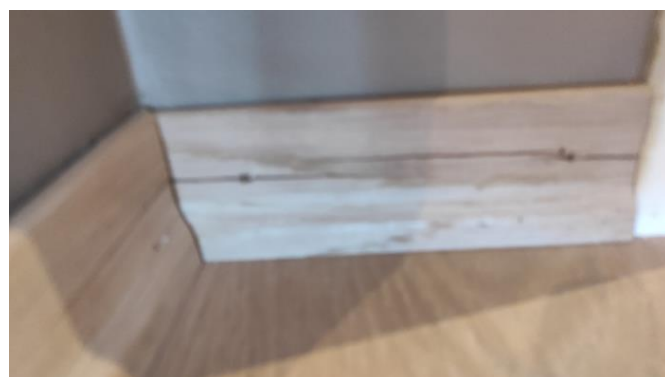
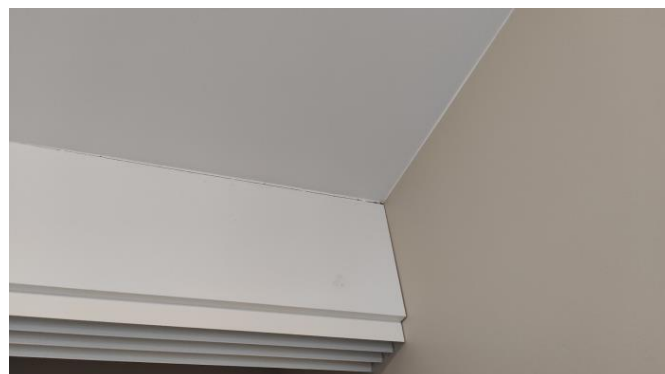
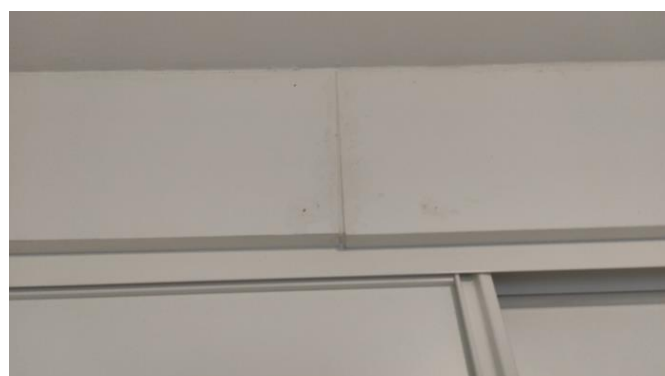
### Overflater

TG 2

- Det er avvik:

Sprekk i gulvlist.

Sprekk i overgangen mellom foring og himling på hovedsoverrommet.

- Tiltak:

Vedlikehold bør påregnes.

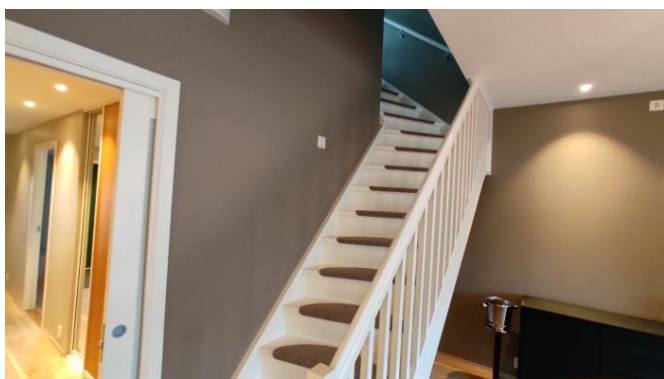
## Innvendige trapper

! TG 2

Knirk i trappen.

- Det mangler håndløper på vegg i trappeløpet.

- Håndløper må monteres på vegg for å tilfredsstille krav på byggetidspunktet.

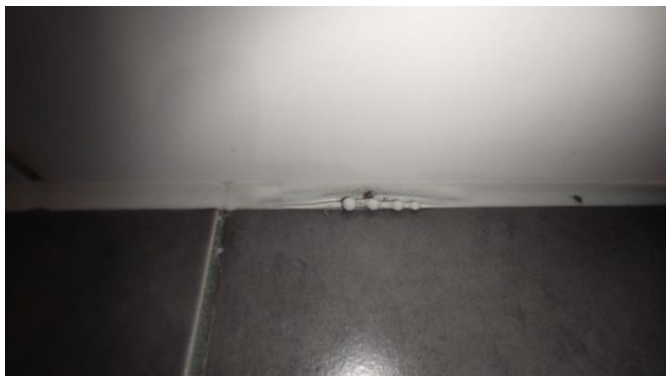
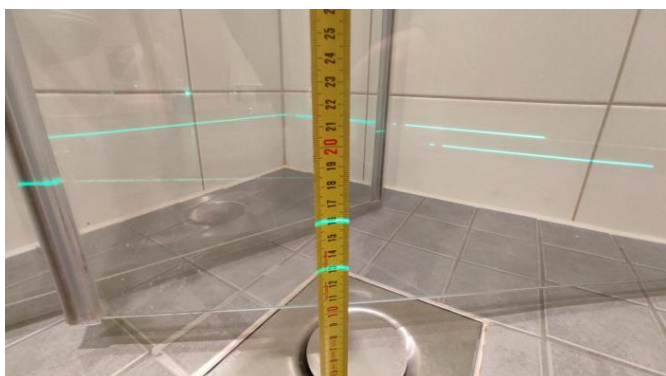
Mindre avvik:

Bobler i mykfuben mellom overgangen gulv-vegg ved dusjhjørnet.

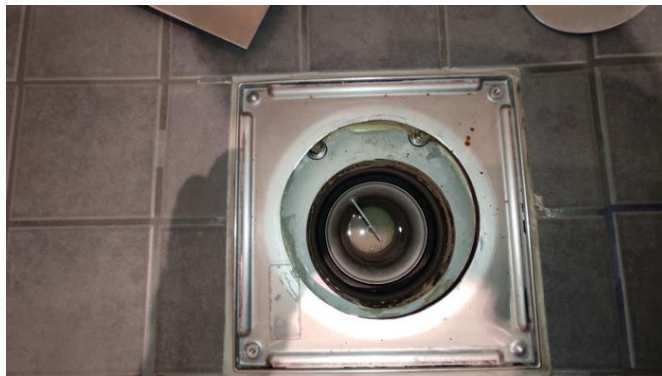
## Sluk, membran og tettesjikt

! TG 2

- Det er avvik:

Sluket har blitt flyttet på i ettertid da den har vært feilplassert, og i den forbindelse ble det montert en annen type klemring. Takstingeniøren har ikke mottatt nødvendig dokumentasjon på at denne type klemring/tetteløsning er godkjent.

- Tiltak:

Ytterligere undersøkelser angående klemringen/tetteløsningen bør utføres, innhent dokumentasjon om mulig.

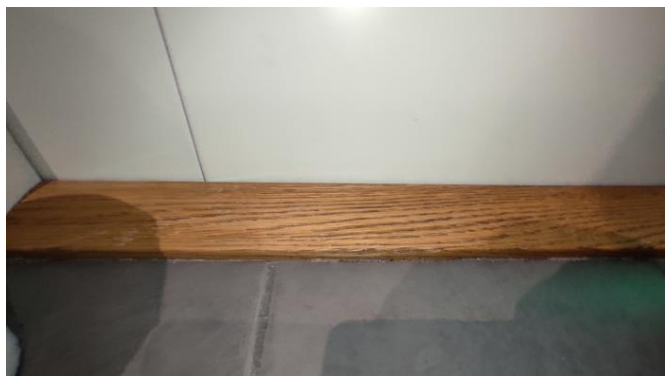
Ingen tilluft under døren

- Våtrommet mangler tilluftsventilering, f.eks. spalte/ventil ved dør.

- Det bør etableres tilfredsstillende tilluft til våtrom f.eks. luftespalte ved dør e.l.

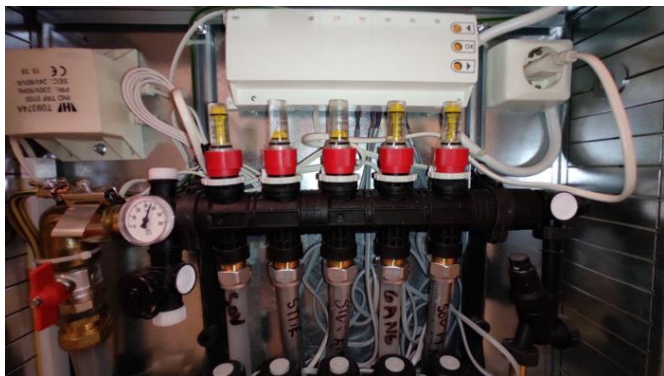
## Vannbåren varme

TG 2

- Det er avvik:

Kurs 2 og 3 lyser rødt som kan indikere på feil.

- Tiltak:

Ytterligere kontroll av rørlegger bør utføres.

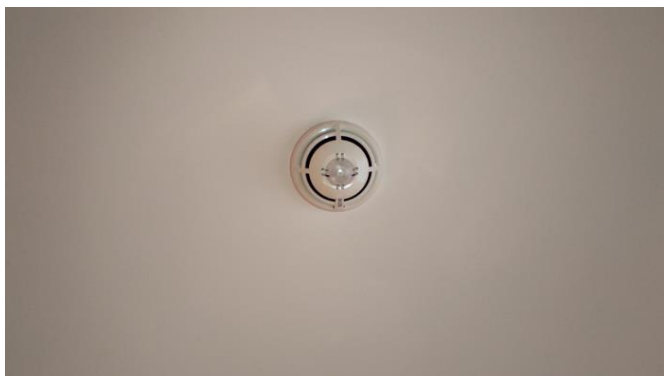
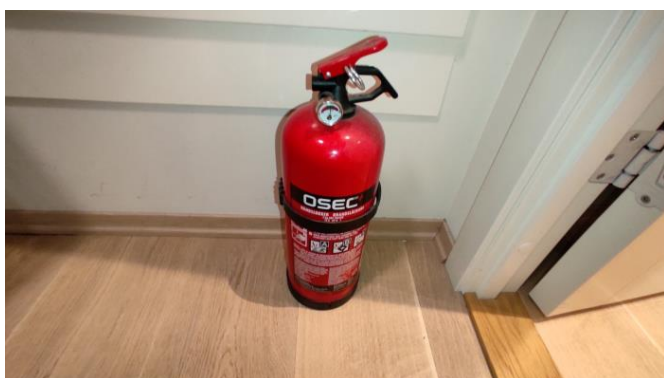
## Branntekniske forhold

! TG 3

1. Er det mangler for brannslukningsutstyr i boligen iht. forskriftskrav?  
**Ja Brannslukningsapparatet er for lite, det anbefales å anskaffe et apparat som er minimum 6 kg.**
2. Er det skader på brannslukkingsutstyr eller er apparatet eldre enn 10 år?  
**Nei**
3. Er det mangler på røykvarsler i boligen iht. forskriftskrav?  
**Nei**
4. Er det skader på røykvarslere?  
**Nei**

Kostnadsestimat: Under 10 000
