# Tilstandsrapport

📍 Duganeveien 5, 4048 HAFRSFJORD

# gnr. 41, bnr. 1266

Rapportdato: 31.10.2025

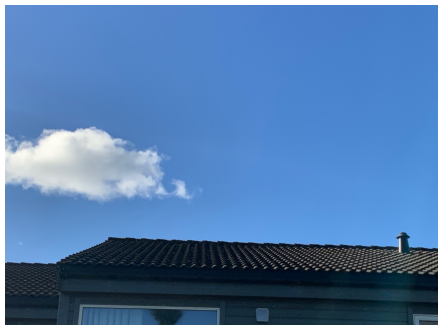
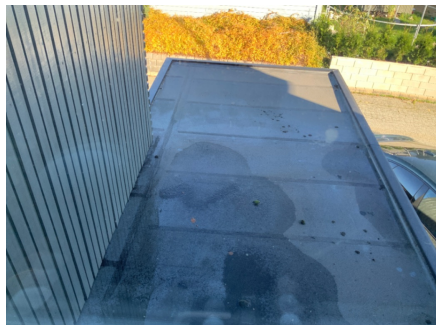
### Taktekking

- Mer enn halvparten av forventet brukstid er passert på taktekingen.
- Mer enn halvparten av forventet brukstid er passert på undertak.
- Taktekkingen har mose og slitasje på grunn av elde.

- Overvåk tilstanden jevnlig. For å få tilstandsgrad 0 eller 1 må tekkingen skiftes ut, men tidspunktet for når dette er nødvendig er vanskelig å si noe om.
- Lokal utbedring må utføres.

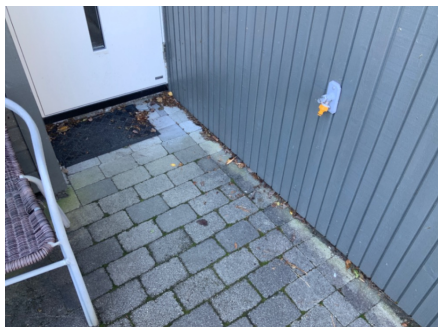
### Veggkonstruksjon

- Bordkledning går stedvis nesten helt ned i terreng.

På ett av hjørnene mot vei er åpning i musebånd såpass stort av funksjon er svekket.

- Lokal utbedring bør foretas for å øke avstanden mellom terreng og bordkledning.

Lokal utbedring bør foretas for å øke avstanden mellom terreng og bordkledning, samt utbedre musebåndet slik at det ivaretar sin funksjon. Konsekvensen av manglende tiltak er økt risiko for fuktopptrekk i kledningen og inntrengning av skadedyr i boligen.
