Åsenhaugen 6, 4055 SOLA

**Åsen - Innholdsrik enebolig med  
hybel, meget sentral beliggenhet**

# Åsenhaugen 6 4055 SOLA

## 6. Hovedrapport

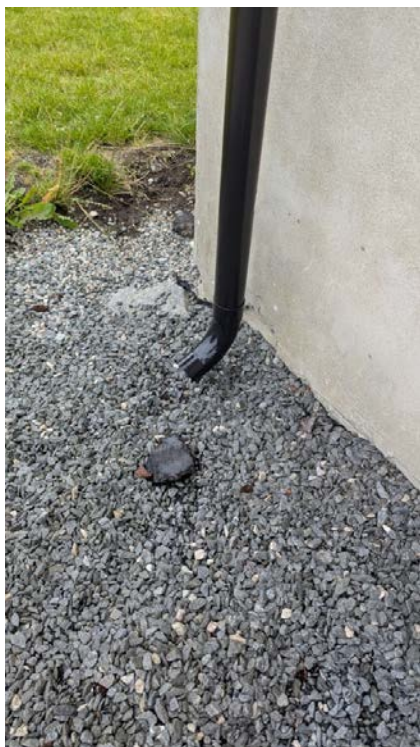
Nedløpsrør er ikke tilkoblet rør i bakken.

Det er registrert saltutslag på grunnmur innvendig og forhøyet fukt ved hulltaking som kan ha sammenheng med sviktende drenering/fuktsikring av grunnmur.

Det anbefales å foreta inspeksjon/spyling av drenering for å kunne påvise tilstanden. Klemlist på grunnmursplast anbefales montert.

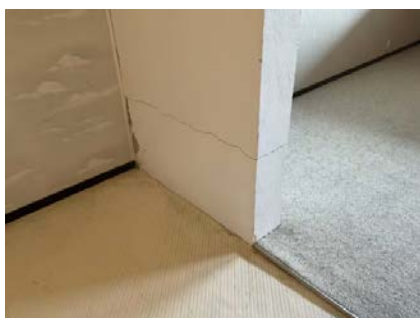
Sprekk på innvendig støttemur til grunnmur

Det er sprekkdannelser og avskallinger på puss/grunnmur.

Det er sprekker i innvendig støttemur til grunnmur, ukjent om dette er kun i puss eller gjennomgående, bør observeres over tid.

For å hindre fuktinntrekk/frostspreng, anbefales en gjenpussing.

Løpende observasjoner anbefales for å bekrefte eller avkrefte en negativ utvikling.

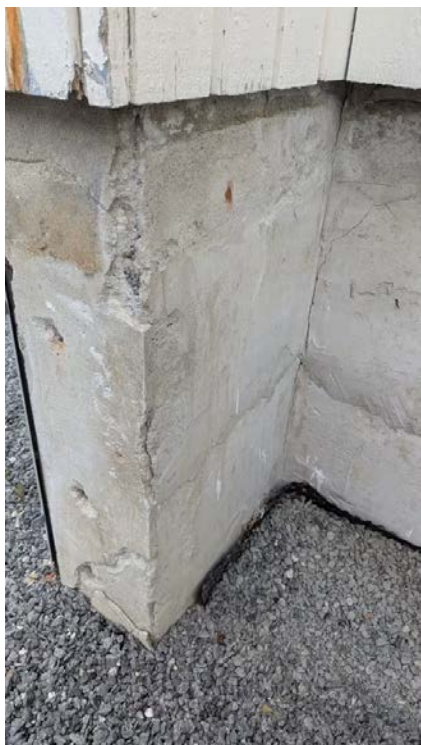
Korrosjon i enkelte ventiler.

Ekspontert armeringsjern i grunnmur mellom kjellertrapp og karnapp, bør tettes for å unngå skader.

Utbedring av påviste skader er nødvendig.

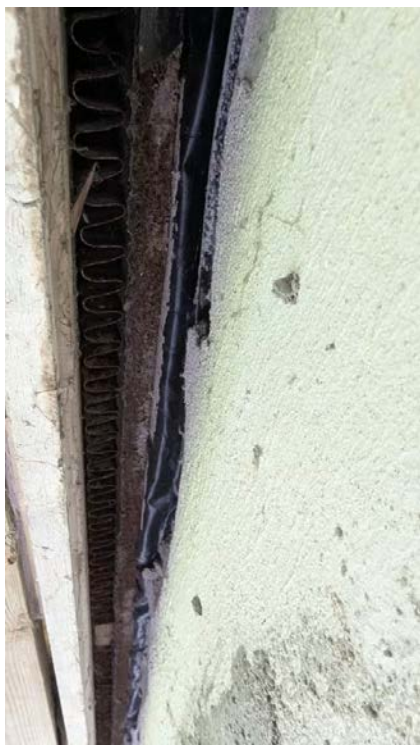
Det er eldre type musebånd, disse har store åpninger som ikke vil hindre mus å komme inn, det er korrosjon på musebånd.

Musebånd

| Type fasade | Bordkledning |
|---|---|
| <p>Det anbefales å foreta skrapping/maling og samtidig tette sprekker/småskader.</p> <p>Det må påregnes lokale utskiftninger enkelte steder.</p> <p>Musebånd anbefales skiftet ut.</p> | |

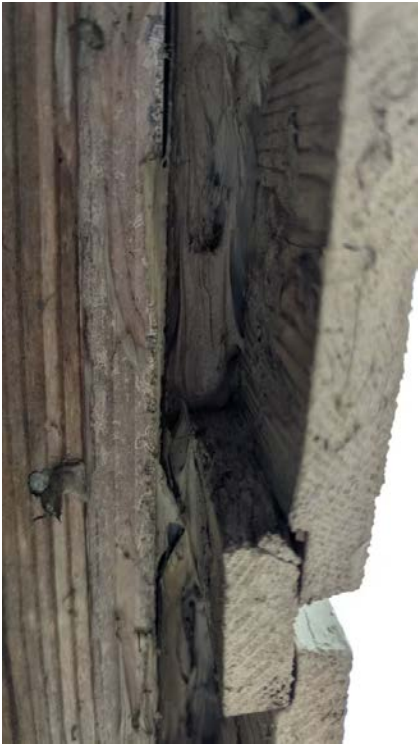
Lufting til karnapp er tett med fugemasse.

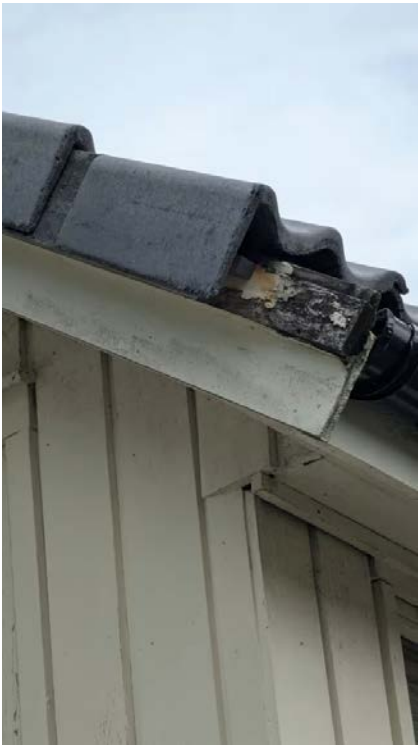
Nedbrytning/misfarging i vindski

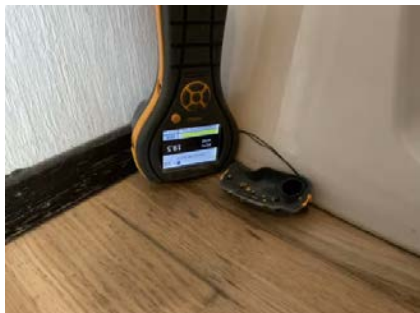
Det er fuktmerker i overflater på parkett, det ble registrert indikasjon til fukt i parkett ved siden av toalettet, dette kan skyldes kondensering på systerne/toalett som renner ned på gulv eller en mindre lekkasje.

Fuktmåling i gulv ved toalett, det er tegn til fukt i parkett.

Det anbefales å undersøke toalett nærmere for lekkasjer. For å unngå kondensering på systerne anbefales det å montere panelovn og sørge for god ventilering.

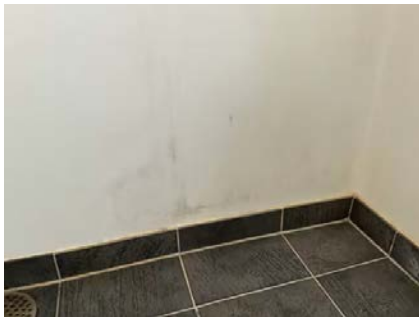
Det er registrert fukt i vegg under vindu.

Misfarginger på vegg, det er registrert fukt i vegg

Det må påregnes oppgraderinger/renovering av badet for å unngå ytterligere skader og påvise omfang av fuktskade som er registrert.

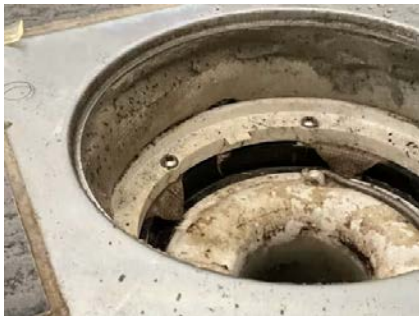
Overgang sluk og membran er utett i sluk, mansjett er ikke tilstrekkelig ført under klemring, det er åpninger hvor vann vil renn inn og kunne påføre skader.

Hull/åpning i overgang klemring/membran.
