# TILSTANDSRAPPORT

Tomannsbolig

Ertsgårds gate 17

19.01.2026

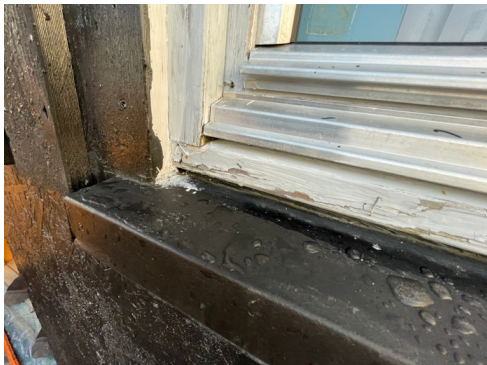
Vinduer/dører fra 80-tallet med 2-lags isolerglass fremstår med elde og slitasje for alder. Enkelte vinduer tar i karm og anbefales justert. Det registreres harde pakninger med påfølgende nedsatt tettefunksjon og tildels oppsprekking og flassing av maling på karmen utvendig. Det ble ikke observert punkterte glass men det er tidvis vanskelig å påvise. Med tanke på alder er risikoen for dette økende i tiden som kommer. Løpende observasjoner anbefales. TG2 er gitt pga alder/slitasje på vinduer/dører, vedlikehold/utskifting av vinduer/dører må påregnes i tiden som kommer.

Slitasje vindu utvendig

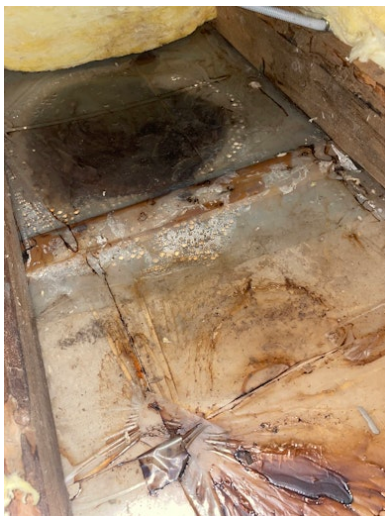
Terrasse har synlige skader og slitasje på overflatene. Det er benyttet OSB-plater som er uegnet på vegger. Det er påvist lekkasje fra terrassen. Strakstiltak påregnelig.

Under balkong, vannråper under dampsperre.

Kostnadsestimat baserer seg på renovering av terrassen og utbedring av skader på kaldloft og himling mot kjøkken/gang. Det tas forbehold om skjulte feil/skader det ikke var mulig å påvise på befaringen som kan øke kostnader ytterligere.

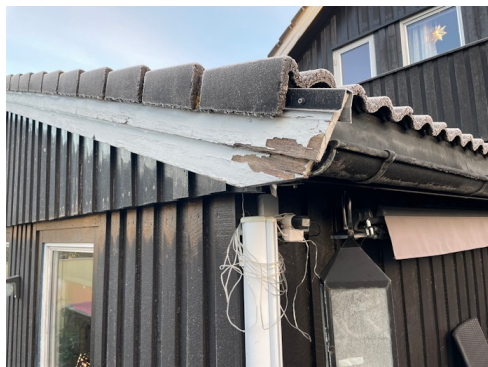
Taket ble kontrollert fra bakkenivå og det anbefales en kontroll opp på selve taket ved sikker adkomst. Taket er tekket med betongtakstein. Taket fremstår som tett og det ble ikke observert ødelagte/knekte stein på befaringsdagen. Det er etter innvendig kontroll ingen tegn til lekkasjer gjennom tekkingen. Undertak er ikke kontrollert. Det er ukjent om tekkingen er skiftet siden byggeår og særlig evt underliggende membran vil være utsatt for nedsatt funksjon pga alder og det anbefales en ytterligere undersøkelse angående dette.

Vindskier med flassende maling
