# Tilstandsrapport

Melkevikvegen 42, 5565 TYSVÆRVÅG TYSVÆR kommune

# gnr. 59, bnr. 130, snr. 13

Befaringsdato: 03.01.2025

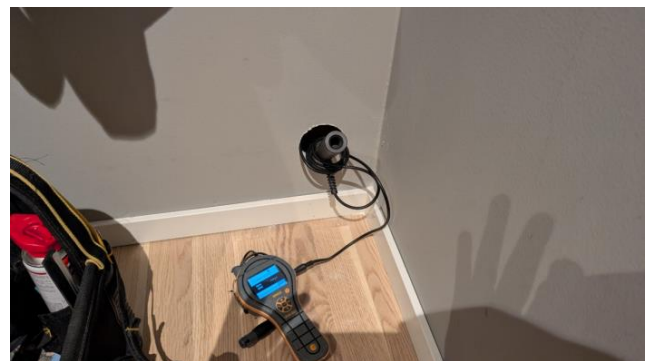
Hulltaking er foretatt uten å påvise unormale forhold.

Hulltaking utført fra gang mot "våtsone" dusj. Det er stålstendere og treplate. Det er tørt.
