# Tilstandsrapport

Enebolig

Åsveien 3, 1870 ØRJE

Befaringsdato: 09.05.2025

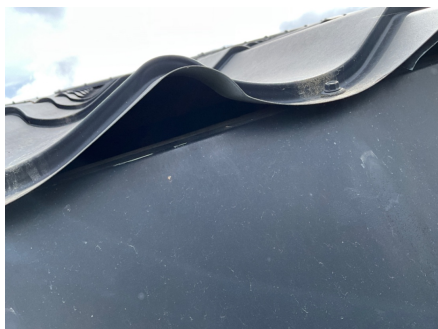
### Nedløp og beslag

Takrenner, nedløp og beslag er av overflatebehandlet stål. Pipe er helbeslått med blikk over taket.

- Ikke montert snøfangere på boligen. Krav ved oppføringstidspunktet sier: "Beskyttelse mot snø og isdannelser på bygningen som kan medføre fare for ras mot beferdet område, skal hindres eller sikres. Snø, is og smeltevann skal ikke kunne skade bygningen eller dens konstruksjoner".

- For å oppfylle byggeårets krav må snøfangere monteres på taket. Dette vil forhindre at snø og is raser ned på områder med ferdsel og beskytte bygget mot potensielle skader.

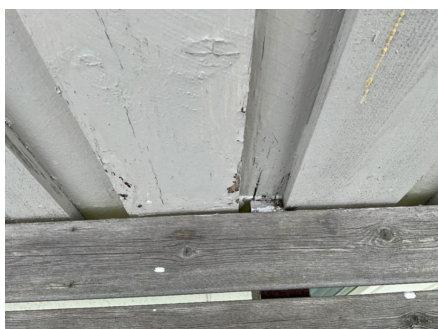
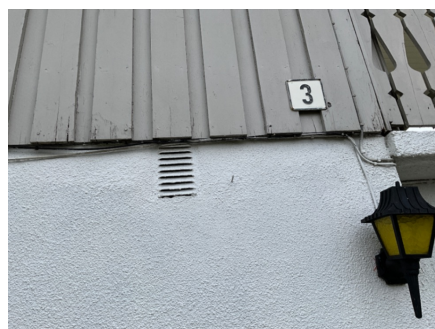
## Takkonstruksjon/Loft

- Det er begrenset/dårlig ventilering av takkonstruksjonen.
- Det er påvist fuktskjolder i undertak/takkonstruksjon.
- Det er registrert symptom på aktivitet fra skadedyr

- Begrenset med lufting ned mot ender av loftet. God og kontinuerlig lufting er viktig, slik at risiko for skader reduseres.
- Det er påvist spor av mus på loftet, noe som indikerer at skadedyr har hatt tilgang til området. Årsaken til dette kan være små åpninger, sprekker eller utilstrekkelig tetting i byggets konstruksjon som gir mus mulighet til å trenge inn.
- Påvist fuktskjolder i undertaket enkelte steder på loftet, ikke fuktig på befaringsdagen, kan relateres til tidligere skader, men dette garanteres ikke av takstmannen.

- Lokal utbedring bør utføres.
- Det må gjennomføres ytterligere undersøkelser.
- Luftingen bør utbedres for å lukke avviket, men det er sjelden økonomisk rasjonelt som et enkeltstående tiltak. Ved omlegging av taktekingen bør lufting over tak vurderes for å redusere risikoen for kondens og fuktskader.
- Gjennomføringer i taktekket er som regel svake punkt hvor det fort oppstår lekkasje. Kontinuerlig tilsyn er anbefalt.
- Det bør foretas gjennomgang av musetetting rundt boligen for å forhindre at mus trenger inn i boligen, skader på materialer samt vond lukt som konsekvens.

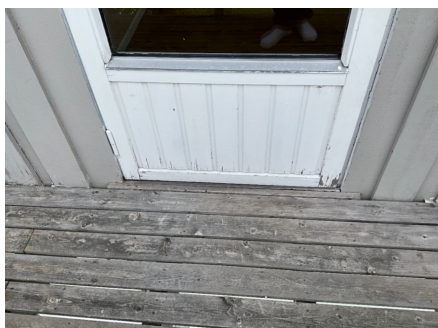
## TG 3 Balkonger, terrasser og rom under balkonger

- Det er påvist fukt-/råteskader i konstruksjonen.
- Rekkverket er for lavt i forhold til dagens krav til rekkverkshøyder.
- Tekkingen på balkong/terrasse har utettheter.
- Rekkverkshøyden er målt til under 1 meter, noe som ikke oppfyller dagens krav til rekkverkshøyde. Likevel er rekkverket i samsvar med de byggt tekniske forskriftene som var gjeldende på oppføringstidspunktet. Tilstandsgraden (TG) er satt på bakgrunn av standardens krav til høyde på rekkverk.
- Det er påvist værslitt og oppsprukket trevirke/trepaneler samt noe råte, som følge av eksponering for vær og vind over tid samt manglende vedlikehold.
- Ingen tettesjikt mellom veranda og garasje.

- Det er ikke krav om utbedring av rekkverkshøyde opp til dagens forskriftskrav.
- Ny tekking må legges.
- Råteskadet trekledning må skiftes ut.
- Rekkverkets høyde kan beholdes som den er, siden den oppfyller kravene fra oppføringstidspunktet. Dersom høyere sikkerhet ønskes, kan rekkverket forhøyes til dagens standard.
- Råteskadet trekledning må skiftes ut for å sikre stabilitet og forhindre videre skader. Uten tiltak kan skaden forverres.
- Tettesjikt mellom veranda og garasje må etableres om avviket skal lukkes.

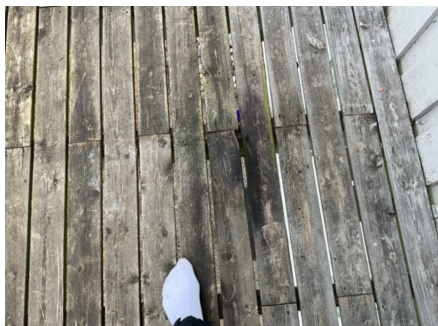
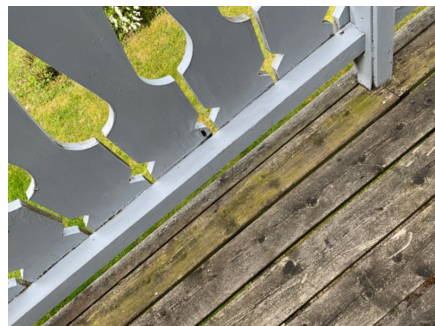
### TG 3 Overflater

- Det er stedvis påvist synlige skader på overflater.

- Overflater bærer preg av elde og slitasje, og det er oppvist skader/fuktskader på overflater. Svikt i parkett i fremkalt av terrassedør i stue. Eternittplater i underetasjen inneholder asbest, og vil kreve spesialsanering ved riving, grunnet helserisiko.

- Det vil være naturlig med utskifting/oppussing av enkelte overflater ved eierskifte.

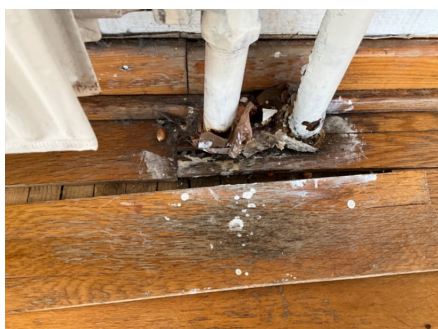
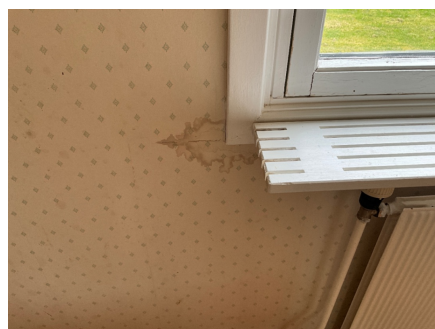
### TG 2 Etasjeskille/gulv mot grunn

- Målt høydeforskjell på mellom 10 - 20 mm innenfor en lengde på 2 meter. Tilstandsgrad 2 gis med bakgrunn i standardens krav til godkjente måleavvik.

- Foretatt kontroll av planhetsavvik ved hjelp av en punkt laser, målt mellom 4-12 mm avvik. Dette er innenfor standardens krav til godkjent måleavvik. Det ble dog påvist og målt 11 mm over 2 meter i framkant av terrassedør i stue, tegn til svikt i parkett.

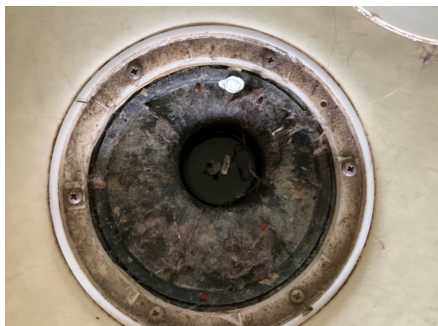
### TG 2 Sanitærutstyr og innredning

- Det er påvist riss/sprekker i utstyr på våtrommet.

- Det er ikke behov for umiddelbare tiltak, det må dog gjøres utbedringer om avviket skal lukkes.
