Åsveien 3, 1870 ØRJE

**Ørje -Innholdsrik bolig med  
attraktiv beliggenhet. Romslig  
tomt, 3 garasjeplasser. Fin utsikt.**

# Tilstandsrapport

Befaringsdato: 09.05.2025

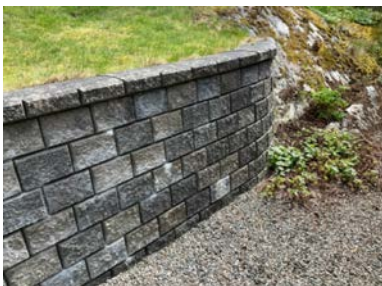
## TG 2 Terrengforhold

Det er påvist dårlig fall eller flatt terreng inn mot grunnmur og dermed muligheter for større vannansamlinger. Terrengtet har stedvis ikke fall fra grunnmuren, dette kan føre til unødig fuktbelastning mot grunnmuren.

Uten tiltak kan vann samle seg nær bygningen, noe som øker risikoen for fuktinntrengning og fuktskaider.
