Tilstandsrapport

Enebolig

Hunesveien 25, 1910 ENEBAKKNESET

Befaringsdato: 16.08.2024

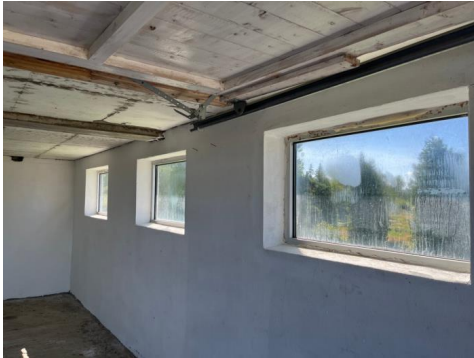
Garasje i tilknytning til boligen har aluminiumsvinduer med 2-lags glass. Alle vinduer er punktert i garasje.

Punkterte glass i garasje.

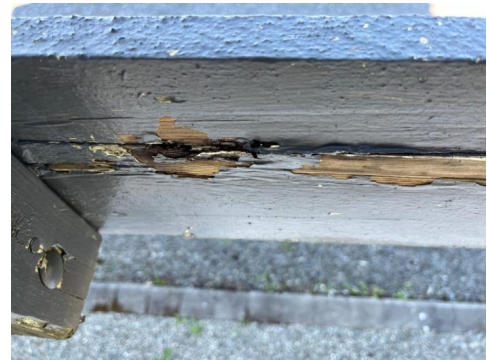
- Åpninger i rekkverk er ikke i henhold til krav i dagens forskrifter.
- Det er påvist fukt/råteskader i konstruksjonen.
- Mer enn halvparten av forventet brukstid er passert på tettesjikt/membran.
- Rekkverket er for lavt i forhold til dagens krav til rekkverkshøyder.
- Det er værslitt/oppsprukket trevirke/trepaneler.

Det er begynnende råteskader i bord i ende på gulvbjelker på terrasse ved stue.

Begynnende råte i bord på terrasse.

- Det må foretas tiltak for å lukke avviket.
- Det er ikke krav om utbedring av rekkverkshøyde opp til dagens forskriftskrav.
- Råteskadet trekledning må skiftes ut.

Åpninger mellom gulv og rekkverk bør lages mindre, iht. dagens krav. Råteskadet treverk på terrasser bør skiftes ut.

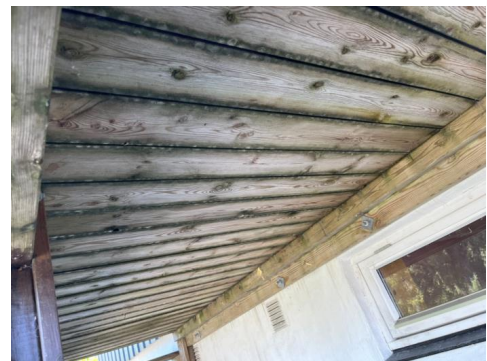
Langt spenn på terrassebord.

Det bør etableres ekstra bjelke under gulv i terrasse mot garasje.

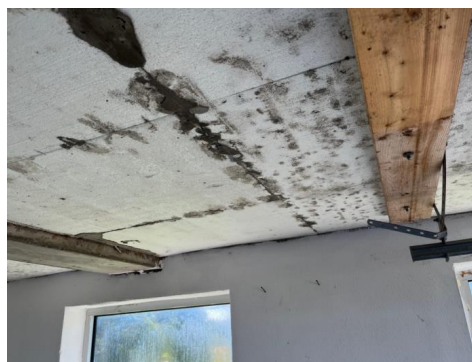
Synlig isopor i himling.

Isopor må påregnes tildekkes med brannfast materialer. Gips etc.

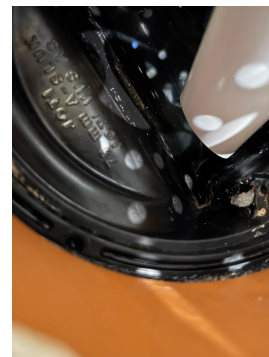
Manglende klemring. Ukjent tettesjikt.

Ved endret bruk, må det påregnes renovering av bad. Ved renovering må tettesjikt/membran, rørlegger og elektrisk arbeid dokumenteres.

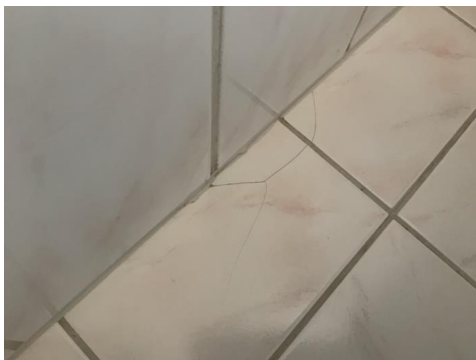
- Det er påvist at høydeforskjell fra topp slukrist til gulv/synlig topp membran ved dørterskel er mindre enn 25 mm.
- Det er påvist avvik i fallforhold til sluk i forhold til krav i forskrift på byggetidspunktet.
- Det er påvist sprekker i fliser.

Sprukne fliser i gulv.

Ved videre bruk av rommet må dusjkabinett opprettholdes i rommet.

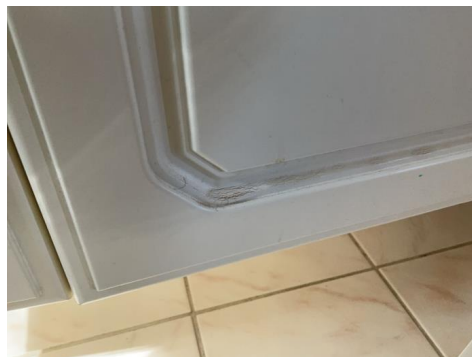
Det er små svelleskader i innredning.

Svelleskader i fronter på innredning.

Det bør utføres tiltak for og stoppe videre skade i innredning.

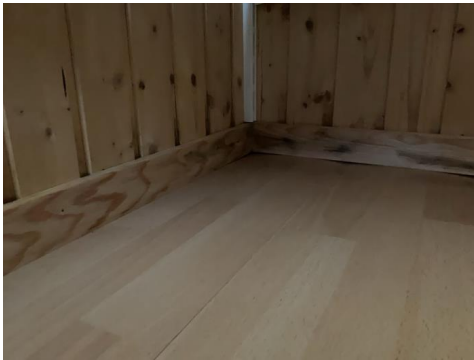
Det er svertesopp i nedre kant av vegg og på gulvlister, noe svelleskader i gulv.

Skader i gulv og svertesopp på lister og panel ved gulv.

Det må foretas ytterligere undersøkelser. Svertesopp må fjernes og årsak må elimineres.

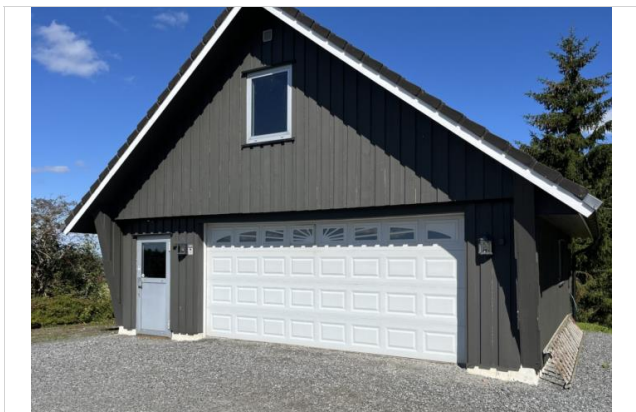
Garasje

Det er synlige skjevheter i gulv på garasje. Antatt gamle setningskader. Det er iht. eier ikke vært bevegelse i garasje i senere år.

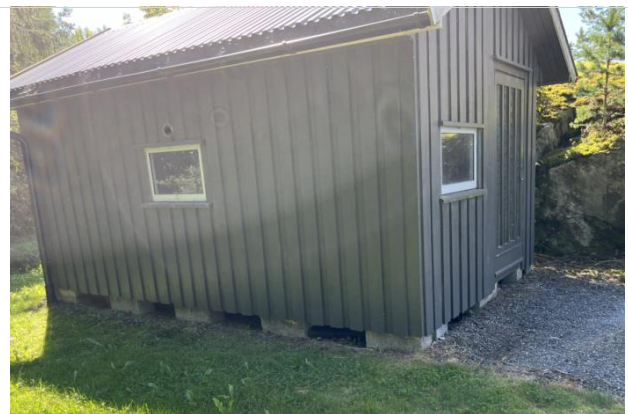
Bod med noe vær- og bruks slitasje på overflater. Noe flassing på takplater.
