Hunesveien 25, 1910 ENEBAKKNESET

Innholdsrik enebolig med god planløsning, 3 garasjeplasser, stor tomt og solrik terrasse. Idylliske omgivelser.

Befaringsdato: 16.08.2024 Rapportdato: 23.08.2024 Oppdragsnr.: 11763-24053 Referansenummer: RO1882

Autorisert foretak: KA Bygg og Takst AS Sertifisert Takstingeniør: Kåre Anders Fossum Orderud Vår ref:

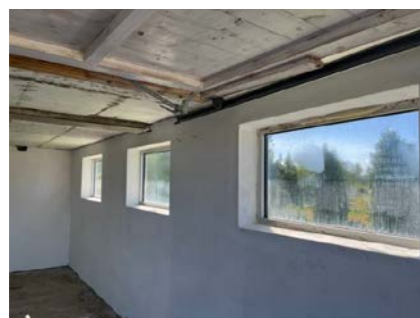
Vurdering av avvik: Det er påvist et betydelig antall vinduer med punkterte eller sprukne glassruter. Alle vinduer i garasje med punktert glass.

Punkterte glass i garasje.

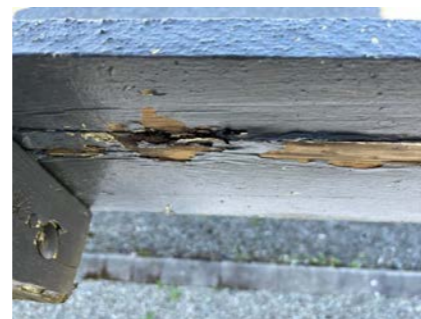
Balkong/terrasse med tilgang fra kjøkken. Terrasse meg garasje under. Støpt dekke teknet med asfaltplapp som membran. Tilfargulv med spaltegulv og rekkverk i tre. Balkong terrasse med tilgang fra stue, fundamentert på murt lettklinkervegg og pilarer satt til fjell. Bjelkelag, spaltegulv og rekkverk i tre. Vurdering av avvik: Åpninger i rekkverk er ikke i henhold til krav i dagens forskrifter. Det er påvist fukt/råteskader i konstruksjonen. Mer enn halvparten av forventet brukstid er passert på tettesjikt/membran. Rekkverket er for lavt i forhold til dagens krav til rekkverkshøyder. Det er værslitt/oppsprukket trevirke/trepaneler. Det er begynnende råteskader i bord i ende på gulvbjelker på terrasse ved stue. Rekkverk er ca. 90cm høyt. Dagens krav til rekkverk er 100cm. Åpning mellom gulv og rekkverk er for stort iht. gjeldene krav. Tettesjikt/membran på balkong/terrasse over garasje har passert over halvparten av forventet levetid. Værslitt overflate på gulv med til del mye flassing i overflatebehandling. Det er langt spenn mellom bjelker på liten del av terrasse mot garasje. Svikt i gulvbord her.

Begynnende råte i bord på terrasse.

Det bør etableres ekstra bjelke under gulv i terrasse mot garasje.

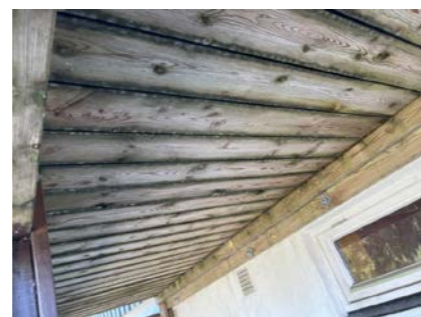
Langt spenn på terrassebord.

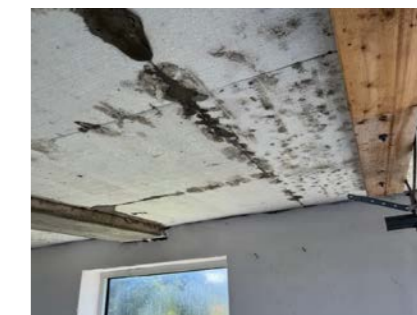
at det er udekket isopor i himling. Isopor må påregnes tildekkes med brannfast materialer. Vurdering av avvik: Det er påvist andre avvik: Det bemerkes at det er udekket isopor i himling.

Synlig isopor i himling.

Isopor må påregnes tildekkes med brannfast materialer. Gips etc.

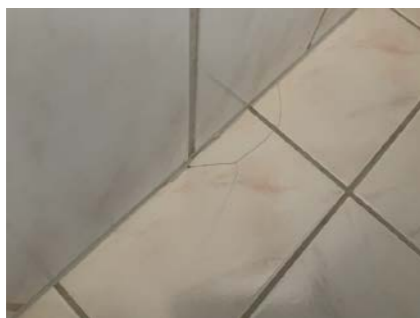
Våtrom > 1.Etasje > Bad > Overflater Gulv
Gulvet er flislagt. Rommet har vannbåren gulvvarme. Fall mot sluk er målt til 5mm fra flis ved terskel. Vurdering av avvik: Det er påvist at høydeforskjell fra topp slukrist til gulv/synlig topp membran ved dørterskel er mindre enn 25 mm. Det er påvist avvik i fallforhold til sluk i forhold til krav i forskrift på byggetidspunktet. Det er påvist sprekker i fliser. Sprukne fliser i gulv ved yttervegg og delevegg ved toalett. Ukjent årsak.

Sprukne fliser i gulv.

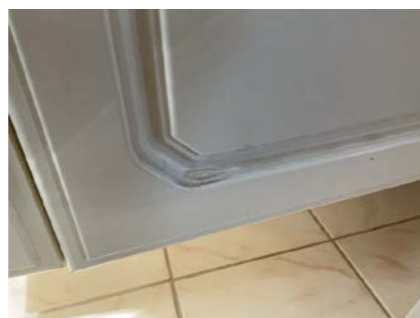
Våtrom > 1.Etasje > Bad > Sanitærutstyr og innredning
Rommet har innredning med nedfelt servant, gulvstående toalett og dusjkabinett. Kabinett nytt i 2022. Vurdering av avvik: Det er påvist skader på innredning. Det er små svelleskader i innredning.

Svelleskader i fronter på innredning.

Det bør utføres tiltak for og stoppe videre skade i innredning.

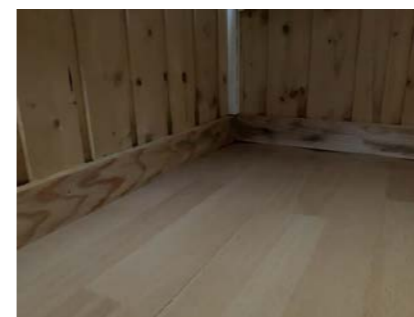
Kjølerom i forbindelse med kjøkken. Rom er bygget som rom i rom, iht preakseptert løsning. Det er dog, antatt, noe begrenset luftespalte under kjølerom. Vurdering av avvik: Det er registrert svertesopp på overflater. Det er svertesopp i nedre kant av vegg og på gulvlister, noe svelleskader i gulv.

Skader i gulv og svertesopp på lister og panel ved gulv.

Det må foretas ytterligere undersøkelser. Svertesopp må fjernes og årsak må elimineres.

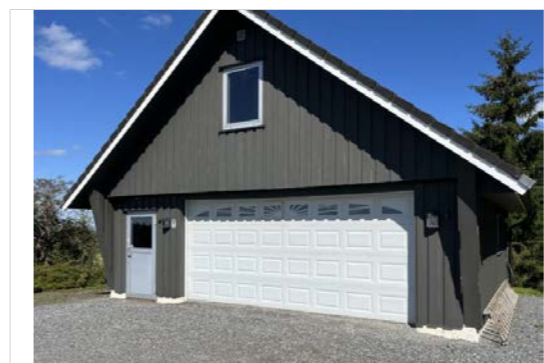
Garasje

Det er synlige skjevheter i gulv på garasje. Antatt gamle setningsskader. Det er iht. eier ikke vært bevegelse i garasje i senere år.

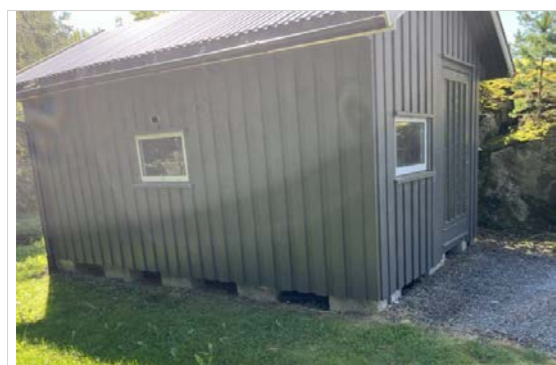
Bod med noe vær- og bruks slitasje på overflater. Noe flassing på takplater.
