# Tilstandsrapport

Tomannsbolig

Halvdan Svartes gate 21 , 3208 SANDEFJORD

Befaringsdato: 15.01.2026

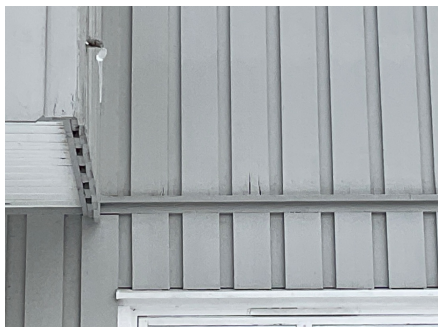
Kledning med begynnende råte.

Malingsflass bør utbedres ved skraping og overmaling for å beskytte treverket mot fukt og videre forringelse.

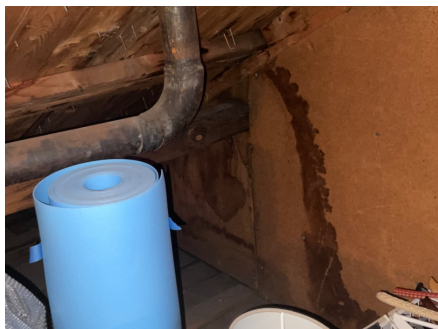
Det er noe fuktskjolder på yttervegg.

Fuktskjolder på vegg.

Det bør gjennomføres nærmere undersøkelser for å avklare årsaken til fuktskjoldene i undertak og på yttervegg, samt om det foreligger aktiv fukt.

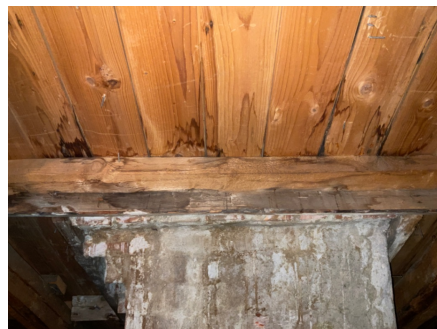
Det er noe fuktskjolder i undertak. Det er ikke kjent om fuktskjolder er fra før takomleggingen.

Fuktskjolder rundt pipe.

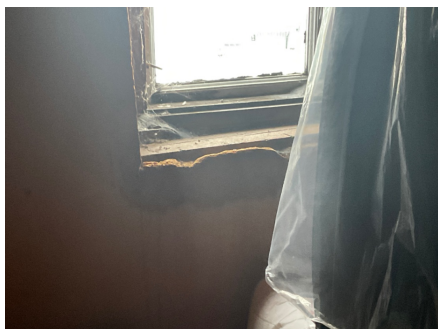
Eldre vinduer har alder og værslitasje. Vinduene har oppbrukt sin forventede levetid.  
Det er fuktskjolder rundt vindu på loft. Vindu med fuktskjolder er fra byggeår og har oppbrukt sin levetid.

Vindu på loft med fuktskjolder.

Fuktskjolder rundt vindu på loft indikerer mulig fuktinntrengning, og det anbefales å utbedre eller skifte ut vinduet for å hindre videre fuktskader og redusere risiko for råte og muggdannelse i omkringliggende konstruksjon.

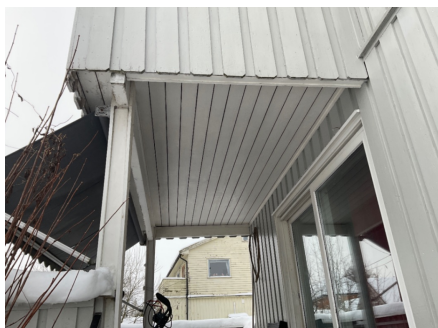
Tilstand, alder og utførelse av tekking under terrassegulv ned mot lukket konstruksjon er ikke kjent. Det er ikke tilkomst for inspeksjon av tekkingen. Manglende inspeksjon kan medføre at det kan forekomme avvik som ikke ble oppdaget på befaringsdagen.

Undersiden av terrasse.

Det bør utføres inspeksjon av tekking under terrassegulv og terrassegulvet når dette er tilgjengelig for inspeksjon, for å avdekke eventuelle skjulte avvik.

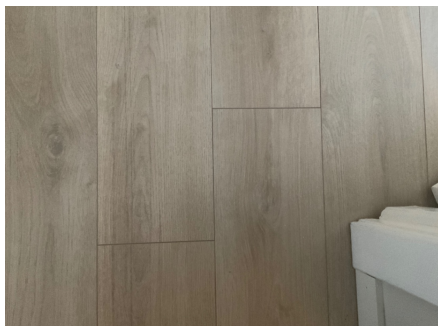
For kort omlegg i endeskjøter vil øke risiko for at laminatgulv kan skli fra hverandre i lengderetning. Gulvet virker å fungere med avviket.

Laminatgulv med for lite omlegg.

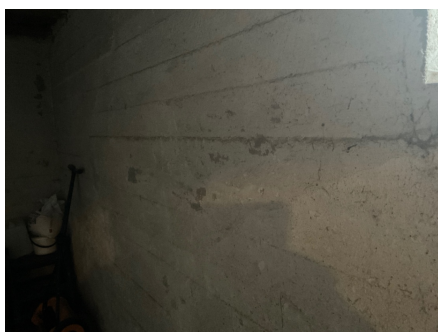
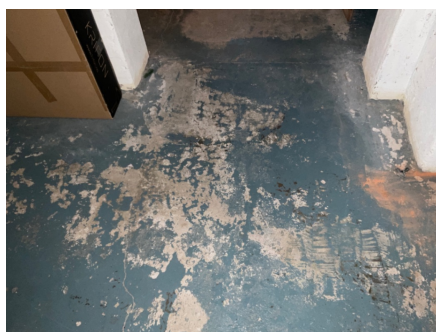
Det er fuktskjolder og saltutslag på synlige kjellervegger. Ved fuktmåling på enkelte overflater med fuktskjolder ble det ikke målt forhøyede fuktverdier. Det er ikke kjent om fuktskjoldene er fra før skifte av drenering eller av nyere dato.

Det er kappilæroppslag av fukt i gulv fra grunn. Kjellergulv som har oppslag av fukt fra grunn kan være bygget uten plast under betongsåle. På eldre bygninger var ikke det vanlig å bygge med plast under betongsåle.

Fuktskjolder/saltutslag på gulv i kjeller.

Det bør gjennomføres ytterligere undersøkelser for å avklare årsak og omfang av fuktskjolder og saltutslag på kjellervegger, samt vurdere behov for tiltak mot kapillæroppslag av fukt fra grunn.

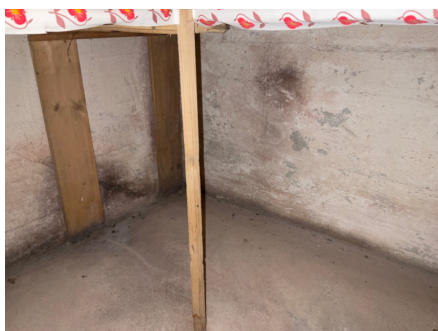
Fuktskjolder på vegg i kjeller.

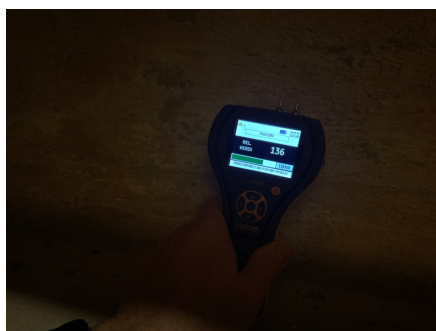
Fuktmåling på vegg i kjeller.

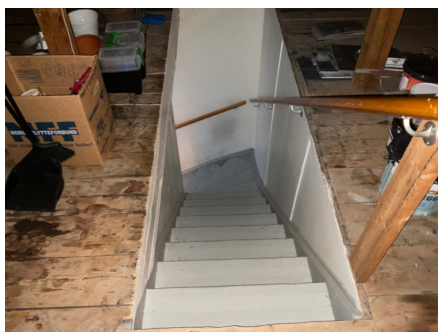
Trappen er noe mindre funksjonell enn trapper som er bygget etter dagens standard. Trappen fungerer med avviket.

Trapp til loft.

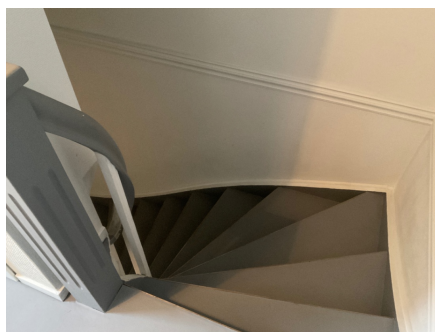
Trapp til leilighet i 2. etg.

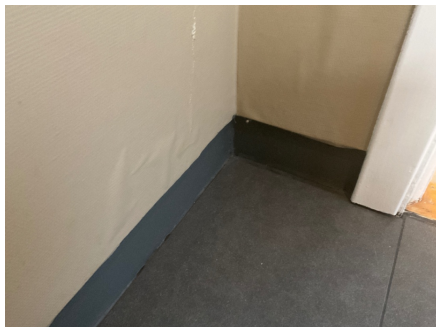
Overflater i våtsone fungerer også som membran på vegg. Avviket må sees i sammenheng med punkt "sluk, tettesjikt og membran.

Strie som buler og slipper fra vegg.

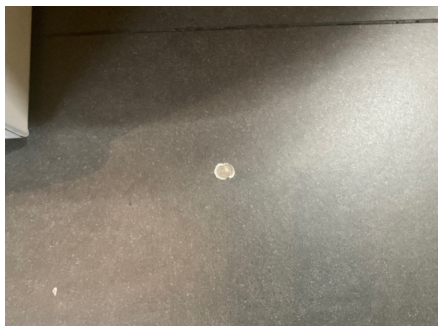
Fliser ligger ujevnt mot hverandre og har noe trapping. Det er skade på en flis på gulvet.

Skade på flis.

Det bør vurderes utbedring av ujevne fliser og utskifting av skadet flis for å hindre videre skade og redusere risiko for vanninntrengning eller personskade. Ujevne fliser kan også medføre økt fare for snubling.

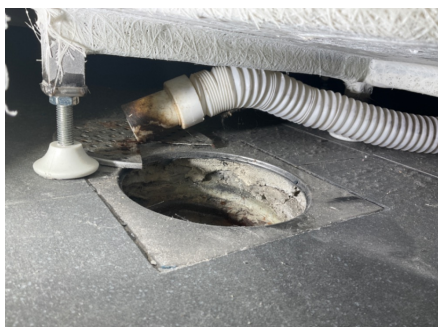
Manglende klemring på sluket og usikkerhet rundt membranens tilstand medfører økt risiko for lekkasjer og fuktskader i konstruksjonen.

Sluk under dusjkabinett.

Sluk og membran bør skiftes ut for å oppnå tilfredsstillende sikkerhet mot fuktskader, da både sluk og membran har oppbrukt sin forventede levetid og det ikke foreligger dokumentasjon på utførelsen.

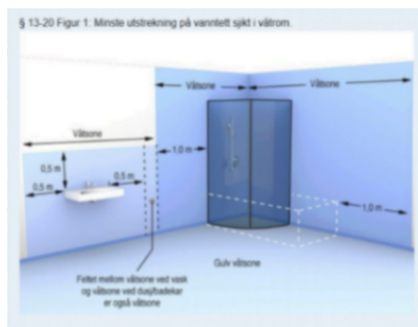
Våtsoner på bad.

Det bør også fremskaffes dokumentasjon på utført membran og overflatebehandling av vegger i våtsone, for å redusere usikkerheten rundt utførelsen og unngå skjulte skader.

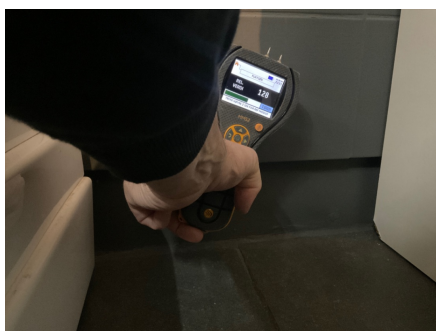
Manglende hulltaking vil alltid utgjøre en risiko for at det kan forekomme fukt i lukkede konstruksjoner. Fuktmåling på overflater vil gi en indikasjon men ikke et eksakt svar.

Fuktmåling på overflate i dusjsone. Vegg

Det anbefales å være oppmerksom på risiko for skjult fukt i lukkede konstruksjoner, da manglende hulltaking kan medføre at fuktproblemer ikke oppdages. Videre undersøkelser bør vurderes ved mistanke om fukt, for å unngå skjulte skader på konstruksjonen.

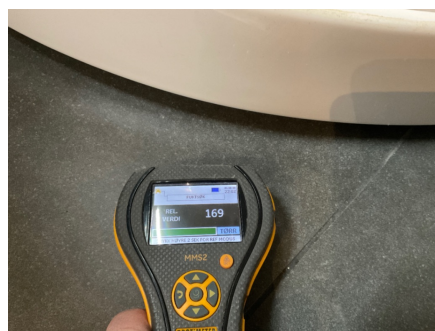
Fuktmåling på overflate i dusjsone. Gul

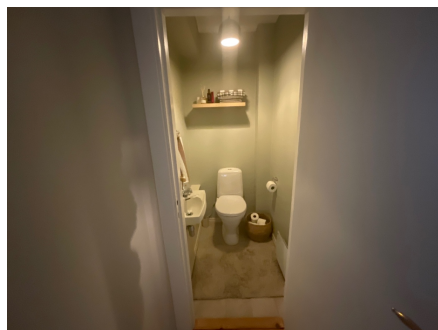
Toalettrom

Det bør etableres mekanisk avtrekk og tilfredsstillende tilluft, for eksempel luftespalte eller ventil ved dør, for å oppfylle gjeldende krav og sikre god luftkvalitet.  
Manglende ventilasjon kan føre til dårlig inneklimate, luktproblemer og økt risiko for fuktskader.

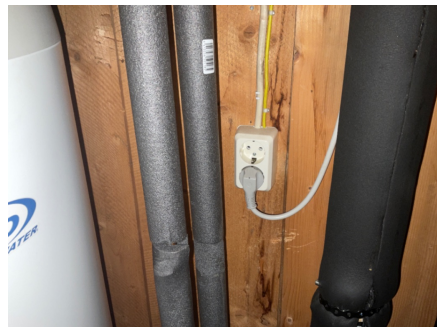
Stikkontakt til VV bereder er koblet i stikkontakt på vegg. Dagens forskrift krever at tilkobling av strøm skal skje direkte i koblingsboks.

- Det bør etableres tilfredsstillende el-tilkobling etter gjeldende forskrift.
