# Tilstandsrapport

Tomannsbolig

Halvdan Svartes gate 21 , 3208 SANDEFJORD

Befaringsdato: 15.01.2026

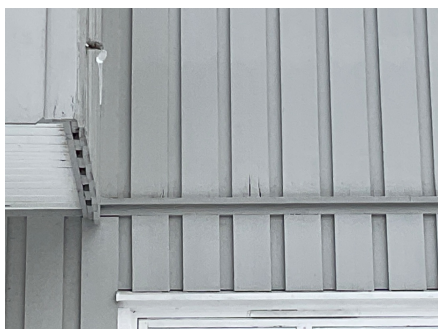
Kledning med begynnende råte.

Malingsflass bør utbedres ved skraping og overmaling for å beskytte treverket mot fukt og videre forringelse.

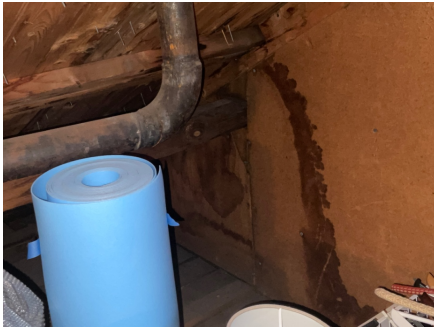
Det er noe fuktskjolder på yttervegg.

Fuktskjolder på vegg.

Det bør gjennomføres nærmere undersøkelser for å avklare årsaken til fuktskjoldene i undertak og på yttervegg, samt om det foreligger aktiv fukt.

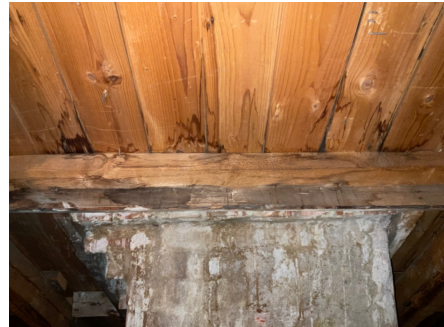
Det er noe fuktskjolder i undertak. Det er ikke kjent om fuktskjolder er fra før takomleggingen.

Fuktskjolder rundt pipe.

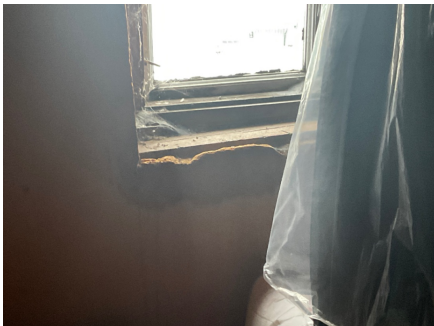
Eldre vinduer har alder og værslitasje. Vinduene har oppbrukt sin forventede levetid.  
Det er fuktskjolder rundt vindu på loft. Vindu med fuktskjolder er fra byggeår og har oppbrukt sin levetid.

Vindu på loft med fuktskjolder.

Fuktskjolder rundt vindu på loft indikerer mulig fuktinntrengning, og det anbefales å utbedre eller skifte ut vinduet for å hindre videre fuktskader og redusere risiko for råte og muggdannelse i omkringliggende konstruksjon.

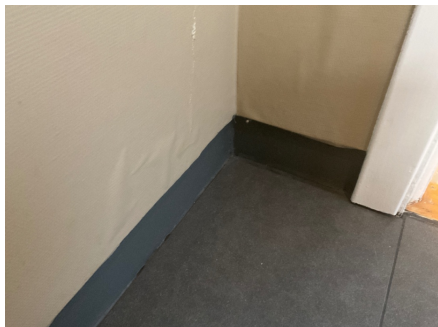
Overflater i våtsone fungerer også som membran på vegg. Avviket må sees i sammenheng med punkt "sluk, tettesjikt og membran.

Strie som buler og slipper fra vegg.

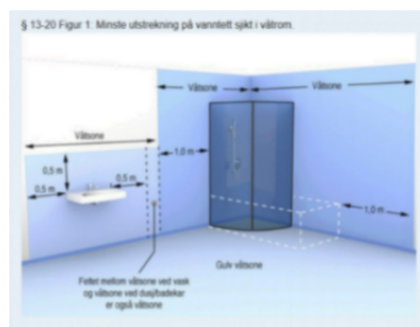
Våtsoner på bad.

Det bør også fremskaffes dokumentasjon på utført membran og overflatebehandling av vegger i våtsone, for å redusere usikkerheten rundt utførelsen og unngå skjulte skader.
