Halvdan Svartes gate 21, 3208 SANDEFJORD

**Sentral beliggenhet - Innbydende  
og lys 3.roms leilighet i 2.etg med  
god planløsning - Nyere kjøkken/  
bad - stort loft**

## Innbydende og lys 3.roms leilighet i 2.etg med god planløsning - Nyere kjøkken/bad - stort loft

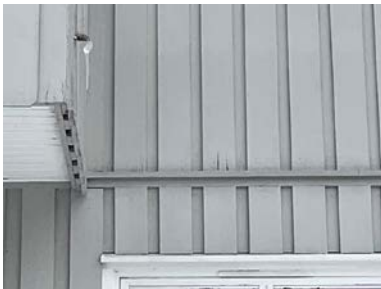
Kledning med begynnende råte.

Malingsflass bør utbedres ved skraping og overmaling for å beskytte treverket mot fukt og videre forringelse.

Dersom tiltak ikke gjennomføres, øker risikoen for ytterligere råteskader og redusert levetid på kledning og tilstøtende konstruksjoner.

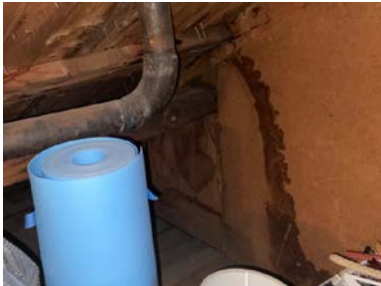
Det er noe fuktskjolder på yttervegg.

Fuktskjolder på vegg.

Konsekvens/tiltak: Det bør gjennomføres nærmere undersøkelser for å avklare årsaken til fuktskjoldene i undertak og på yttervegg, samt om det foreligger aktiv fukt.

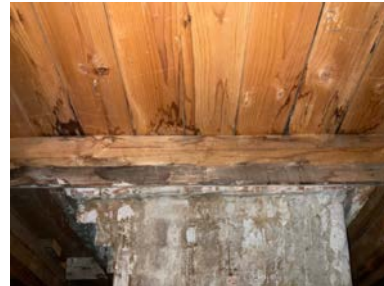
Fuktskjolder rundt pipe.

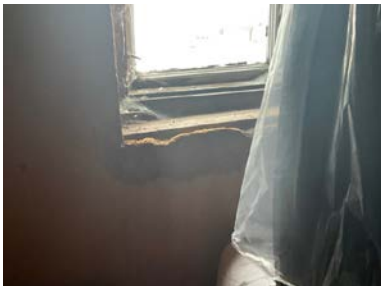
Eldre vinduer har alder og værslitasje. Vinduene har oppbrukt sin forventede levetid. Det er fuktskjolder rundt vindu på loft. Vindu med fuktskjolder er fra byggeår og har oppbrukt sin levetid.

Vindu på loft med fuktskjolder.

Fuktskjolder rundt vindu på loft indikerer mulig fuktinntrengning, og det anbefales å utbedre eller skifte ut vinduet for å hindre videre fuktskader og redusere risiko for råte og muggdannelse i omkringliggende konstruksjon.

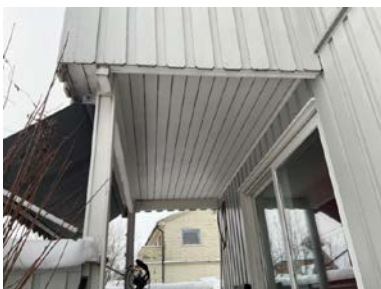
Tilstand, alder og utførelse av tekking under terrassegulv ned mot lukket konstruksjon er ikke kjent. Det er ikke tilkomst for inspeksjon av tekkingen. Manglende inspeksjon kan medføre at det kan forekomme avvik som ikke ble oppdaget på befaringsdagen.

Undersiden av terrasse.

Det bør utføres inspeksjon av tekking under terrassegulv og terrassegulvet når dette er tilgjengelig for inspeksjon, for å avdekke eventuelle skjulte avvik.

Manglende inspeksjon medfører risiko for at skader eller feil ikke oppdages, noe som kan føre til fuktskader eller andre bygningsmessige problemer i konstruksjonen under terrassen.

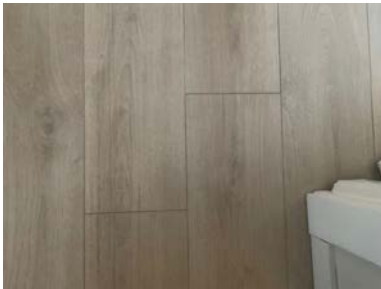
For kort omlegg i endeskjøter vil øke risiko for at laminatgulv kan skli fra hverandre i lengderetning. Gulvet virker å fungere med avviket.

Laminatgulv med for lite omlegg.

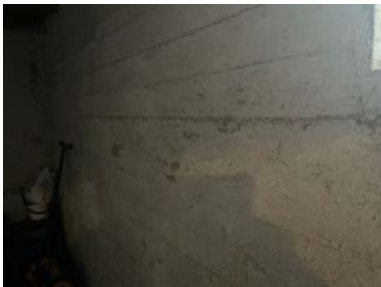
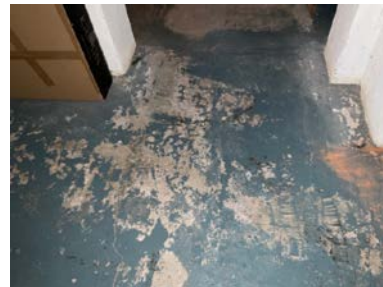
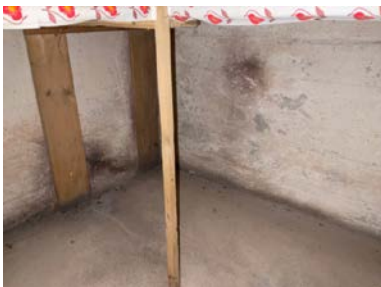
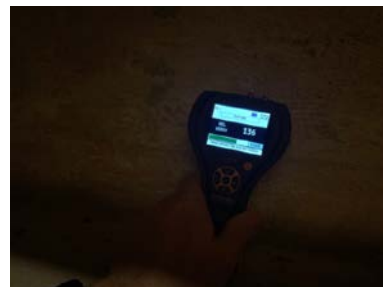
Det er fuktskjolder og saltutslag på synlige kjellervegger. Ved fuktmåling på enkelte overflater med fuktskjolder ble det ikke målt forhøyede fuktverdier. Det er ikke kjent om fuktskjoldene er fra før skifte av drenering eller av nyere dato.

Det er kappilæroppslag av fukt i gulv fra grunn. Kjellergulv som har oppslag av fukt fra grunn kan være bygget uten plast under betongsåle. På eldre bygninger var ikke det vanlig å bygge med plast under betongsåle.

Fuktskjolder på vegg i kjeller.

Fuktskjolder/saltutslag på gulv i kjeller.

Fuktmåling på vegg i kjeller.

Det bør gjennomføres ytterligere undersøkelser for å avklare årsak og omfang av fuktskjolder og saltutslag på kjellervegger, samt vurdere behov for tiltak mot kapillæroppslag av fukt fra grunn.

Konsekvensen av manglende tiltak kan være økt risiko for fuktskader, forringelse av bygningsmaterialer og dårligere innneklima. Særlig i eldre konstruksjoner uten fuktsperre under betongsåle bør forholdene følges opp jevnlig.

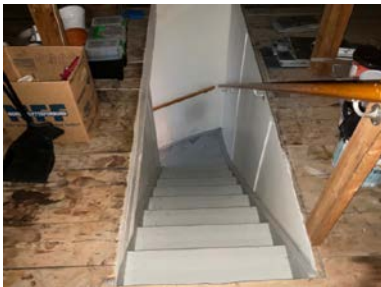
Trappen er noe mindre funksjonell en trapper som er bygget etter dagens standard.  
Trappen fungerer med avviket.

Trapp til loft.

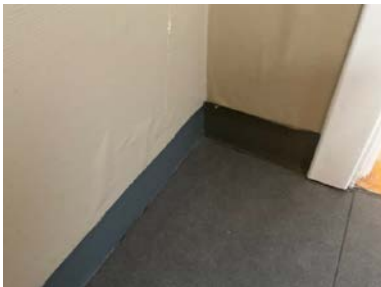
Strie som buler og slipper fra vegg.

Overflater i våtsone fungerer også som membran på vegg. Avviket må sees i sammenheng med punkt "sluk, tettesjikt og membran.

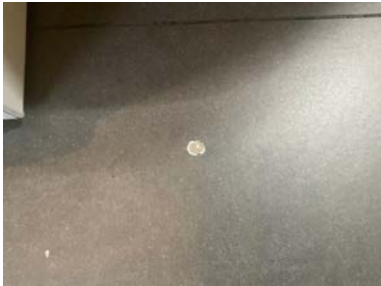
Det er skade på en flis på gulvet.

Skade på flis.

Det bør vurderes utbedring av ujevne fliser og utskifting av skadet flis for å hindre videre skade og redusere risiko for vanninntrengning eller personskaade.  
Ujevne fliser kan også medføre økt fare for snubling.

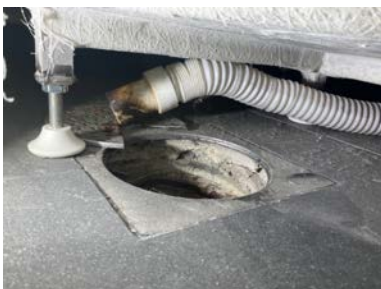
Manglende klemring på sluket og usikkerhet rundt membranens tilstand medfører økt risiko for lekkasjer og fuktskader i konstruksjonen.

Sluk under dusjkabinett.

Konsekvens/tiltak: Sluk og membran bør skiftes ut for å oppnå tilfredsstillende sikkerhet mot fuktskader, da både sluk og membran har oppbrukt sin forventede levetid og det ikke foreligger dokumentasjon på utførelsen.

Det bør også fremskaffes dokumentasjon på utført membran og overflatebehandling av vegger i våtsone, for å redusere usikkerheten rundt utførelsen og unngå skjulte skader.

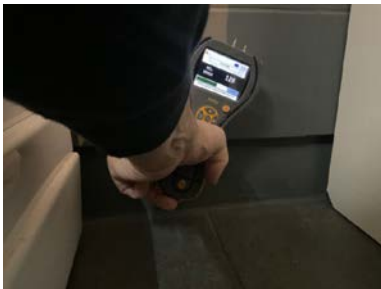
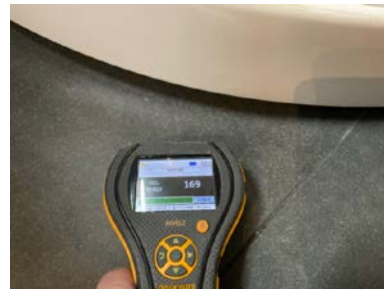
Manglende hulltaking vil alltid utgjøre en risiko for at det kan forekomme fukt i lukkede konstruksjoner. Fuktmåling på overflater vil gi en indikasjon men ikke et eksakt svar.

Fuktmåling på overflate i dusjsone. Vegg

Fuktmåling på overflate i dusjsone. Gul

Det anbefales å være oppmerksom på risiko for skjult fukt i lukkede konstruksjoner, da manglende hulltaking kan medføre at fuktproblemer ikke oppdages. Videre undersøkelser bør vurderes ved mistanke om fukt, for å unngå skjulte skader på konstruksjonen.

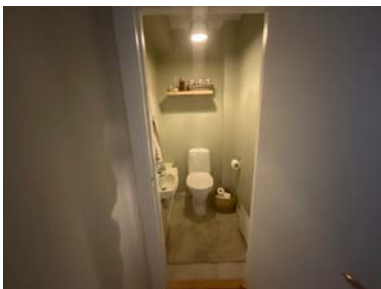
Toalettrom

Manglende ventilasjon kan føre til dårlig innneklima, luktproblemer og økt risiko for fuktskader.

Det bør etableres mekanisk avtrekk og tilfredsstillende tilluft, for eksempel luftespalte eller ventil ved dør, for å oppfylle gjeldende krav og sikre god luftkvalitet.

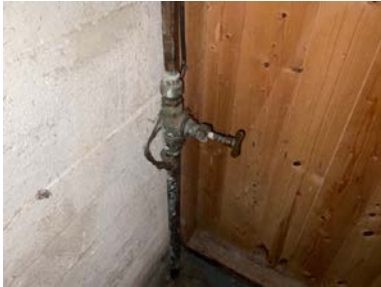
Hovedstoppekran

Eldre vannrør med begrenset restlevetid vil alltid har større risiko for lekkasjer en nyere vannrør. Lekkasje på vannrør kan føre til vannskader i konstruksjoner. Fremtidige eiere bør vurdere å få røropplegget sjekket av fagpersoner, og event skifte ut de gamle vannrørene.

Konsekvens/tiltak: Det er ikke behov for utbedringstiltak siden anlegget fungerer i dag, men ut ifra alder kan skader plutselig oppstå på eldre anlegg. Eldre vannrør med begrenset restlevetid vil alltid har større risiko for lekkasjer en nyere vannrør. Lekkasje på vannrør kan føre til vannskader i konstruksjoner. Fremtidige eiere bør vurdere å få røropplegget sjekket av fagpersoner, og event skifte ut de gamle vannrørene.
