# Tilstandsrapport

Tomannsbolig

Egedes gate 43, 8656 MOSJØEN

Befaringsdato: 12.01.2026

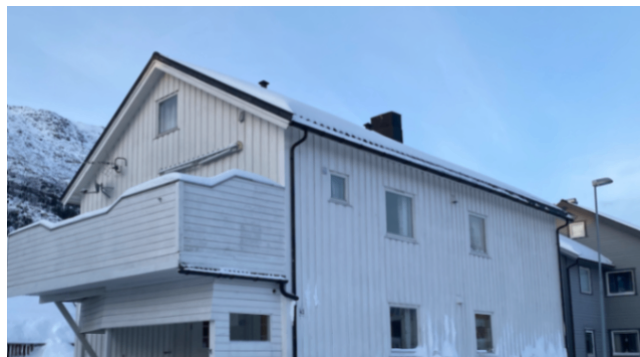
Taktekkingen er av stål/aluminiumsplater. Taket er besiktiget fra bakkenivå.  
Det bemerkes at det er umulig å vurdere taktekking på grunn av snødekt tak. Taket er derfor vurdert ut fra alder og materiale. Vær oppmerksom på denne risikoen. En undersøkelse av taket bør utføres av en fagperson under tilstrekkelige sikkerhetsforhold.

Taket var snødekt på befaringsdagen.

Det anbefales å få vurdert takets tilstand og utførelse av en fagperson når forholdene tillater det, for å avdekke eventuelle skader eller feil.

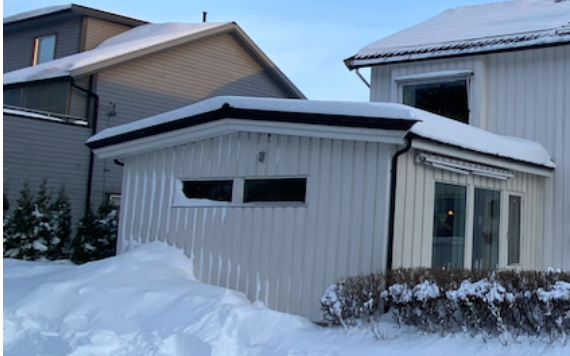
Snødekt tak på befaringdagen.

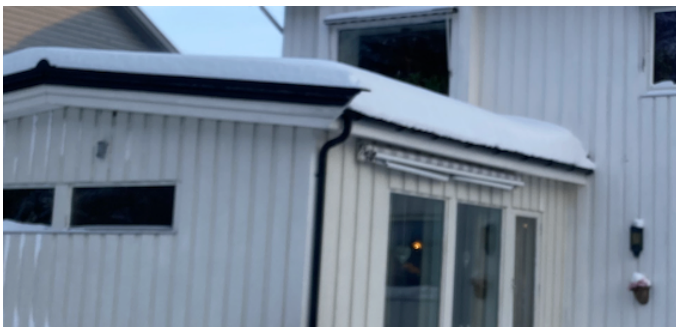
- Det mangler snøfangere på hele eller deler av taket, noe som var krav på byggemeldingstidspunktet.
- Takrenner har punktvis lekkasjer.

BF 1965 Kap. 45 - Tak, takrenner og nedfallsrør: Hvor det er fare for at snøras og isras kan medføre skader, skal taket ha snøfanger e.l.

Manglende snøfangere på tilbygg mot vest

Det bør monteres snøfangere på taket for å ivareta krav til sikkerhet og hindre fare for snø- og isras, som kan medføre personskade eller skade på eiendom.

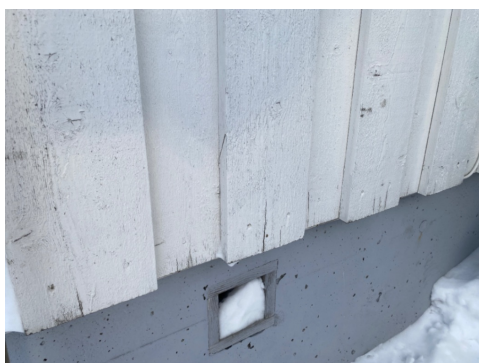
- Det er ingen eller liten lufting i nedre kant av kledning mot grunnmur.
- Det er påvist spredte råteskader i bordkledningen.
- Det er ingen musesperre i nedre kant av konstruksjon.

Stedvis sprukket og værslitt kledning

Spredte råteskader i bordkledningen bør utbedres for å forhindre videre skadeutvikling og redusert levetid på veggkonstruksjonen.

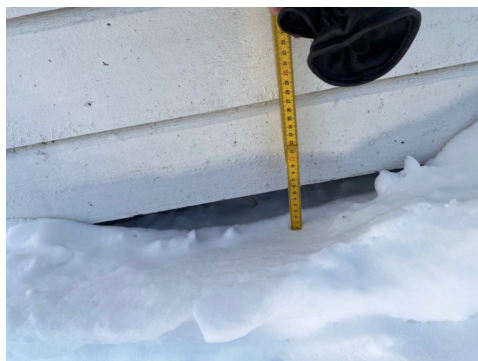
Kledning mot trapp for inngangsparti er etablert nær marknivå. Kledningsbord bør ha minst 300 mm avstand til terreng for å unngå skader og misfarging fra vannsprut opp fra terrengoverflaten.

Kledningsbord mot hovedinngangstrapp

Kledningsbord mot trapp ved inngangsparti bør ha tilstrekkelig avstand til terreng (minst 300 mm) for å unngå skader og misfarging fra vannsprut. Manglende avstand øker risikoen for fuktskader og redusert holdbarhet på kledningen.

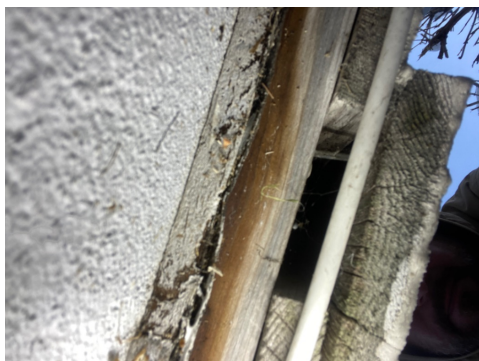
Manglende musebånd.

Det bør etableres tilfredsstillende lufting bak kledningen, samt montering av musesperre i nedre kant av konstruksjonen, for å redusere risiko for fuktskader og inntrenging av skadedyr.

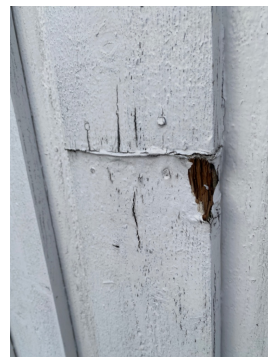
Stedvis råteskader i kledning.

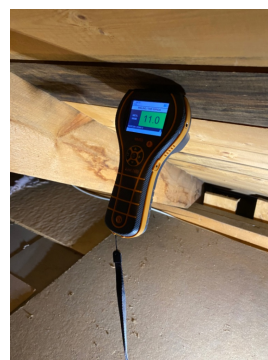
Stedvis svertesopp/misfarging av treto. Det ble ikke registrert forhøyede verdier ved fuktmåling mot tro på befaringsdagen. Misfargingen stammer fra før taket ble byttet, ifølge eier.

Fuktmåling i takkonstruksjon viste ingen forhøyede fuktverdier.

Ytterligere undersøkelser av den gjenbygde delen av konstruksjonen anbefales for å avdekke eventuelle skjulte skader eller mangler.

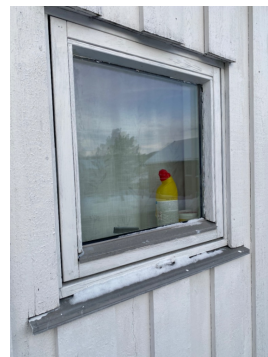
- Det er påvist avvik rundt innsettingsdetaljer.
- Karmene i vinduer er slitte og det er sprekker i treverket.

Utvendige omrammingsbord på vinduene er stedvis plassert helt ned på beslag, noe som er en skadeutsatt løsning med økt risiko for fuktopptrekk og påfølgende råteskader.

Manglende beslag over vinduer.

Det bør monteres underbeslag på kjellervinduer og overbeslag på øvrige vinduer for å hindre vanninntrenging og redusere risikoen for fuktskader.

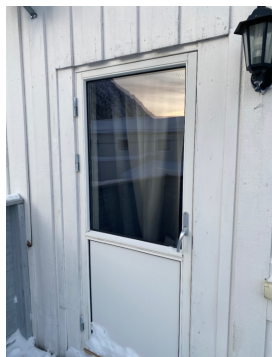
Balkongdør i 1. Etg. er værslitt har sprekker i treverket i nedkant av døren.

Balkongdør 2. Etg.

Det bør monteres beslag over dører, skadeutsatt løsning med fare for lekkasje rundt døren og i konstruksjonen.

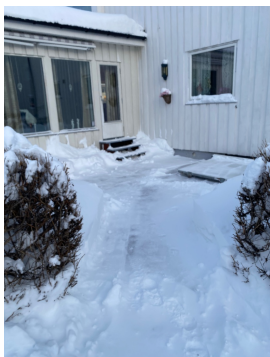
Terrassen var snødekt på befaringsdagen

Det bør foretas nærmere undersøkelser av terrassen når den er snøfri, for å avdekke eventuelle skader eller vedlikeholdsbehov. Manglende inspeksjon kan medføre at skader ikke oppdages i tide, noe som kan føre til økte utbedringskostnader eller redusert sikkerhet.

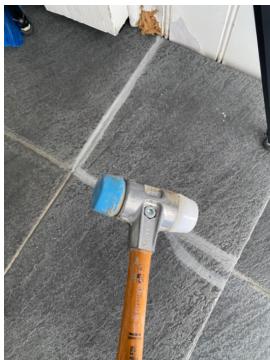
-Bom i flis vil si at flislimet helt eller delvis ikke har vedheft til underlaget. Bom i flis er ikke direkte skadelig, men fliser kunne sprekke pga. manglende understøttelse (flislim).  
Stedvis missfarging mot opptrinn fra fugging.

Konsekvensen av bom i flis er økt risiko for at flisene kan sprekke eller løsne ved belastning, noe som kan føre til ytterligere skader på trappen og behov for reparasjon.

Silicon i fuger/bom i flis

Missfarging mot opptrinn fra fugging bør også følges opp, da dette kan indikere fuktproblematikk eller feil i utførelsen.

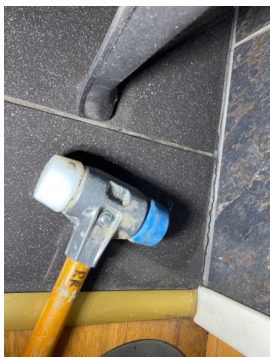
Sprekk i fuger og bom i flis bak vedovn i hovedetasjen.

Sprekke i fuge/bom i flis.

Enkelte overflater kan vurderes utbedres eller skiftes der det er registrert sprekker, bom i flis, tørkesprekker og ujevnheter, for å hindre videre forringelse og sikre tilfredsstillende funksjon og estetikk.  
Dersom slike avvik ikke utbedres, kan det føre til økt slitasje.

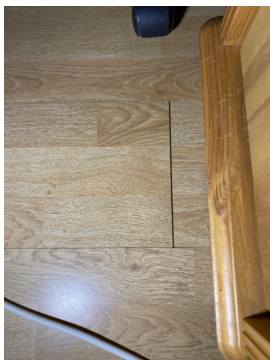
Det er registrert sprekker i fuger i gangen, stedvis tørkesprekker i skjøte parkett/laminat.

Stedvis tørkesprekker i skjøte på laminat og parkettgulv

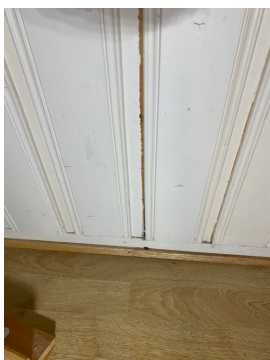
Enkelte tørkesprekker i veggpanel i kjeller.

Tørkesprekk veggpanel, kjeller.

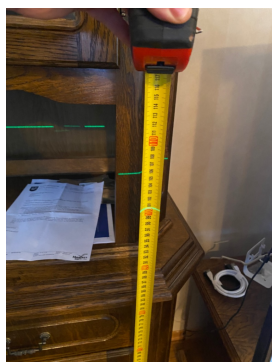
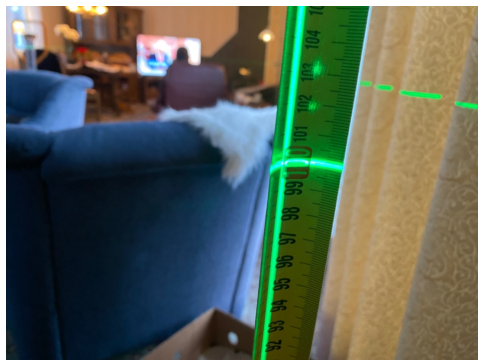
Hovedetasje stue: Planavvik i etasjen innenfor 2 meter er ca. 7 mm. Planavvik gjennom hele rommet er ca. 10 mm.

Planavvik stue.

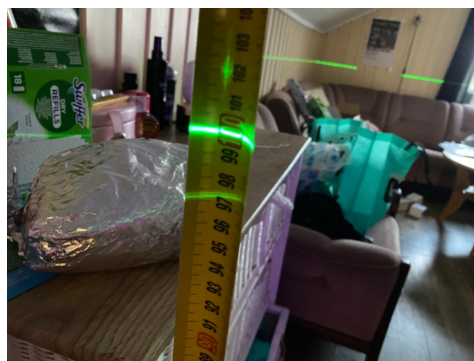
Loftsetasje: Planavvik i hybel mot nord innenfor 2 meter er ca. 22 mm. Planavvik gjennom hele rommet er ca. 34 mm.

- Målt høydeforskjell på over 20 mm innenfor en lengde på 2 meter. Tilstandsgrad 3 gis med bakgrunn i standardens krav til godkjente måleavvik.
- Målt høydeforskjell på over 30 mm gjennom hele rommet. Tilstandsgrad 3 gis med bakgrunn i standardens krav til godkjente måleavvik.

Måling av planavvik, hybel mot nord.

Det anbefales å vurdere oppretting av gulv ved eventuell oppussing, for å redusere høydeforskjeller og oppnå bedre komfort og funksjonalitet. Konsekvensen av å ikke utbedre planavvikene er økt risiko for ujevn slitasje, redusert bokomfort og utfordringer ved fremtidig innredning eller bruk av rommet.

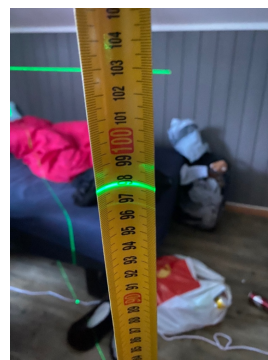
Planavvik innenfor 2. meter.

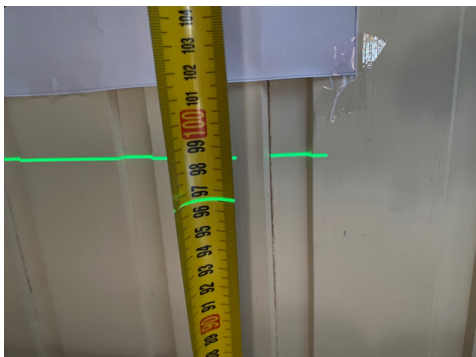
Planavvik gjennom hele rommet.

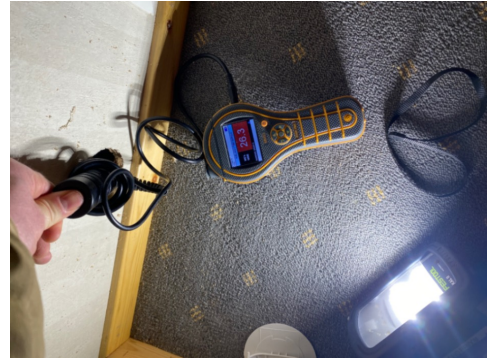
Høyt fuktinnhold i trekonstruksjoner kan føre til utvikling av mugg, sopp og råteskader, samt forringelse av materialer og innneklima. Fuktvandring i murkonstruksjoner kan også føre til saltutslag og skade på overflater. Tiltak bør iverksettes for å redusere risikoen for fremtidige skader og forringelse av konstruksjonen.

Fuktmåling foretatt med Protimeter MMS3 med pigger i bunnsvillen

Det bør gjennomføres ytterligere undersøkelser for å avdekke omfanget av fuktproblematikken, samt vurdere behov for tiltak som forbedret drenering eller utbedring av fuktsikring.

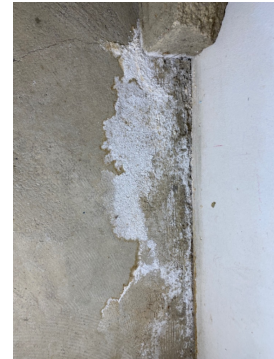
Saltutslag mot gulv.

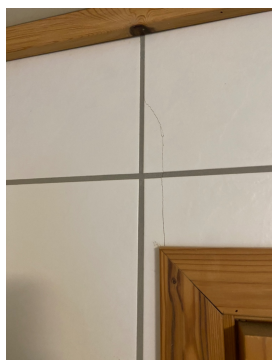
Sprekk i flis kan indikere bevegelse i konstruksjoner som vegger/tak, tiltak kan ikke utelukkes.

Sprekk i veggflis.

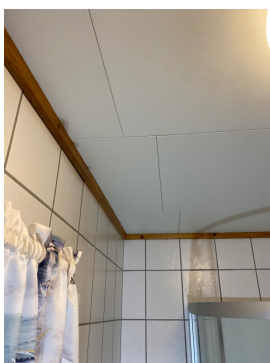
Takplatene er ikke lagt i henhold til leggeanvisning. Det bør vurderes om taket skal legges om etter produsentens anvisning for å sikre optimal funksjon og holdbarhet.

Takplater er ikke lagt etter leggeanvisning.

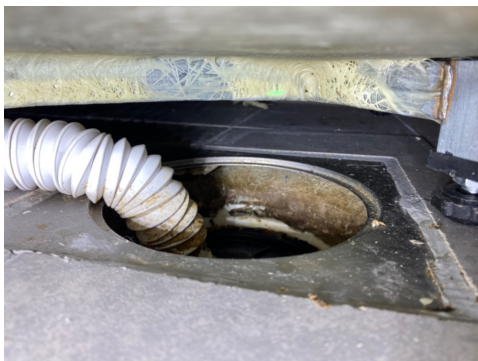
- Overvåk tilstanden jevnlig. For å få tilstandsgrad 0 eller 1 må slukløsningen skiftes ut og sannsynligvis må også membransjiktet skiftes/utbedres. Det er imidlertid vanskelig å si noe om tidspunktet for når dette er nødvendig.

Sluk.

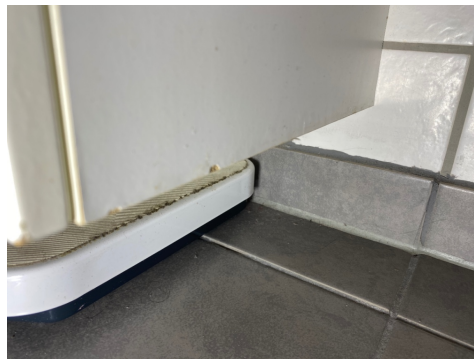
Påbegynte svellinger i nedkant innredning.

Lokal utbedring av skader og svellinger på innredningen bør utføres for å hindre videre forringelse og unngå behov for større utskiftninger på sikt. Skadene har i hovedsak estetisk konsekvens, men kan forverres dersom tiltak ikke iverksettes.

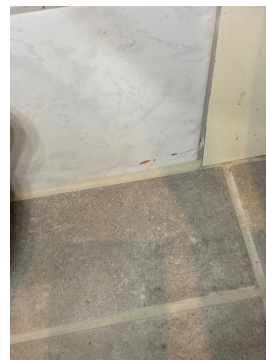
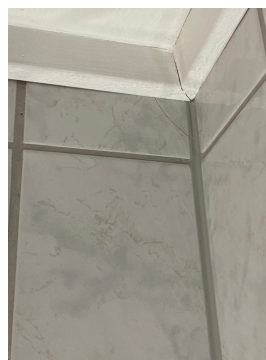
Sprekk i veggflis.

Vindu bør fuksikres, fliser med sprekker bør byttes.

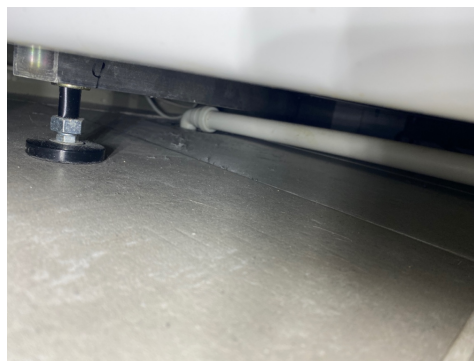
Dersom dette ikke utbedres, øker risikoen for lekkasjer og fuktskader i omkringliggende konstruksjoner, samt at eventuelle feil eller blokkeringer i sluket ikke oppdages i tide.

Sluket under boblekar har begrenset tilgang for rengjøring

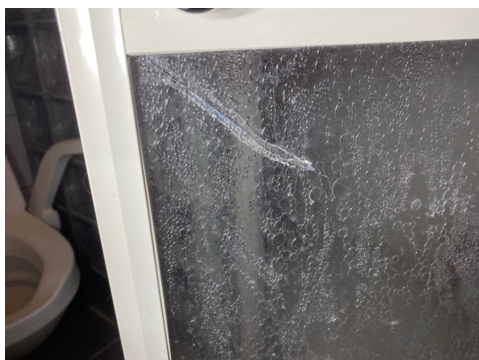
Sprekk i dør til dusj

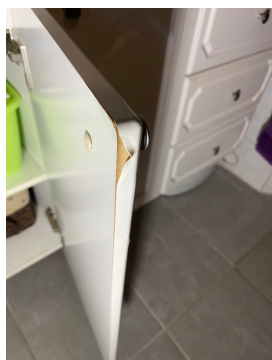
Folie på skapdør har løsnet.

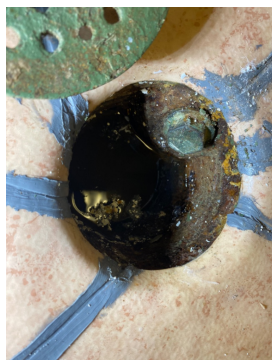
Rust i soilsluk.

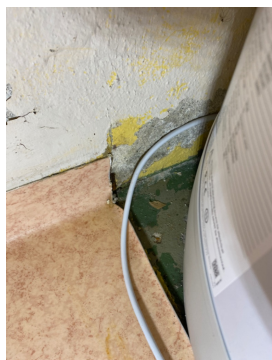
Saltutslag mot vegg.

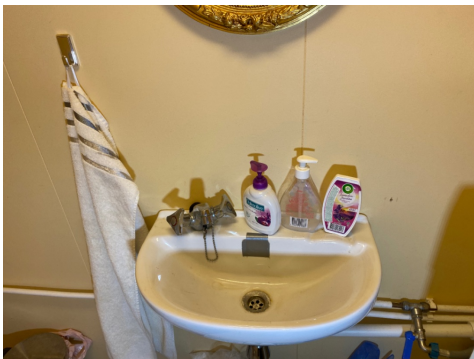
Veggplater i sonen bak vask bør fuktsikres.

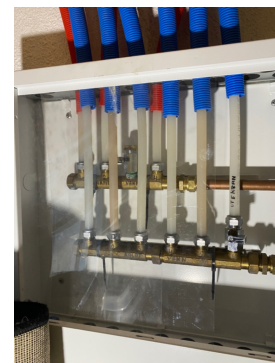
Rørskap

Det bør monteres tettemuffer i enden av varerørene for å hindre at eventuelle lekkasjer fører til vannskader i bygningskonstruksjonen. Manglende tettemuffer øker risikoen for skjulte fuktskader og følgeskader på omkringliggende materialer.

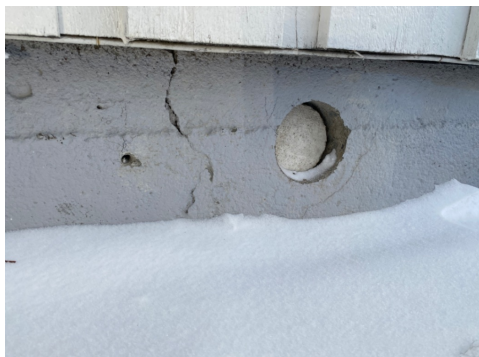
Sprekk i mur, manglende tetting av hullboring

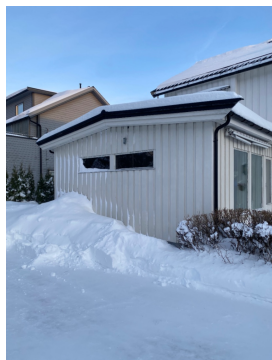
Deler av muren var snødekt ved befaringsdagen og er dermed begrenset inspisert

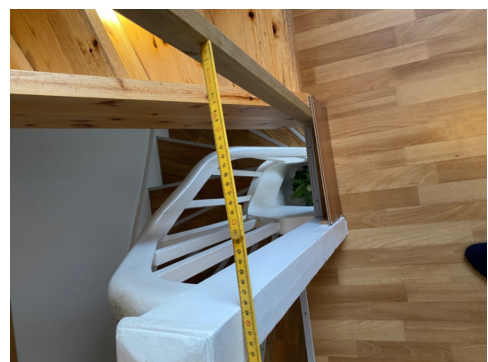
Åpninger i rekkverk skal inntil en høyde på 0,75 m i trappeløpet være maksimum 0,10 m
