Egedes gate 43, 8656 MOSJØEN

**Velkommen til Egedes gate 43 – en spennende eiendom på byflata i Mosjøen med svært gode utleiemuligheter**

Befaringsdato: 12.01.2026

Rapportdato: 28.01.2026

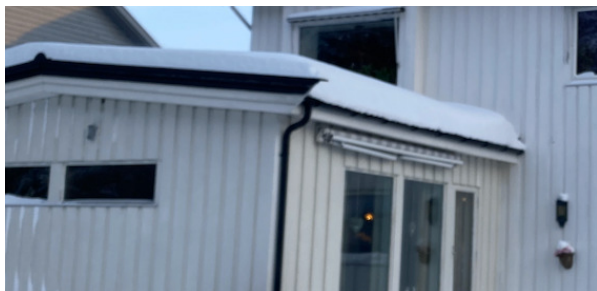
Avvik: • Det mangler snøfangere på hele eller deler av taket, noe som var krav på byggemeldingstidspunktet.

BF 1965 Kap. 45 - Tak, takrenner og nedfallsrør: Hvor det er fare for at snøras og isras kan medføre skader, skal taket ha snøfanger e.l.

Manglende snøfangere på tilbygg mot vest

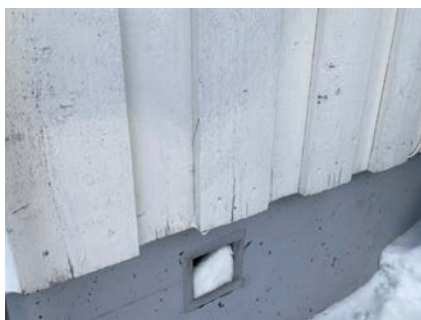
- Det er påvist spredte råteskader i bordkledningen.
- Det er ingen musesperre i nedre kant av konstruksjon.

Stedvis sprukket og værslitt kledning

Spredte råteskader i bordkledningen bør utbedres for å forhindre videre skadeutvikling og redusert levetid på veggkonstruksjonen.

Kledningsbord mot trapp ved inngangsparti bør ha tilstrekkelig avstand til terreng (minst 300 mm) for å unngå skader og misfarging fra vannsprut. Manglende avstand øker risikoen for fuktskader og redusert holdbarhet på kledningen.

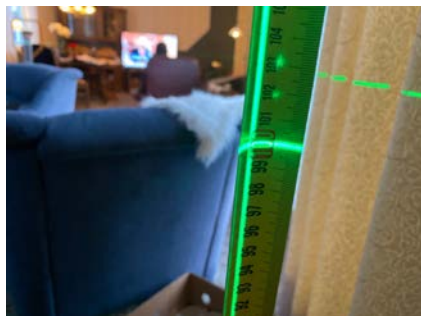
Avvik: • Målt høydeforskjell på over 20 mm innenfor en lengde på 2 meter.

• Målt høydeforskjell på over 30 mm gjennom hele rommet. Tilstandsgrad 3 gis med bakgrunn i standardens krav til godkjente måleavvik.

Planavvik stue.

Det anbefales å vurdere oppretting av gulv ved eventuell oppussing, for å redusere høydeforskjeller og oppnå bedre komfort og funksjonalitet. Konsekvensen av å ikke utbedre planavvikene er økt risiko for ujevn slitasje, redusert bocomfort og utfordringer ved fremtidig innredning eller bruk av rommet.

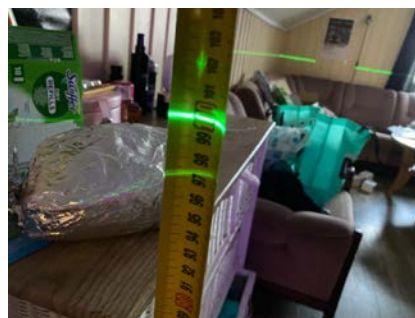
Måling av planavvik, hybel mot nord.

Planavvik innenfor 2. meter.

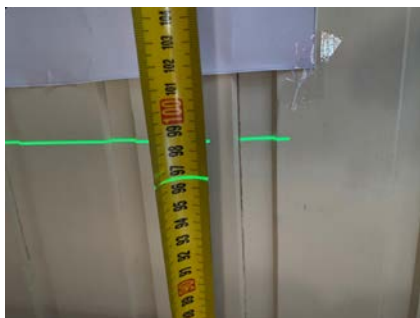
Planavvik gjennom hele rommet.

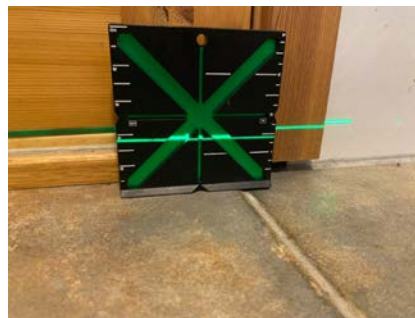
Måling av planavvik fra dør.

Konsekvensen av manglende utbedring er økt risiko for vannskader på omkringliggende konstruksjoner, samt at vann kan bli liggende på gulvet og ikke renne til sluk, noe som kan føre til fuktskader og redusert levetid på våtrommet.

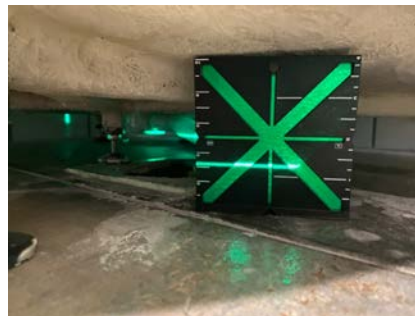
Måling av planavvik til sluk.

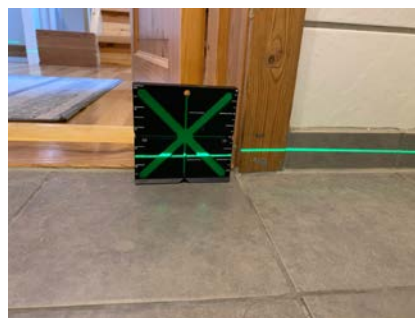
- Våtrom - Etasje 2 (seksjon 2) > Bad (hybel) > Overflater Gulv  
Avvik: • Det er påvist at noen fliser har bom (hulrom under).  
• Det er påvist avvik i krav til høydeforskjell/fall-løsning på våtrommet.

Måling av fallforhold fra dør.

- Selv om bom eller hullid ikke alltid er et umiddelbart problem, bør det overvåkes nøye før eventuell utvikling i sprekker i flisfuger e.l. oppstår. Dette må en foreta tiltak for, for å begrense utviklingen.
- Til tross for avviket i fall/høydeforskjell til sluk, vil gulvet fortsatt kunne lede vann mot sluket, men med redusert effektivitet. Dette kan potensielt øke risikoen for vannansamling i enkelte områder av badet.

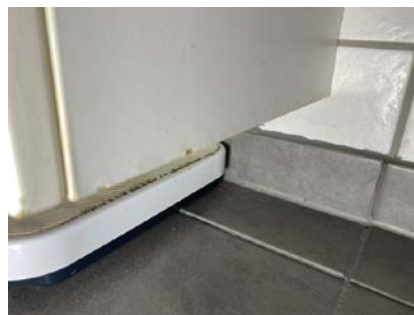
Påbegynte svellinger i nedkant innredning.

Lokal utbedring av skader og svellinger på innredningen bør utføres for å hindre videre forringelse og unngå behov for større utskiftninger på sikt. Skadene har i hovedsak estetisk konsekvens, men kan forverres dersom tiltak ikke iverksettes.

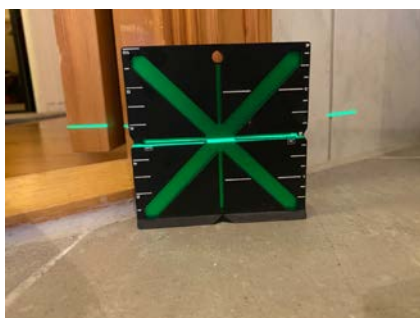
Måling av fallforhold fra dør.

• Selv om bom eller hullyd ikke alltid er et umiddelbart problem, bør det overvåkes nøye før eventuell utvikling i sprekker i flisfuger e.l. oppstår. Dette må en foreta tiltak for, for å begrense utviklingen.

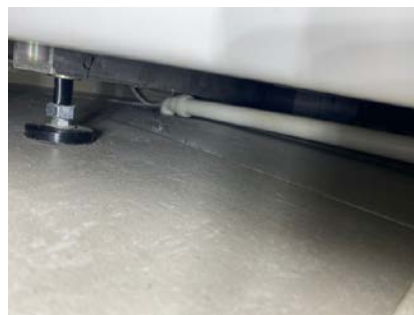
Sluket under boblekar har begrenset tilgang for rengjøring

Tilgang til sluket under boblekar bør forbedres for å muliggjøre inspeksjon og rengjøring.

Dersom dette ikke utbedres, øker risikoen for lekkasjer og fuktskader i omkringliggende konstruksjoner, samt at eventuelle feil eller blokkeringer i sluket ikke oppdages i tide.

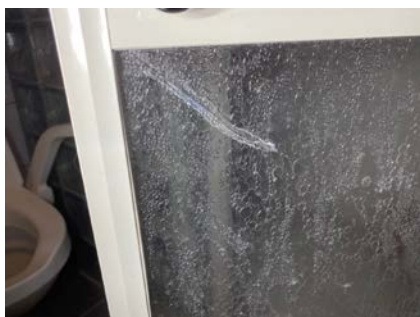
Det er registrert sprekk i dør til dusj samt løs folie på skapdører.

Sprekk i dør til dusj

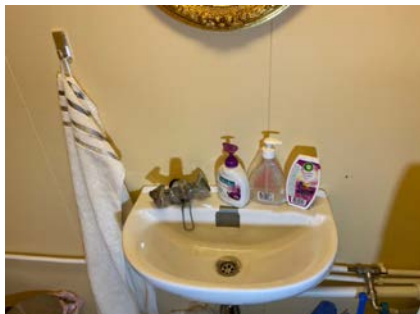
Det er manglende fuktsikring mot vegg over vask, noe som medfører økt risiko for fuktskader i dette området.

Veggplater i sonen bak vask bør fuktsikres.

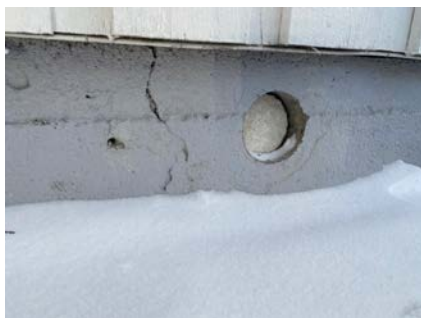
Avvik: • Grunnmuren har sprekke-dannelser.

Sprekk i mur, manglende tetting av hullboring

Ytterligere undersøkelser av grunnmur anbefales når tomten er snøfri.
