Tilstandsrapport

Fritidsbolig

Akerskogen 59 , 1643 RÅDE

Befaringsdato: 27.03.2026

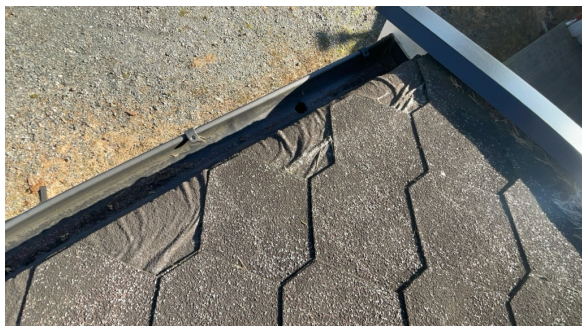
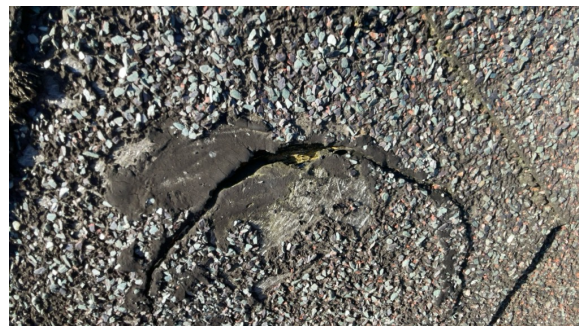
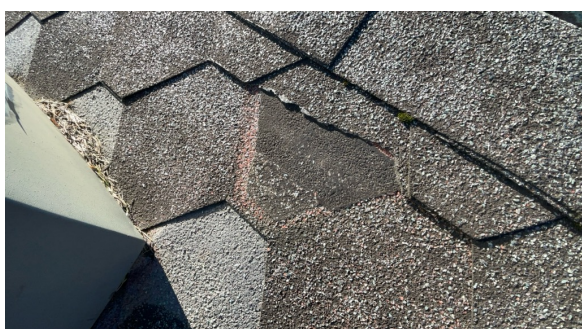
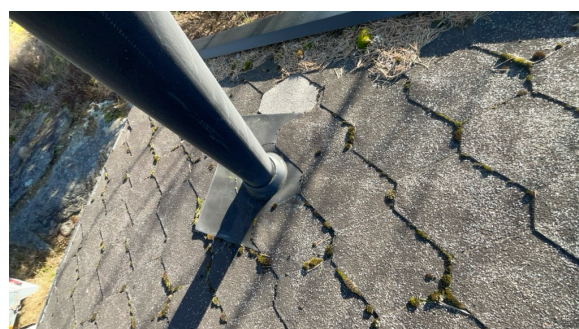
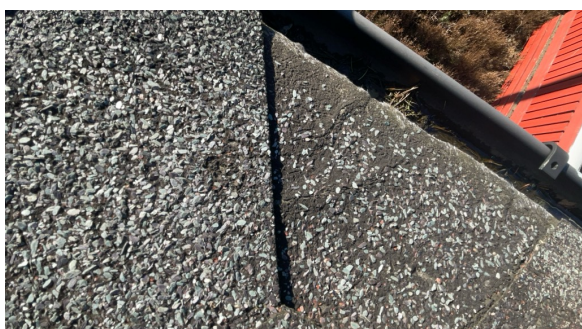
- Det er påvist skader eller avvik på selve taktekkingen.
- Mer enn halvparten av forventet brukstid er passert på taktekkingen.
- Mer enn halvparten av forventet brukstid er passert på undertak.
- Det er avvik:

- Når taktekking og undertak begynner å bli gamle, øker risikoen for lekkasjer, noe som kan føre til omfattende og kostbare reparasjoner av underliggende konstruksjoner dersom en ikke foretar tiltak på konstruksjonene før dette oppstår.
- Tidspunkt for utskiftning av taktekking nærmer seg.

Det må påregnes ny taktekking på bygningen, spesielt siden inn mot gårdsplass har mye avvik, det anbefales at begge sider fornyes samtidig. Konsekvens av manglende tiltak er lekkasjer med påfølgende følgeskader.

Kostnadsestimat: 100 000 - 200 000

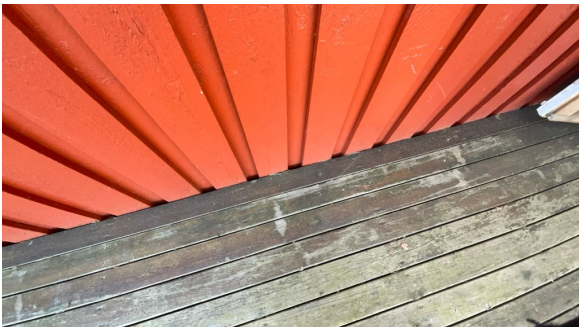
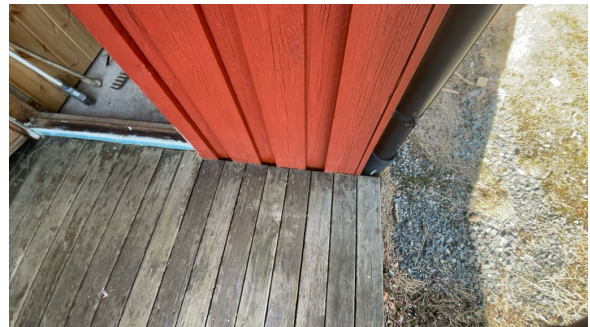
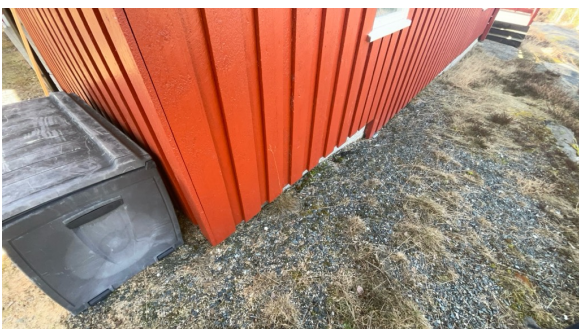
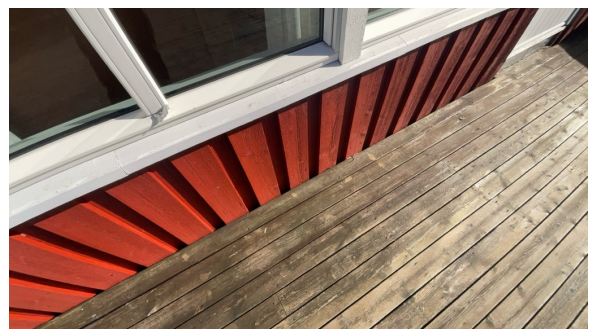
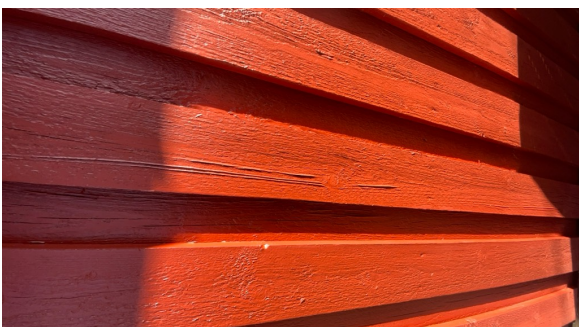
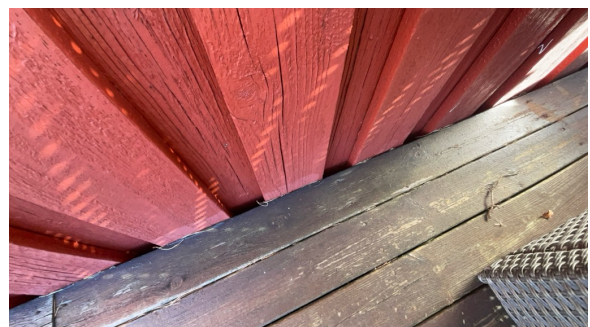
! TG 3 Nedløp og beslag

Skader fotbeslag, flass pipe.

Takvann må ledes bort fra bygningen. Konsekvens for manglende tiltak er ekstra belastning med vann/fukt i krypkjeller.

Ved utskiftning av taktekkning er det naturlig å bytte deler av beslag på tak, deler av beslag har skader og må byttes.

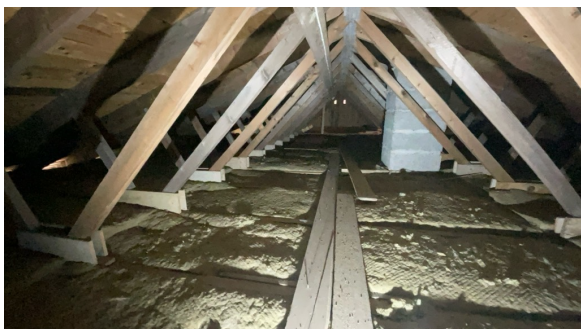
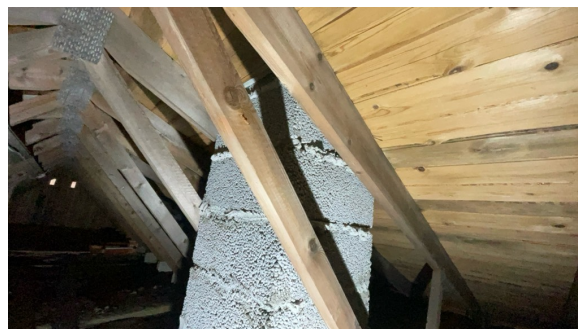
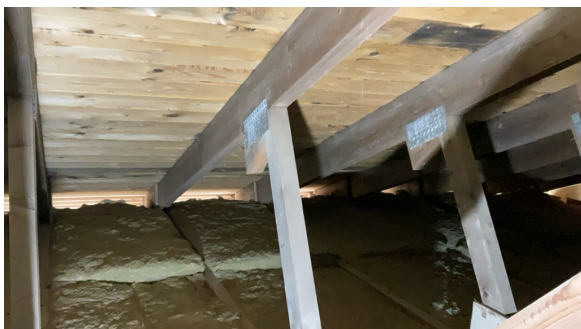
- Det er registrert symptom på aktivitet fra skadedyr.

Ytterligere undersøkelser bør utføres gjelder aktivitet med mus. Det er stor sannsynlighet for at aktiviteten har vært andre steder i bygningen. Omfang og eventuelt skader kan ikke kontrolleres uten åpning av konstruksjonen,

Takstoler er trolig produsert og benyttes for annen bygning, det er utført tilpasninger på plassen. Det foreligger ingen statiske berregninger for konstruksjonen.

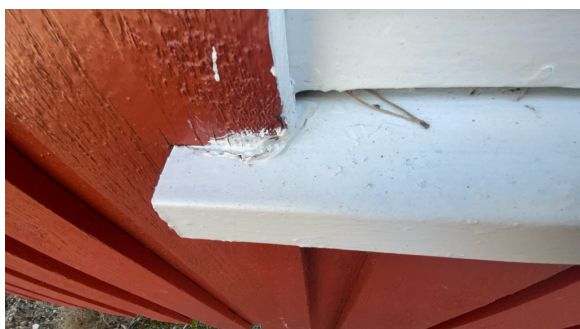
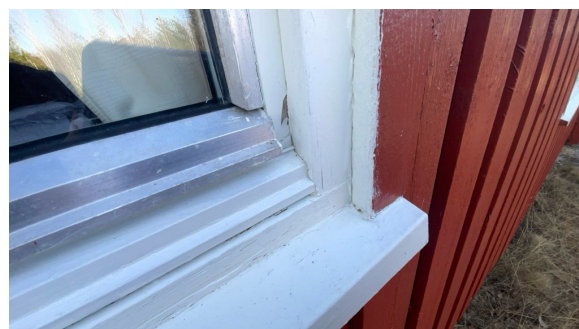
TG 2 Vinduer

- Det er påvist at enkelte vinduer er vanskelig å åpne/lukke.
- Det er påvist avvik rundt innsetningsdetaljer.
- Det er påvist tegn på innvendig kondensering av enkelte vindusglass.
- Karmene i vinduer er slitte og det er sprekker i trevirket.
- Det er avvik:

- Tiltak:
- Kondensering på enkelte glass har medført fuktskader i treverk som kan medføre utskiftningsbehov av enkelte vinduer.

Det må etableres dryppkant på utvendig omramning. Konsekvens av manglende tiltak er skader /råte på omramning.

Glass som er punktert må/bør byttes.

Kostnadsestimat: 20 000 - 100 000

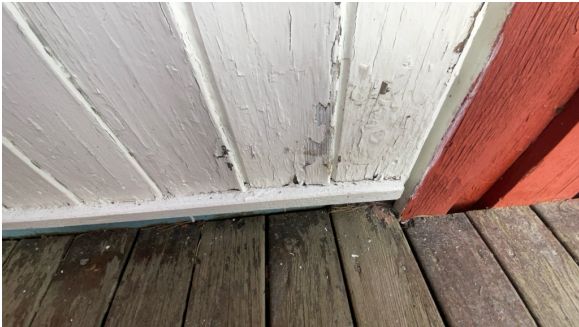
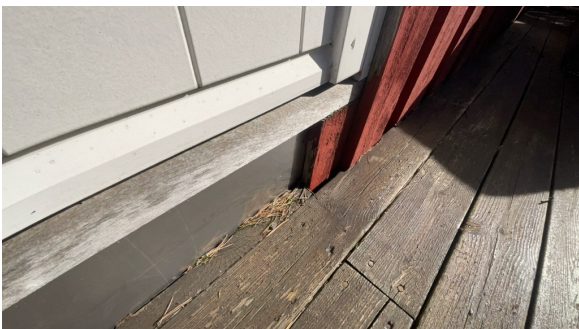
TG2 Dører

- Det er påvist avvik rundt innsetningsdetaljer.
- Det er påvist dører som er vanskelig å åpne eller lukke.
- Det er påvist utetthet/åpning mellom dørblad og dørkarm. Dvs. at kald trekk kan oppstå.
- Karmene i dører er værslitte utvendig og det er sprekker i trevirket.

Dør til utv. bod er treg med utvendige noe skader, dør til bod ved ytterdør noe treg og mangler beslag.

Dører til bod må justeres og det må påregnes utvendig vedlikehold/utbedring. Konsekvens av manglende tiltak er utvikling av skader og slitasje.

Det må monteres beslag på undersiden av terskel. Konsekvens av manglende tiltak er fukt vann inn i konstruksjonen.

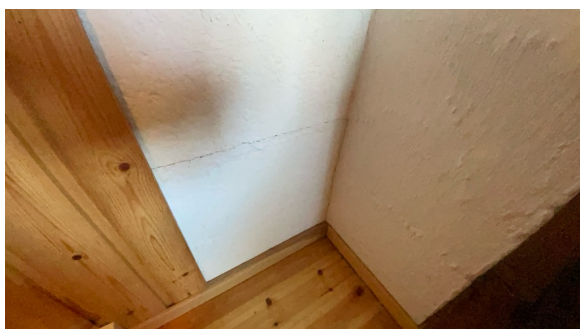
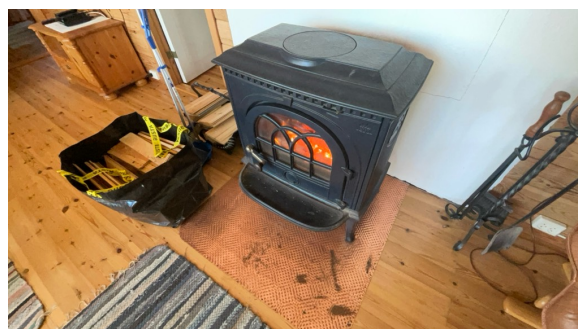
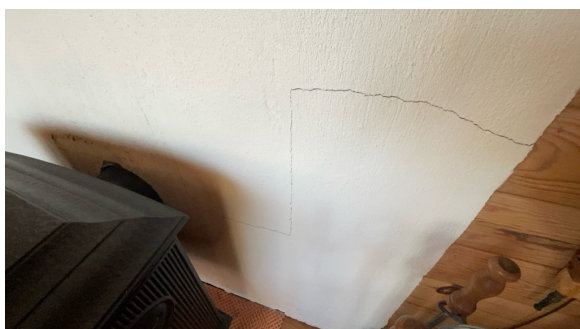
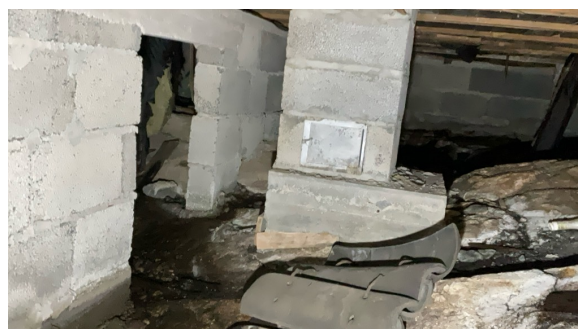
Avvik stue/kjøkken 12 mm i hele rommet. Laveste punkt midt i rommet, høyeste punkt ved dør til badetrom. Avvik innenfor 2 meter 11 mm.

Avvik soverom vest 10 mm i hele rommet. Laveste punkt i ytterhjørne mot bod, høyeste punkt hjørne bod/soverom.. Avvik innenfor 2 meter 10 mm.

- Det er påvist fuktskader i etasjeskiller
- Det er registrert symptom på sopp/råte.
- Målt høydeforskjell på mellom 10 - 20 mm innenfor en lengde på 2 meter. Tilstandsgrad 2 gis med bakgrunn i standardens krav til godkjente måleavvik.
- Det er påvist skader på konstruksjoner i krypkjeller som er forårsaket av råte eller sopp.

Sprekker i brannmur ved pipe.

- Påviste skader må utbedres.
- Det må gjennomføres ytterligere undersøkelser.
- Konstruksjonene må sikres mot råte, sopp og skadedyr.
- Nye bjelker må settes inn.
- Råteskadet treverk må skiftes.

Det er avdekket betydelige skader i krypkjeller som må utbedres. Det er ikke mulig å avdekke omfanget, ytterligere undersøkelser må utføres. Det kan ikke utelukkes skader på andre bygningsdeler som en følgeskade.

Tette sprekk og holdes under oppsikt for kontroll på om forholdet er stabilt.

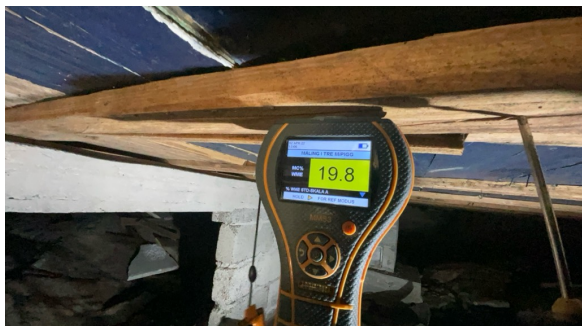
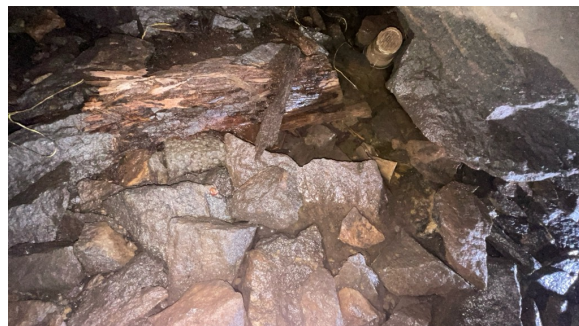
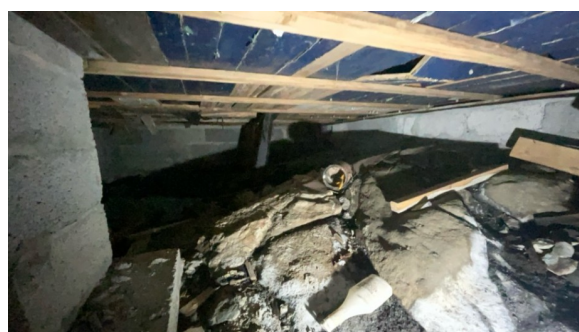
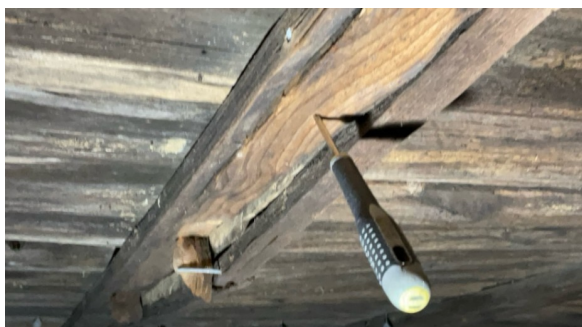
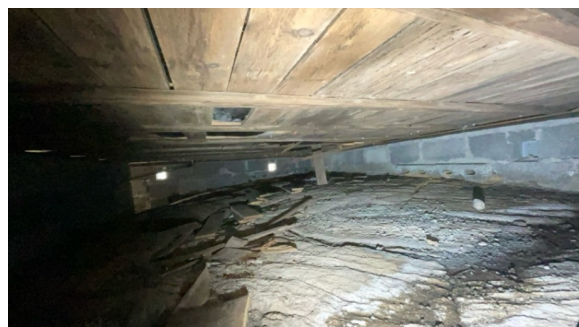
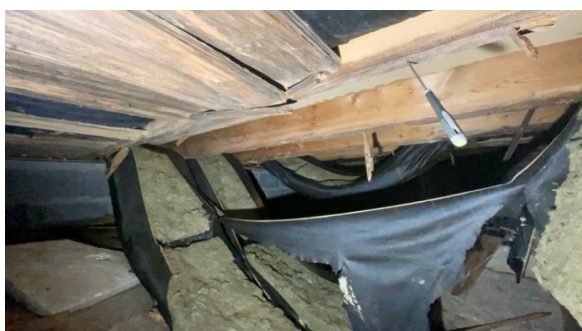
TG 3 Krypkjeller

- Det er ikke adgang til deler av krypkjelleren. Krypkjeller er kun vurdert i tilgjengelige deler. Krypkjeller regnes for å være en risikokonstruksjon som er utsatt for fukt- og råteskader i bunnsvill, trebjelkelaget og andre tilstøtende konstruksjoner, på grunn av fuktighet fra grunnen og kondensering ved temperaturforskjeller. Selv om det ikke er avdekket tegn på skader, betyr ikke dette nødvendigvis at det ikke foreligger skader i eller i forbindelse med krypkjelleren.

- Det er ikke adgang til krypkjelleren og den er ikke undersøkt innvendig. Krypkkjeller regnes for å være en risikokonstruksjon som er utsatt for fukt- og råteskader i bunnsvill, trebjelkelaget og andre tilstøtende konstruksjoner, på grunn av fuktighet fra grunnen og kondensering ved temperaturforskjeller. Selv om det ikke er avdekket tegn på skader, betyr ikke dette nødvendigvis at det ikke foreligger skader i eller i forbindelse med krypkjelleren.
- Det er påvist skader på konstruksjoner i krypkjeller som er forårsaket av råte eller sopp.
- Det er stedvis påvist fuktnivå som tilsier at konstruksjonen kan ha fuktskader.
- Det er avvik:

- Fuktig miljø.
- Stående fall på terreng.
- Fall på fjell inn fra flere sider av bygningen til midten av bygget.
- Høy fuktighet i trekonstruksjoner.
- Omfattende nedfall av stubbloft.
- Omfattende råteskader på stubbloft og bjelkelag
- Midlertidige støtter monteret.
- Manglende lufting
- Manglende adgang til deler av krypkjeller og krypkjeller under bod.

Det var ikke adgang/muligheter for kontroll av hele krypkjeller på befaringdagen på grunn av lav høyde og nedfall på stubbloft. Skadene er omfattende og det må påregnes utskiftninger av deler av bjelkelag. Det må utføres ytterligere undersøkelser før omfanget kan avdekkes.

- Påviste skader må utbedres.
- Tiltak:
- Konstruksjonene må sikres mot råte, sopp og skadedyr.
- Gjennomføre ytterligere undersøkelser og foreta utbedring av skade.

- Utskiftning av bjelkelag (omfang ikke avklart).
- Utskiftning av stubbloft (hele bygningen).
- Utbedring av lufting.
- Tiltak på terreng/drenering som leder fukt bort utenfor bygg og innvendig fuksikring/drenering.

Konsekvens av manglende tiltak er videre utvikling av skader som vil føre til setningsskader og fullstendig kollaps av del(er) av bygningen.

Kostnadsestimat: 200 000 - 500 000

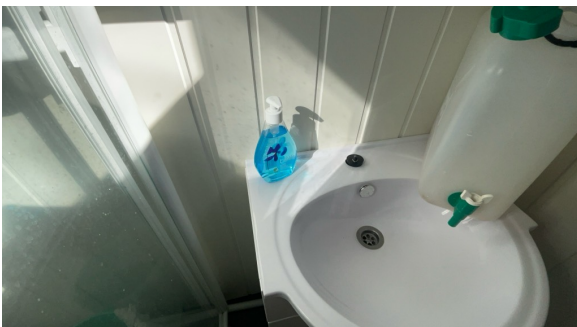
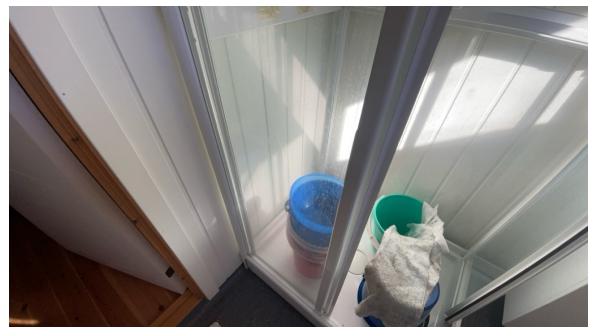
TG 3 Overflater vegger og himling

- Det er vindu/dør med ikke fuktbestandige materialer i våtsonen (ved vask, dusj, badekar, osv.), løsningen eller byggematerialet er uegnet.
- Det er avvik:

Vinduer og dører som er plassert i våt sone gir fare for fukt/vann inn i konstruksjonen og fare for skader på trekonstruksjoner som er montert rundt disse åpningene.

Etablere membran/tettesjikt i våte soner. Konsekvens for manglende tiltak er skader på vegger.

Kostnadsestimat: 20 000 - 100 000

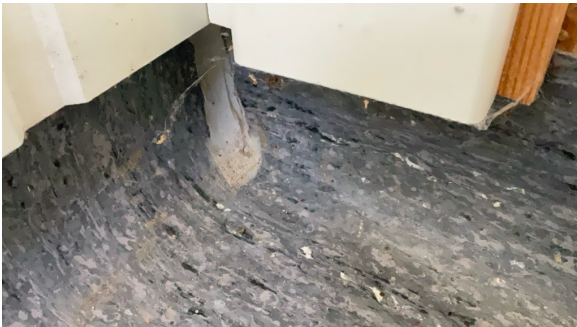
TG 2 Overflater Gulv

- Det er påvist avvik i fallforhold til sluk i forhold til krav i forskrift på byggetidspunktet.
- Det er avvik:

Hjørner må utbedres, konsekvens for manglende tiltak er forkortet levetid på tetthet av gulv.

For å oppfylle forskriftskrav må det etableres fall på gulv noe som resulterer i at det må etableres nytt gulv/tettesjikt.

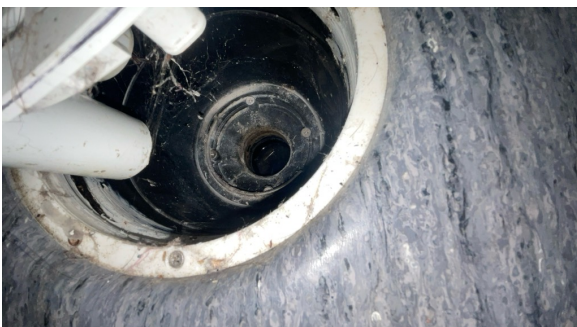
TG2 Sluk, membran og tettesjikt

- Mer enn halvparten av forventet brukstid er passert på membranløsningen.
- Det er avvik:

- Overvåk tilstanden jevnlig. For å få tilstandsgrad 0 eller 1 må tettesjiktet skiftes ut, men tidspunktet for når dette er nødvendig er vanskelig å si noe om.
- Det er viktig å merke seg at levetiden til en membran varierer basert på kvalitet, installasjon og bruk. Eldre membraner kan bli sprø og sprekke opp, noe som fører til at de mister sin vanntettende funksjon. Dette kan resultere i vannlekkasjer gjennom vegger og gulv og fuktskader.
- Tiltak:

Tiltak må utføres, konsekvens av manglende tiltak er kortere levetid på bygningsdelen med fare for lekkasjer og påfølgende følgeskader på andre bygningsdeler.

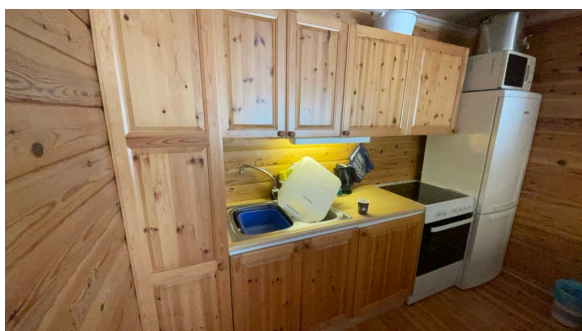
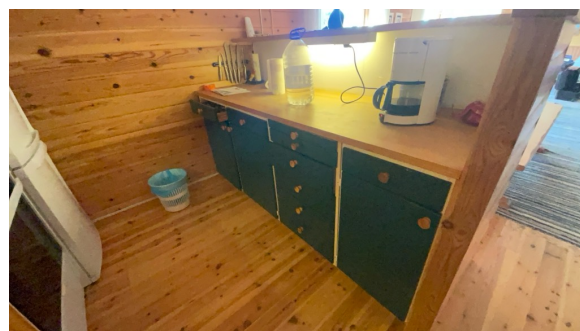
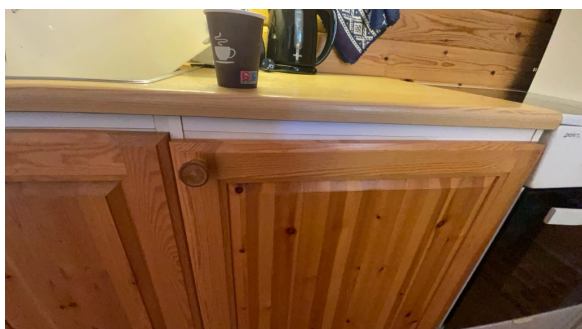
- Det er avvik:

- Tiltak:

Det må utføres justeringer og tilpasninger for oppretting. Konsekvens av manglende tiltak er slitasje på fronter og innredning.

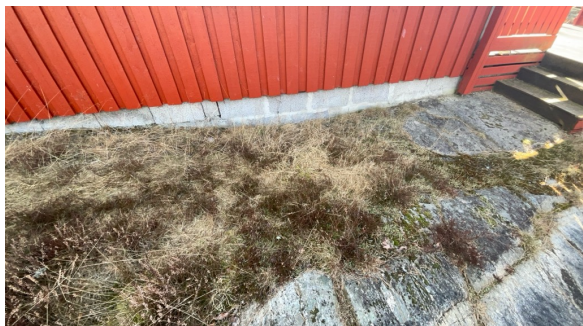
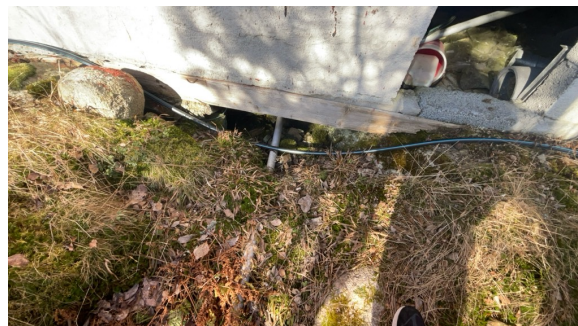
- Det mangler, eller på grunn av alder er det sannsynlig at det mangler, utvendig fuktsikring av grunnmuren ved kjeller/underetasje.
- Det er ut ifra observasjoner konstatert at drenering/tettesjikt har funksjonssvikt/svært begrenset effekt.

Bygget er oppført på fjell som har fall inn i krypkjeller. Det er fuktig miljø og stående vann i krypkjeller som er påført betydelige skader i bjelkelag.

- Det er registrert utsigning av masser under grunnmuren.
- Grunnmuren har sprekkdannelser.
- Det er avvik:

Det må etableres utvendige tiltak for drenering slik at fuktighet/vann ledes bort fra bygningen og ikke inn i krypkjeller. Konsekvens av manglende tiltak er videre utvikling av skader/fuktpåkjenning i krypkjeller.

Kostnadsestimat: 20 000 - 100 000
