Akerskogen 59, 1643 RÅDE

**Nydelig hytte fra 1991 med sjønær  
beliggenhet kun en time fra Oslo.**

# Tilstandsrapport

Befaringsdato: 27.03.2026

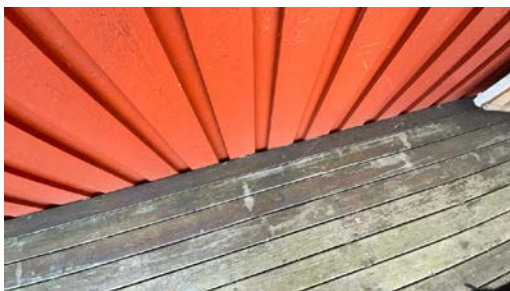
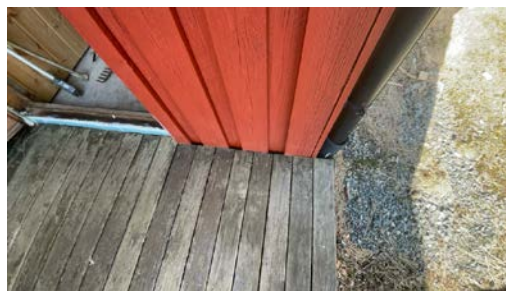
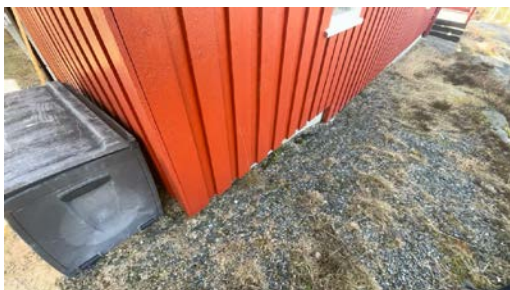
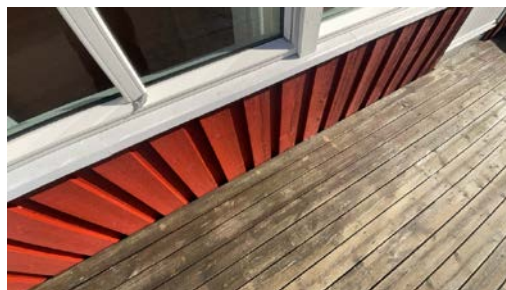
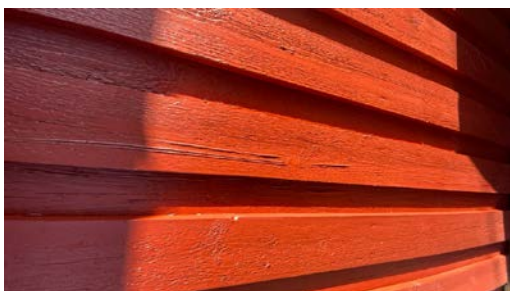
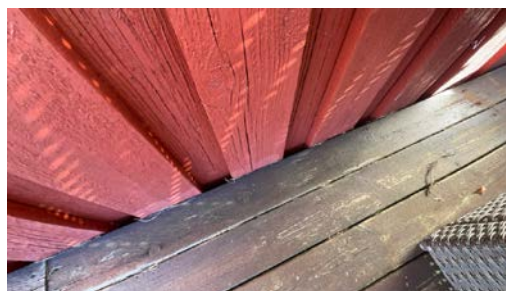
Det må utføres tilpasninger på fasader som har liten avstand til terreng. Konsekvens for manglende tiltak er fare for skader og kort levetid på del av konstruksjonen.

Det er avdekket betydelige skader i krypkjeller som må utbedres. Det er ikke mulig å avdekke omfanget, ytterligere undersøkelser må utføres. Det kan ikke utelukkes skader på andre bygningsdelene (yttervegger) som en følgeskade.

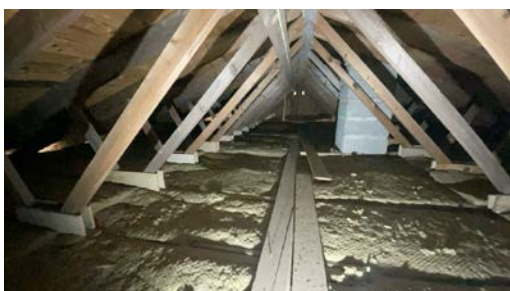
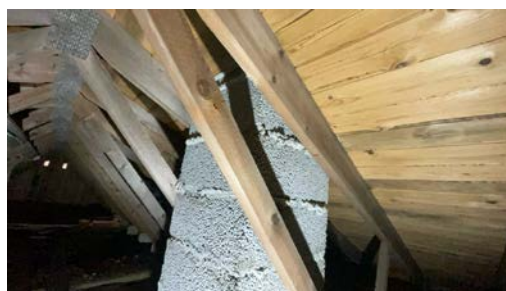
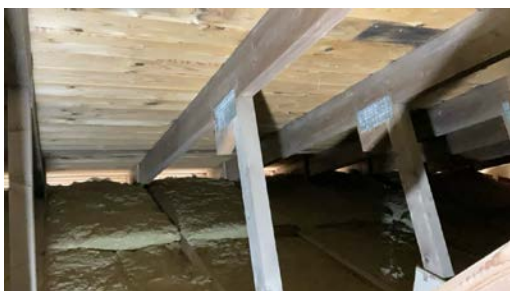
Ytterligere undersøkelser bør utføres gjelder aktivitet med mus. Det er stor sannsynlighet for at aktiviteten har vært andre steder i bygningen. Omfang og eventuelt skader kan ikke kontrolleres uten åpning av konstruksjonen,

Takstoler er trolig produsert og benyttes for annen bygning, det er utført tilpasninger på plassen. Det foreligger ingen statiske beregninger for konstruksjonen.

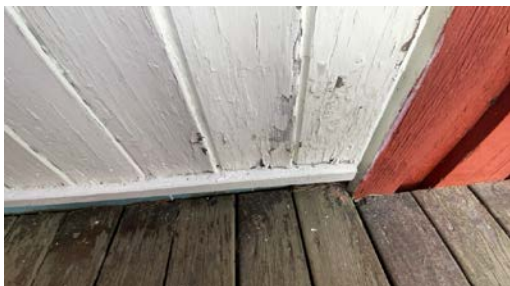
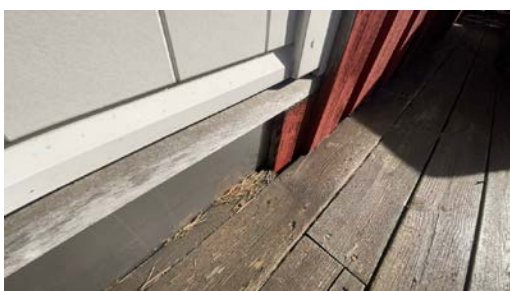
Det må monteres beslag på undersiden av terskel. Konsekvens av manglende tiltak er fukt vann inn i konstruksjonen.

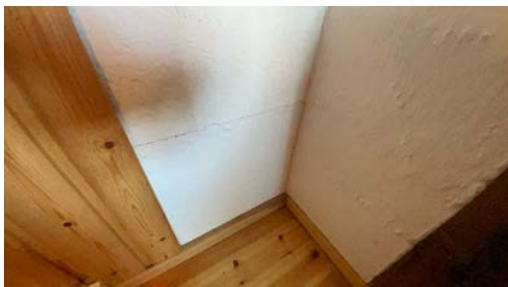
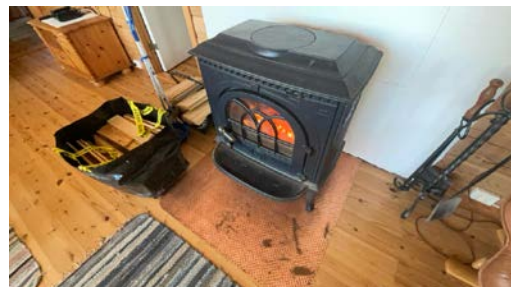
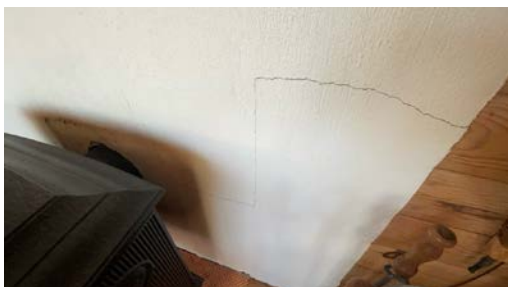
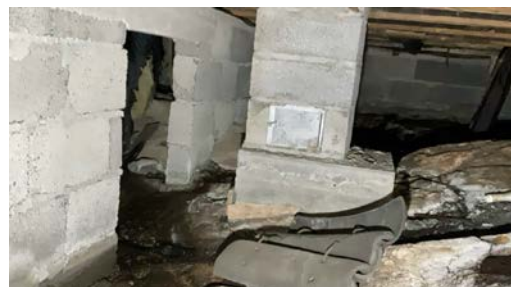
Sprekker i brannmur ved pipe.

Tette sprekk og holdes under oppsikt for kontroll på om forholdet er stabilt.

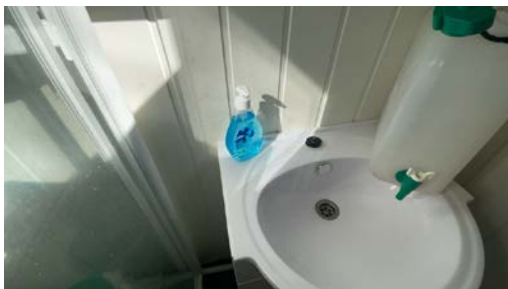
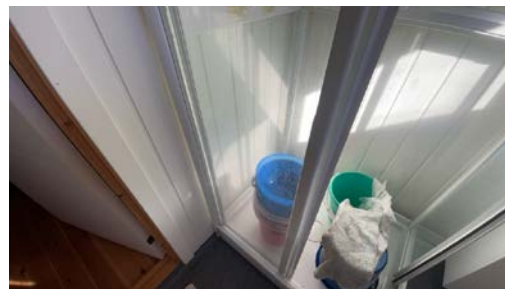
Vinduer og dører som er plassert i våt sone gir fare for fukt/vann inn i konstruksjonen og fare for skader på trekonstruksjoner som er montert rundt disse åpningene.

**Kostnadsestimat: 20 000 - 100 000**

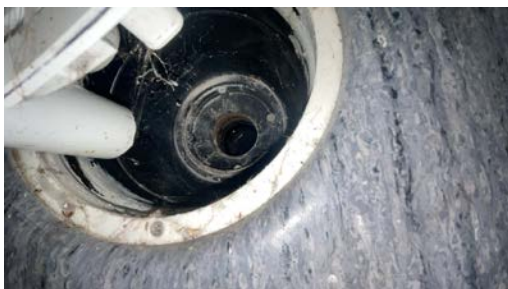
Tiltak må utføres, konsekvens av manglende tiltak er kortere levetid på bygningsdelen med fare for lekkasjer og påfølgende følgeskader på andre bygningsdeler.

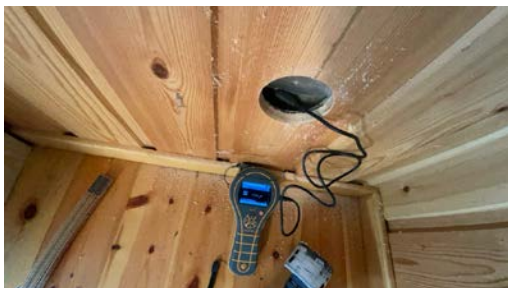
Hulltaking er foretatt uten å påvise unormale forhold. Hulltaking er foretatt ved/i Bod.

Det er observert at det er montert fuktsperre på innvendig side i bod. Ved etablering av membran i baderom må denne fjernes.
