# Tilstandsrapport

Boligbygg med flere boenheter

Lundegeilen 22 , 4323 SANDNES

Befaringsdato: 09.12.2025

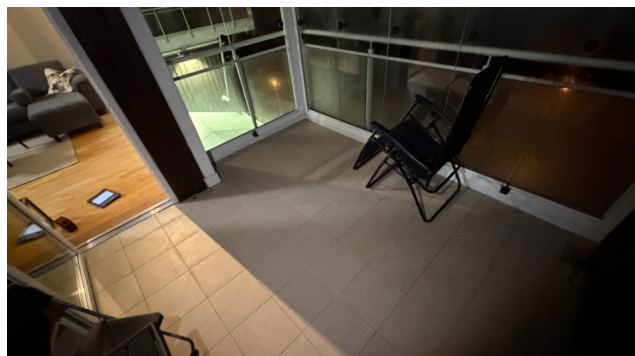
Innglasset balkong i betong.

Nye fliser montert aug. 2025. Utførende Ok bad as.

Eier opplyser at det tidligere var registrert saltutslag i fuger og enkelte skadet flis. Konferer med eier for nærmere opplysninger.

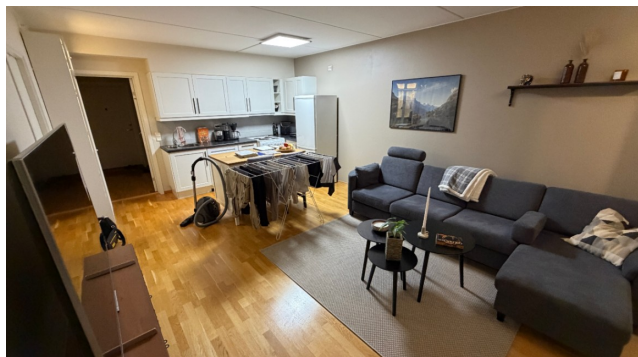
Toppdekker og overflater i bolig med normal brukslitasje iht. alder, stedvis noe spenninger.

-Ujevn belegg på deler av gulv i teknisk rom/bod.

-Stedvis riss i fuger i overgang tak/vegg/innvending hjørner, påregnelig normalt ved listefri utførelse.

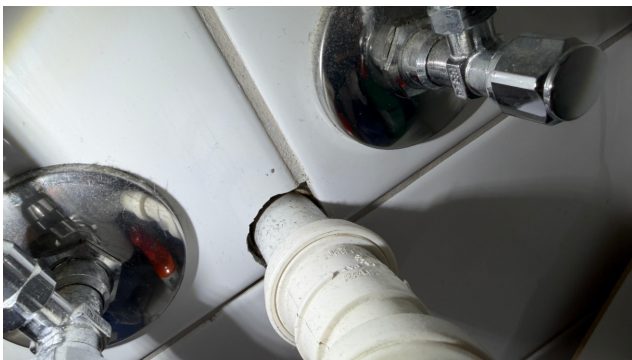
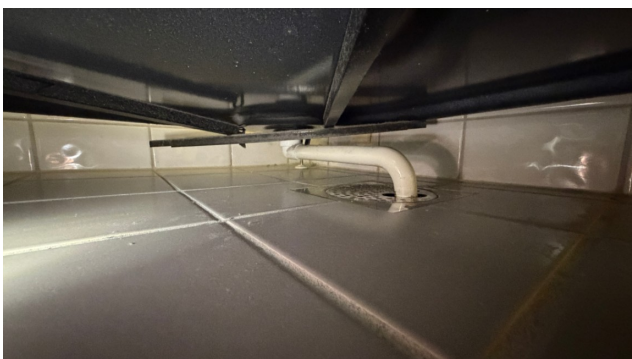
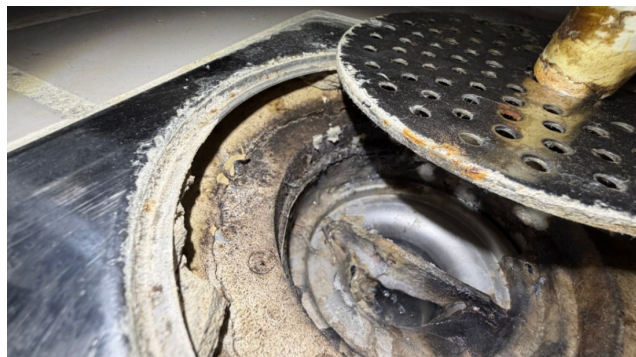
Det er plastsluk og smøremembran med ukjent utførelse.

- Det er påvist mangelfull/feil utførelse rundt rørgjennomføringer e.l. som gir fare for fukt i konstruksjonen i våtsone.
- Mer enn halvparten av forventet brukstid er passert på membranløsningen.
- Sluk har begrenset mulighet for inspeksjon og rengjøring.

- Overvåk tilstanden jevnlig. For å få tilstandsgrad 0 eller 1 må tettesjiktet skiftes ut, men tidspunktet for når dette er nødvendig er vanskelig å si noe om.
- Det er viktig å merke seg at levetiden til en membran varierer basert på kvalitet, installasjon og bruk. Eldre membraner kan bli sprø og sprekke opp, noe som fører til at de mister sin vanntettende funksjon. Dette kan resultere i vannlekkasjer gjennom vegger og gulv og fuktskader.
- Løsningen/utførelsen rundt rørgjennomføringer gir fare for fukt inn i konstruksjoner.

Løsningen/utførelsen rundt rørgjennomføringer gir fare for fukt inn i konstruksjoner. Lokal utbedring må vurderes.

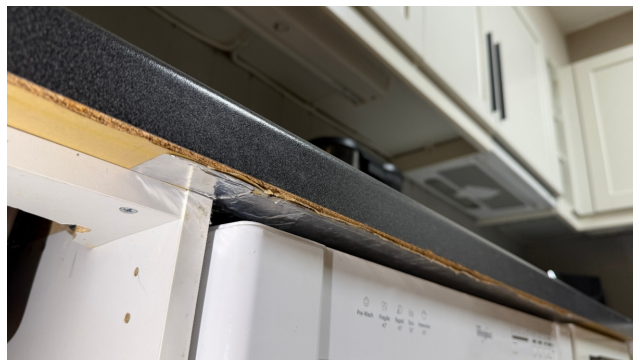
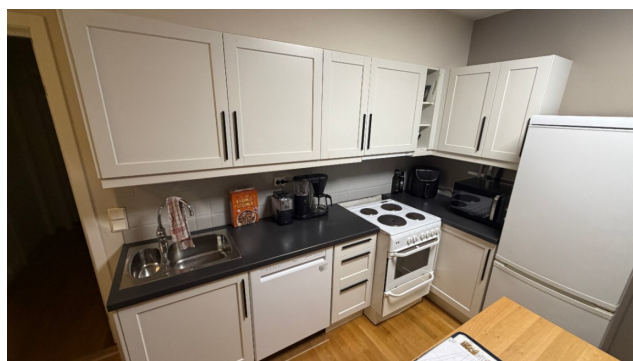
Det registreres mindre svellinger under benkeplaten ved oppvaskmaskin, samt ytre del av bunnplate under vaskekum. noe som er et typisk slitasjetegn ved fuktpåvirkning.  
Ingen fukt ble påvist ved overflatemåling.

- Dersom avvik ikke utbedres er det fare for videre skadeutvikling.

Lokale svellinger kan utvikle seg over tid ved ny fuktpåvirkning. Det anbefales å sikre god tetthet rundt oppvaskmaskin og vaskekum, samt følge med på eventuelle endringer. Overflatebehandling eller tetting kan utføres som midlertidig tiltak i påvente av en fremtidig oppgradering av kjøkkeninnredningen.
