# Tilstandsrapport

Fritidsbolig

Melbyvegen 3, 2090 HURDAL

# gnr. 10, bnr. 66

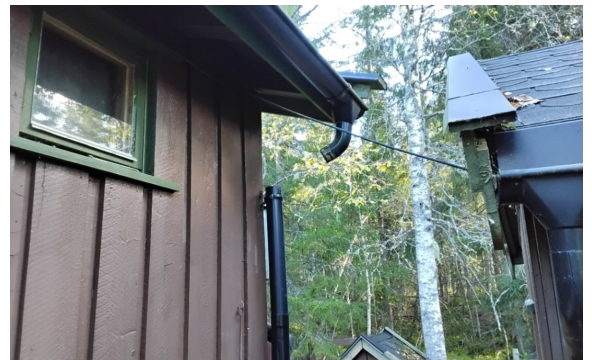
### ! TG 2 Nedløp og beslag

Det mangler deler på nedløpene som gjør at vannet ikke renner i nedløpene.

Nedløp må repareres

Nedløp og renner må repareres slik at disse virker som de skal.

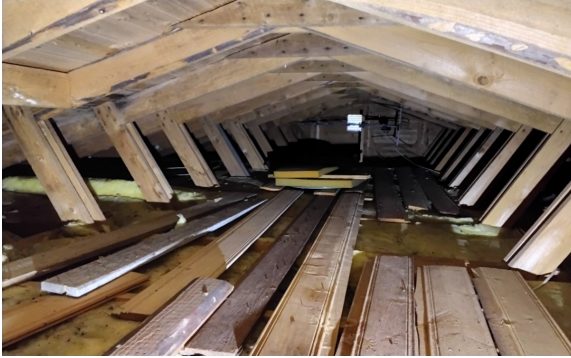
### ! TG 2 Takkonstruksjon/Loft

Loftet er isolert med lufting langs takfot og lufterventiler i gavlvegger. Det er noe svertesopp på undertaket av tre, som kan tyde på at det er noe luftlekkasjer opp til loftet.

På loftet ble det observert en del museavføring som tilsier at det er tilgang for mus på loftet.

Det ble observert museavføring på loftet.

- Det må gjennomføres ytterligere undersøkelser.
- Det bør gjøre tiltak mot inntrengning av mus/skadedyr.

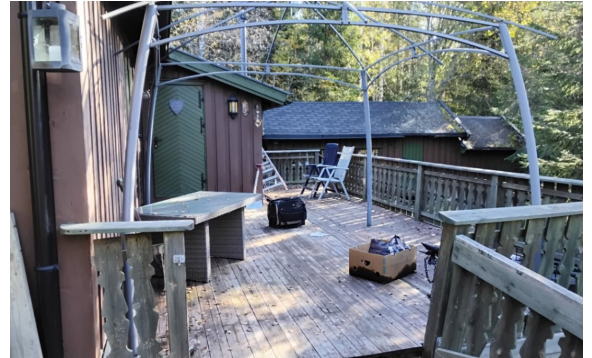
## TG 3 Balkonger, terrasser og rom under balkonger

- Det er påvist fukt-/råteskader i konstruksjonen.
- Rekkverket er for lavt i forhold til dagens krav til rekkverkshøyder.

Det er fukt og råteskader.

- Råteskadet trekledning må skiftes ut.
- Råteskadede konstruksjoner må skiftes ut.

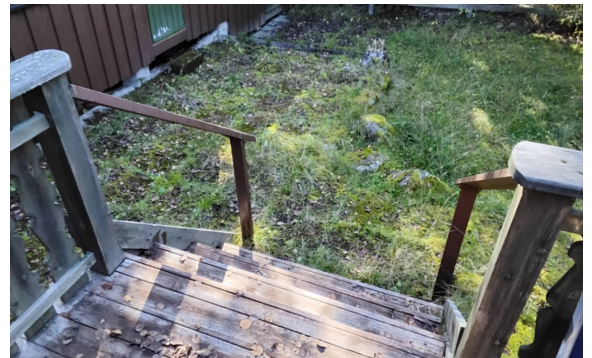
## TG 2 Utvendige trapper

Utvendig tretrapp ned fra verandaen, trenger nytt rekkverk og generelt vedlikehold.

- Lokal utbedring må utføres.

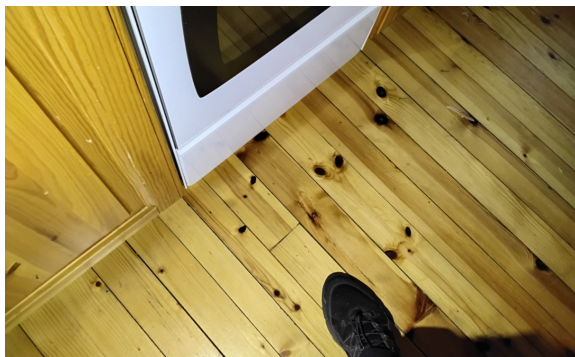
Sviktende guvbord

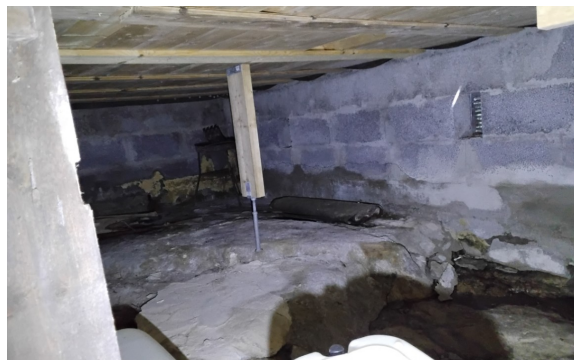
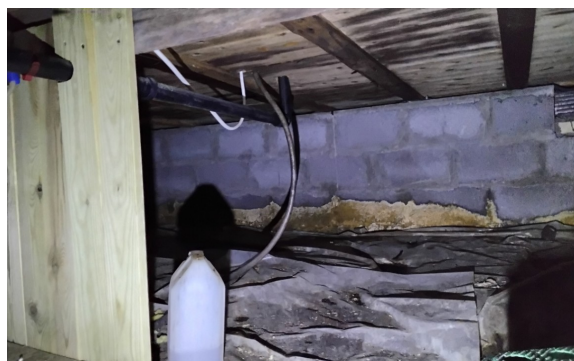
## ! TG 2 Kryp Kjeller

Bygningen har krypkjeller under trebjelkelag og stubbegulv. Det er tilgang til krypkjeller gjennom luke i gulvet fra inndisen av hytta og via luke i murvegg fra utsiden. I krypkjelleren er det vannbeholdere og pumpe for vannet til kjøkkenet.

Det anbefales at det monteres et avsug i krypkjeller for å trekke ut fuktighet.
