Tilstandsrapport

Boligbygg med flere boenheter

Silovegen 10A , 2150 ÅRNES

Rapportdato: 11.05.2026

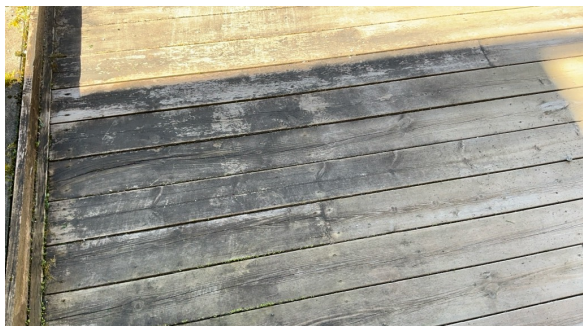
TG 2 Balkonger, terrasser og rom under balkonger

- Det er værslitt/oppsprukket trevirke/trepaneler.

Det bør gjennomføres vedlikehold eller utskifting av værslitt og oppsprukket trevirke for å forhindre ytterligere forringelse og redusere risikoen for råte og skader på konstruksjonen.

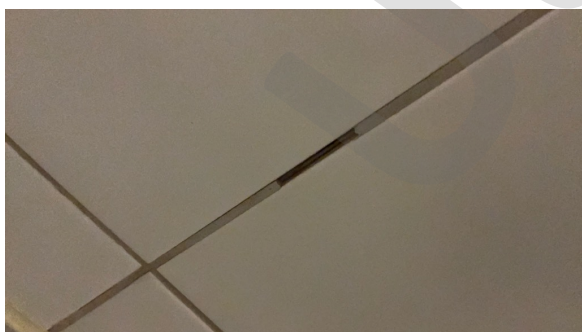
TG 2 Overflater vegger og himling

- Det er påvist at flisfuger har riss/sprekker.

Det mangler litt fugemasse på vegg inne i dusjsonen.

Det bør etterfuges der det mangler fugemasse i dusjsonen for å hindre at vann trenger inn bak flisene. Manglende fugemasse kan føre til fuktskader i underliggende konstruksjoner, noe som kan medføre kostbare reparasjoner på sikt.

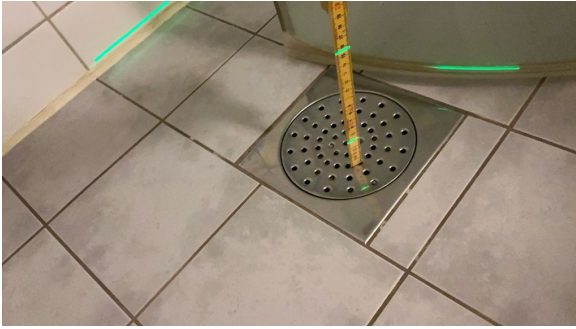
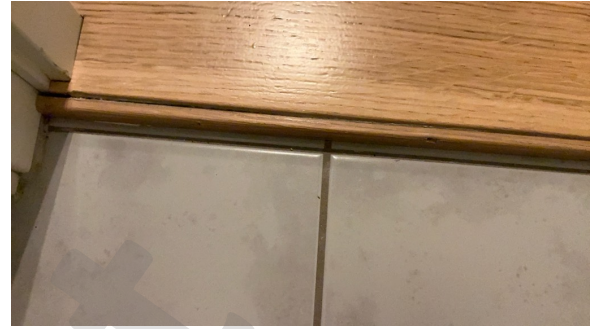
TG 2 Overflater Gulv

Gulvet er flislagt. Rommet har elektriske varmekabler. Fall mot sluk er målt til 22 mm. Høydeforskjell fra toppen av sluket til toppen av membranen ved dørterskelen er 22 mm.

- Det er påvist at høydeforskjell fra topp slukrist til gulv/synlig topp membran ved dørterskel er mindre enn 25 mm.
- Det er påvist at noen fliser har bom (hulrom under).

• Selv om bom eller hullyd ikke alltid er et umiddelbart problem, bør det overvåkes nøye før eventuell utvikling i sprekker i flisfuger e.l. oppstår. Dette må en foreta tiltak for, for å begrense utviklingen.

Det bør vurderes tiltak for å øke høydeforskjellen mellom topp slukrist og topp membran ved dørterskel for å redusere risikoen for vannlekkasje til tilstøtende rom. Fliser med bom bør følges opp, da disse kan løsne eller sprekke over tid, noe som kan føre til ytterligere skader på gulvet og redusert levetid på overflaten.

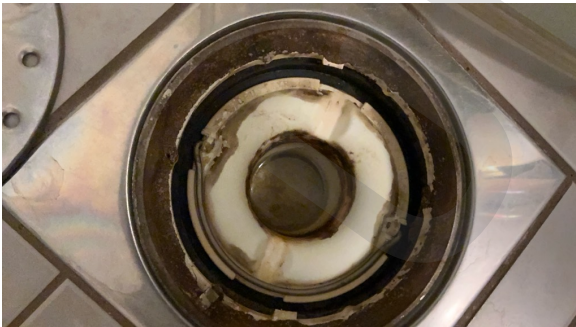
🔍 TG.2 Sluk, membran og tettesjikt

- Mer enn halvparten av forventet brukstid er passert på membranløsningen.

- Det er viktig å merke seg at levetiden til en membran varierer basert på kvalitet, installasjon og bruk. Eldre membraner kan bli sprø og sprekke opp, noe som fører til at de mister sin vanntettende funksjon. Dette kan resultere i vannlekkasjer gjennom vegger og gulv og fuktskader.

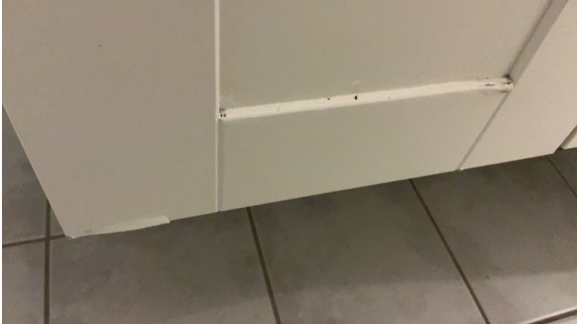
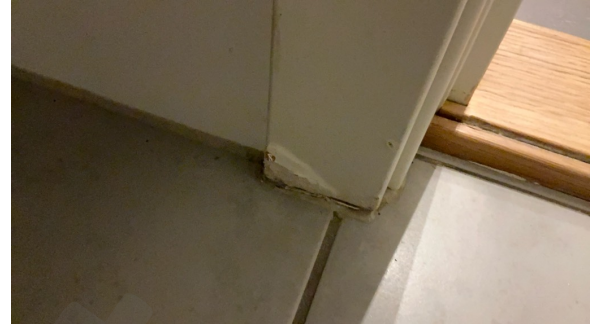
🔍 TG.2 Sanitærutstyr og innredning

- Det er påvist skader på innredning.

Det er synlig noe fuktskader på underskap og nederste del av dørlist/gerikt.

- Lokal utbedring må utføres.

Det bør foretas utbedring eller utskifting av skadet innredning for å sikre funksjon og hindre videre forringelse. Konsekvensen av å ikke utbedre kan være redusert brukervennlighet, økt slitasje og mulig skade på omkringliggende konstruksjoner.

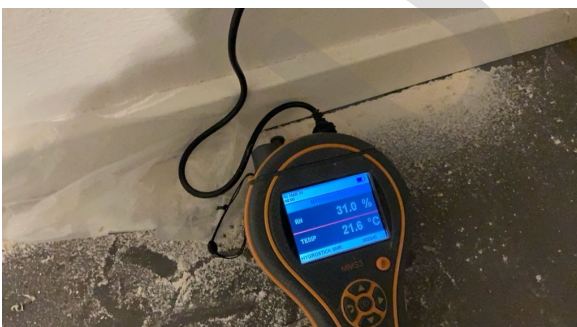
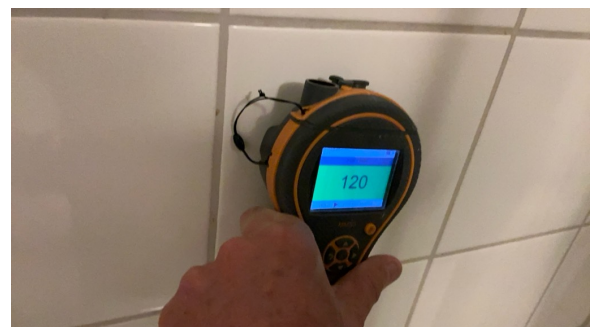
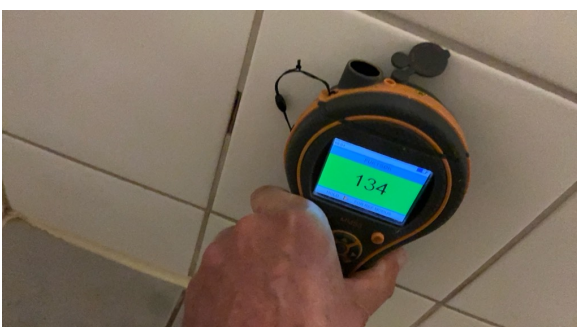
! TG 0 Tilliggende konstruksjoner våtrom

Hulltaking er foretatt uten å påvise unormale forhold. Hulltaking er foretatt ved/i Gang. Da det ikke er tilgang for hulltaking bak dusjsonen, er det foretatt hulltaking ved dør til badet. Hulltaking er foretatt uten å påvise unormale forhold.

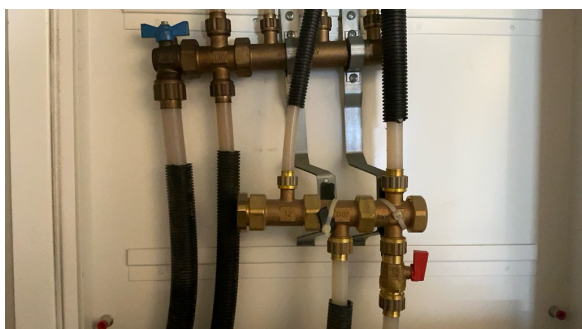
TG 2 Vannledninger

- Rørkursene på rør-i-rør systemet på vannledninger er ikke merket.

- Rørkurser på rør-i-rør system bør merkes.

Rørkursene på rør-i-rør systemet bør merkes, slik at det er enkelt å identifisere hvilket rør som går hvor ved behov for utskifting eller ved en eventuell lekkasje. Manglende merking kan føre til unødvendig tidsbruk og økt risiko for feil ved reparasjoner, samt forsinkelser ved utbedring av lekkasjer.
