Tilstandsrapport

Boligbygg med flere boenheter

Silovegen 10A , 2150 ÅRNES

Befaringsdato: 04.05.2026

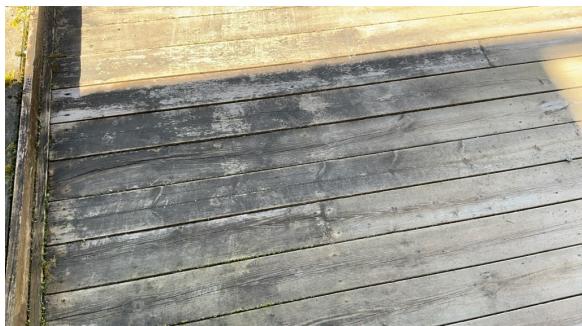
TG 2 Balkonger, terrasser og rom under balkonger

Etablert overbygget terrasseplattning i tre utgang fra stue.

- Det er værslitt/oppsprukket trevirke/trepaneler.

- Det må foretas tiltak for å lukke avviket.

Det bør gjennomføres vedlikehold eller utskifting av værslitt og oppsprukket trevirke for å forhindre ytterligere forringelse og redusere risikoen for råte og skader på konstruksjonen.

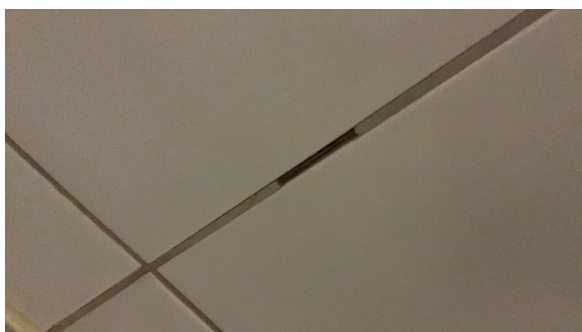
TG 2 Overflater vegger og himling

- Det er påvist at flisfuger har riss/sprekker.

Det mangler litt fugemasse på vegg inne i dusjsonen.

Det bør etterfuges der det mangler fugemasse i dusjsonen for å hindre at vann trenger inn bak flisene. Manglende fugemasse kan føre til fuktskader i underliggende konstruksjoner, noe som kan medføre kostbare reparasjoner på sikt.

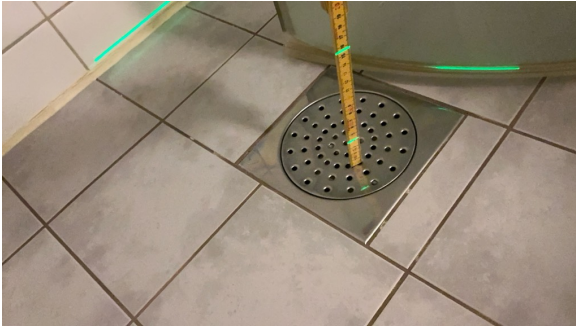
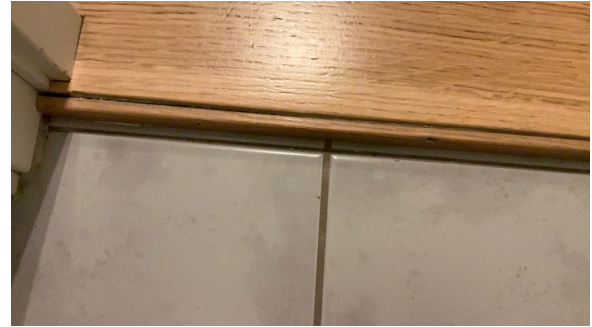
TG 2 Overflater Gulv

Gulvet er flislagt. Rommet har elektriske varmekabler. Fall mot sluk er målt til 22 mm. Høydeforskjell fra toppen av sluket til toppen av membranen ved dørterskelen er 22 mm.

- Det er påvist at høydeforskjell fra topp slukrist til gulv/synlig topp membran ved dørterskel er mindre enn 25 mm.
- Det er påvist at noen fliser har bom (hulrom under).

• Selv om bom eller hullyd ikke alltid er et umiddelbart problem, bør det overvåkes nøye før eventuell utvikling i sprekker i flisfuger e.l. oppstår. Dette må en foreta tiltak for, for å begrense utviklingen.

Det bør vurderes tiltak for å øke høydeforskjellen mellom topp slukrist og topp membran ved dørterskel for å redusere risikoen for vannlekkasje til tilstøtende rom. Fliser med bom bør følges opp, da disse kan løsne eller sprekke over tid, noe som kan føre til ytterligere skader på gulvet og redusert levetid på overflaten.

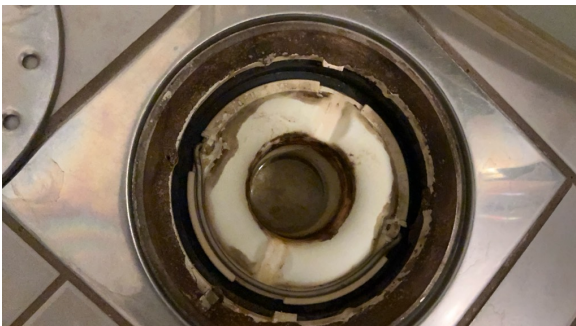
TG.2 Sluk, membran og tettesjikt

Det er plastsluk og smøremembran med dokumentert utførelse.

• Mer enn halvparten av forventet brukstid er passert på membranløsningen.

• Det er viktig å merke seg at levetiden til en membran varierer basert på kvalitet, installasjon og bruk. Eldre membraner kan bli sprø og sprekke opp, noe som fører til at de mister sin vanntettende funksjon. Dette kan resultere i vannlekkasjer gjennom vegger og gulv og fuktskader.

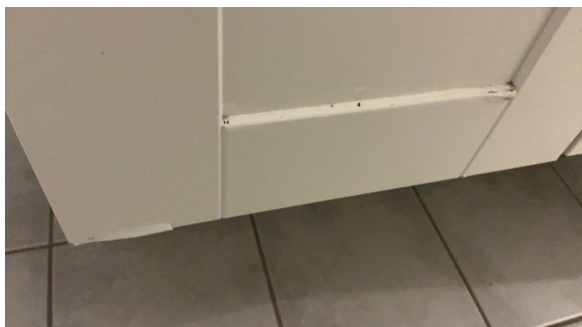
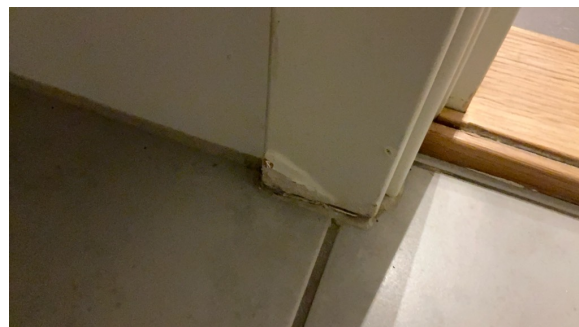
TG.2 Sanitærutstyr og innredning

• Det er påvist skader på innredning.

Det er synlig noe fuktskader på underskap og nederste del av dørlist/gerikt.

• Lokal utbedring må utføres.

Det bør foretas utbedring eller utskifting av skadet innredning for å sikre funksjon og hindre videre forringelse. Konsekvensen av å ikke utbedre kan være redusert brukervennlighet, økt slitasje og mulig skade på omkringliggende konstruksjoner.

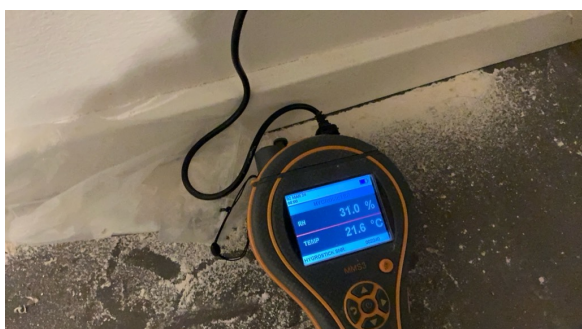
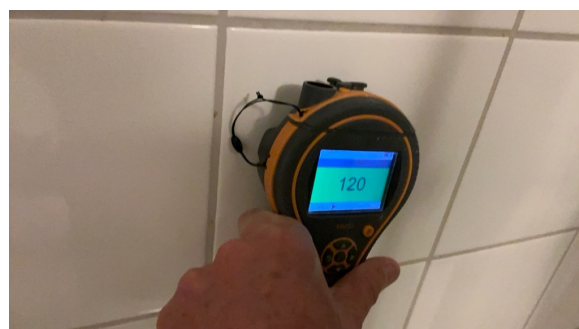
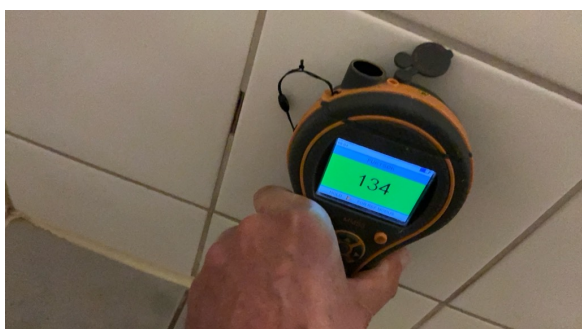
! TG 0 Tilliggende konstruksjoner våtrom

Hulltaking er foretatt uten å påvise unormale forhold. Hulltaking er foretatt ved/i Gang. Da det ikke er tilgang for hulltaking bak dusjsonen, er det foretatt hulltaking ved dør til badet. Hulltaking er foretatt uten å påvise unormale forhold.

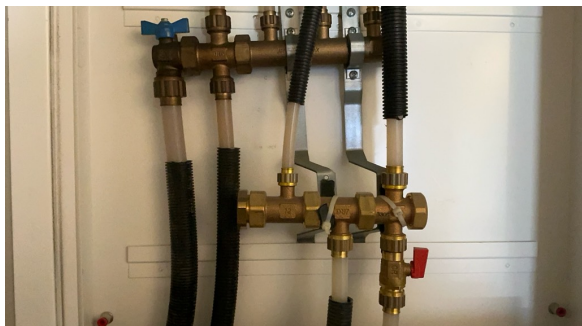
TG 2 Vannledninger

Innvendige vannledninger er av plast (rør i rør). Det er besiktiget i rørskap.

- Rørkursene på rør-i-rør systemet på vannledninger er ikke merket.

- Rørkurser på rør-i-rør system bør merkes.

Rørkursene på rør-i-rør systemet bør merkes, slik at det er enkelt å identifisere hvilket rør som går hvor ved behov for utskifting eller ved en eventuell lekkasje. Manglende merking kan føre til unødvendig tidsbruk og økt risiko for feil ved reparasjoner, samt forsinkelser ved utbedring av lekkasjer.
