Tilstandsrapport

Fritidsbolig

Solsvingen 2, 2890 ETNEDAL

Befaringsdato: 19.03.2025

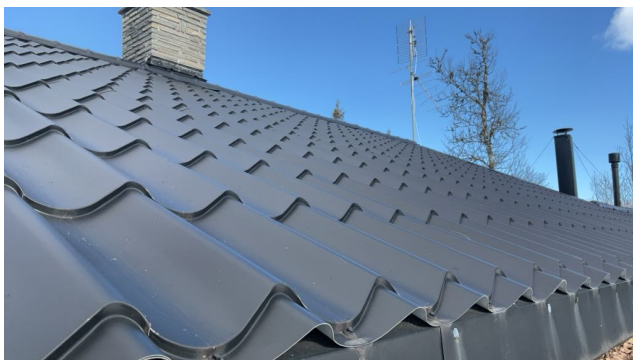
Ansees mest restlevetid, bemerket avvik registrert fra kryploft omtalt i annet punkt.

Ansees med restlevetid

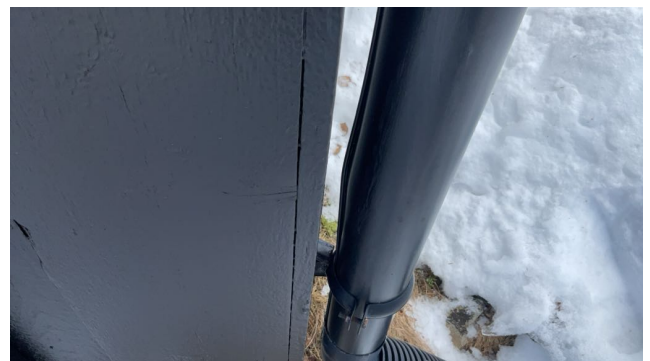
Mangler snøfangere i gangsoner.
Bemerket frostspreng på enkelte nedløp.

Frostspreng på nedløp

- Det må foretas tiltak for å lukke avviket.

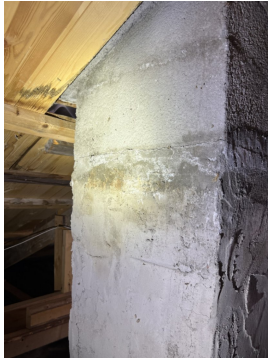
Fra pipefot var det fuktskjolder og saltutslag, ved taktro/undertak var det skjolder og muggdannelse. Anbefales tiltak på pipe over tak der fotbeslag bør etableres og/eller heldekkende pipebeslag.

Fuktskolder med mugg på undertak og saltutslag på pipe

- Lokal utbedring bør utføres.

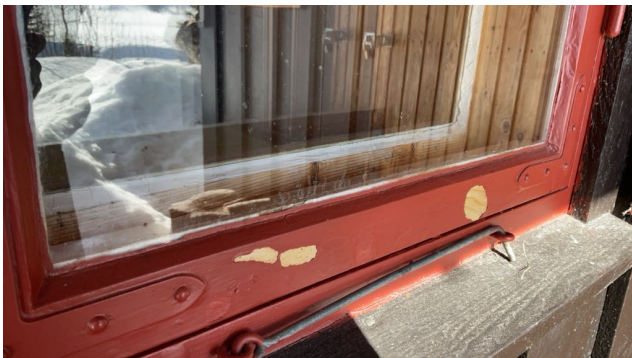
Vedlikeholdsbehov og sprekkdannelse i kitt

- Det må foretas tiltak for å lukke avviket.

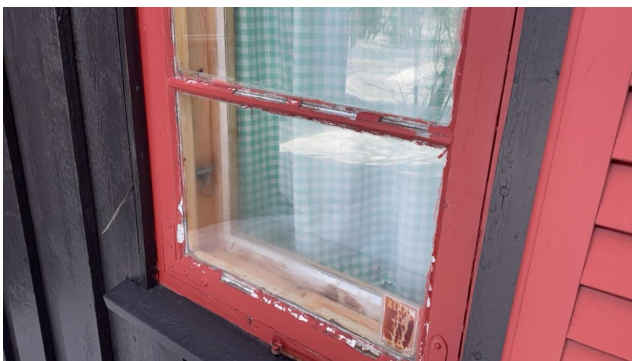
Må påregnes vedlikehold/utskifting

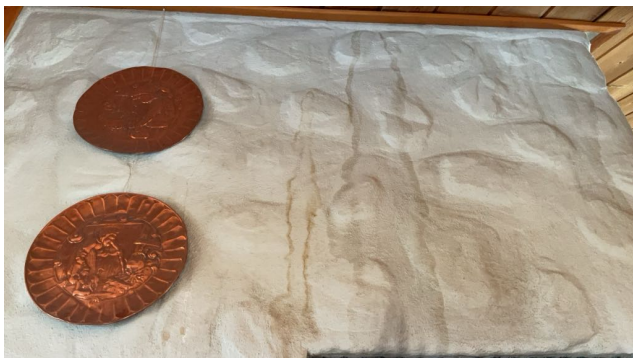
- Mer enn halvparten av forventet brukstid er passert på pipe. Sprekkdannelse i peis og pipe fra kryploff.

Rennemerke på pipestamme

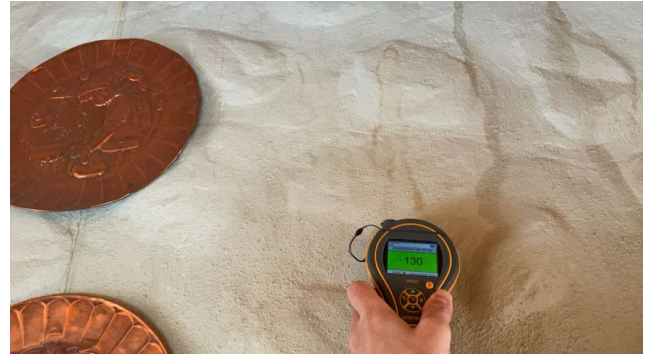
Bed fuktmåletaking var det ikke fuktutslag

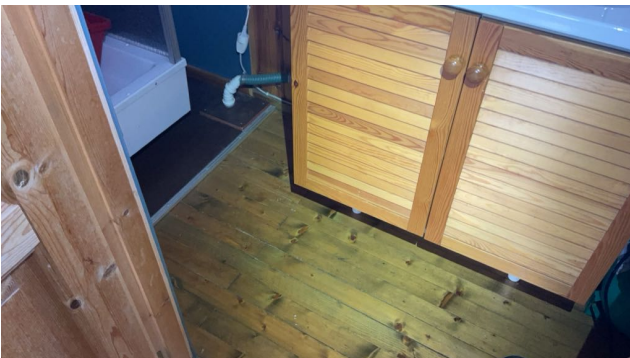
- Manglende tettesjikt på gulv og vegger i våtsone.
- Manglende sluk.
- Avvik i lufting.

Mangler tettesjikt

- Våtrommet må totalrenoveres. Alle forhold med tettesjikt, våtsone, sluk m.m. må dokumenteres.

Kostnadsestimat: 50 000 - 100 000

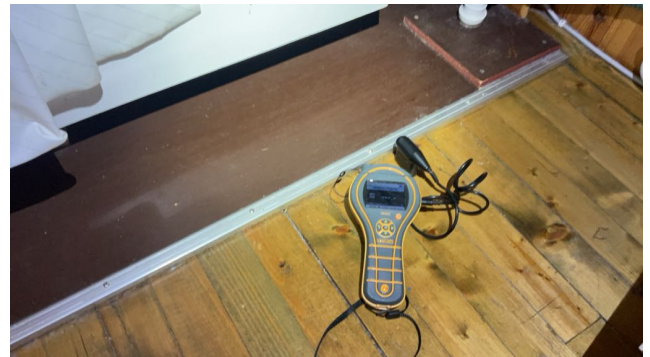
Ved fuktmåletaking av gulv inne på badet er det ikke fuktutslag

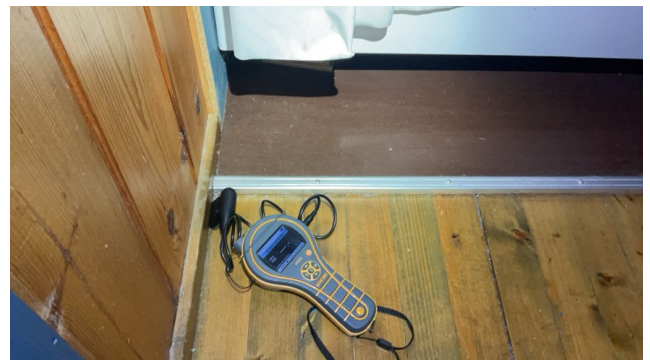
Ved fuktmåletaking av overgang vegg inne på badet er det ikke fuktutslag
