Tilstandsrapport

Fritidsbolig

Geitholmsunda 9, 3783 KRAGERØ SKJÆRGÅRD

Befaringsdato: 11.11.2024

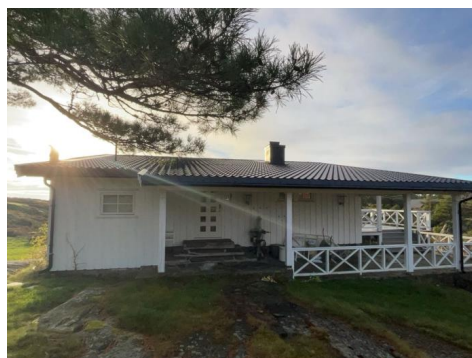
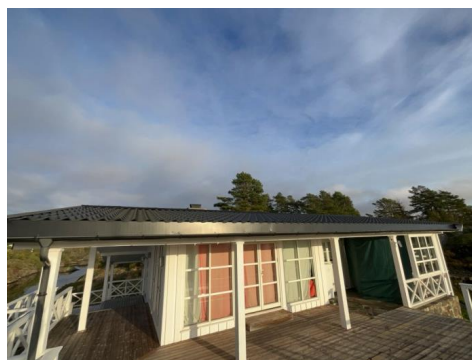
Takteking fremstår i godstand på befaringsdagen, det er registrert noe rust og flass på befaringsdagen, men ikke noe som er unormalt for alder. Husk at forventet levetid snart er oppbrukt og takteking må overvåkes.

Utsnitt takteking.

- Overvåk tilstanden jevnlig. For å få tilstandsgrad 0 eller 1 må tekkingen skiftes ut, men tidspunktet for når dette er nødvendig er vanskelig å si noe om.

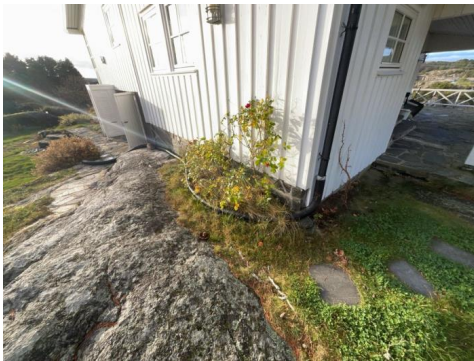
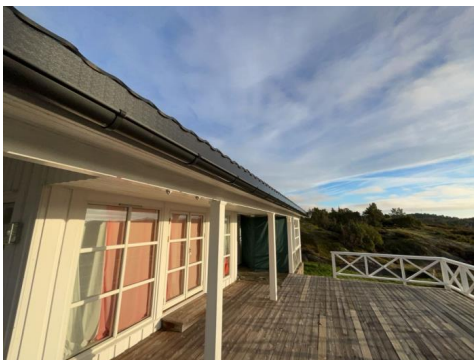
Det er registrert stedvis drensør på nedløp, men det er fra nedløp mot nord registrert fukt og noe forvitring på plattning i naturstein og betong. Nedløp må stedvis utbedres, lede vann vekk fra konstruksjonsdeler.

Utsnitt renner og drenerør.

Utsnitt renner.

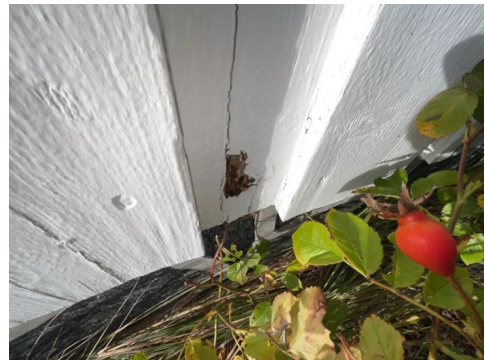
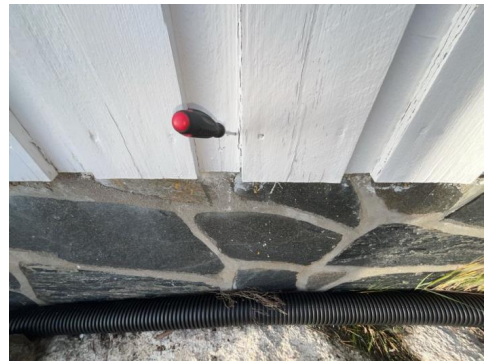
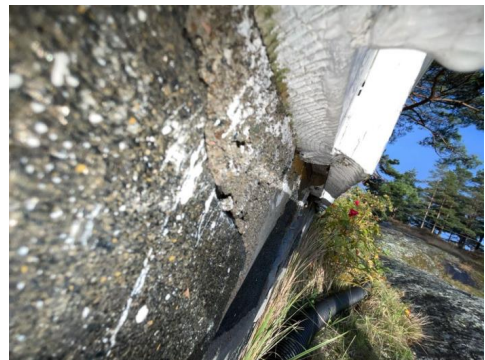
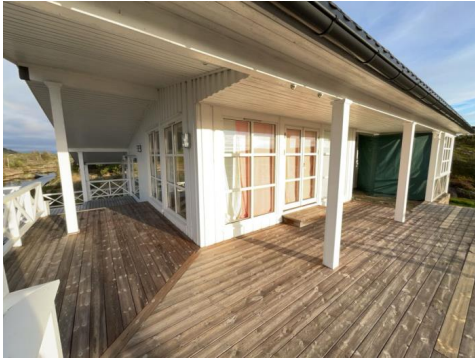
- Det er ingen eller liten lufting i nedre kant av kledning mot grunnmur.
- Det er påvist betydelige råteskader i bordkledningen.

Utsnitt veggkonstruksjon.

- Råteskadet trekledning må skiftes ut.
- Lokal utbedring må utføres.
- Det bør foretas tiltak for å bedre lufting av kledningen.

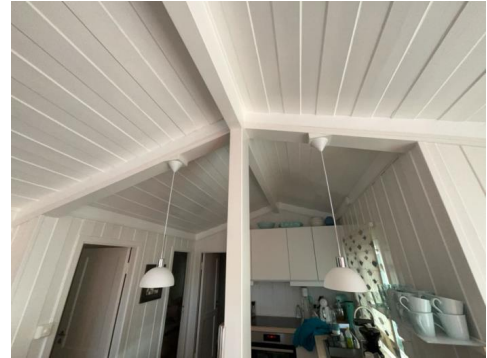
Det er ikke registrert store nedbøyninger eller fuktmerker på befaringsdagen, men husk at forventet levetid snart er oppbrukt på taktekking.

Utsnitt takkonstruksjon.

Vindskier må utbedres.

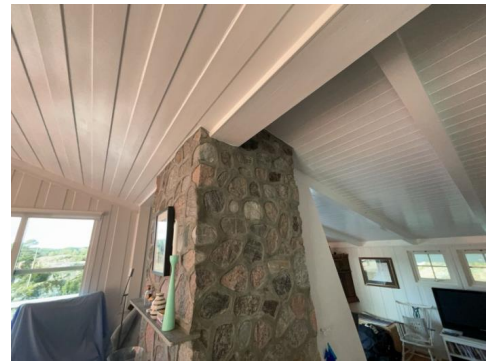
Utsnitt pipegjennomføring.

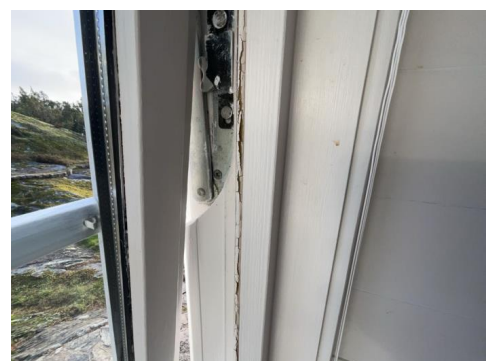
Det er registrert en forvitret tetteliste i karm på vindu baderom. Det er registrert for lite tilluft mot baderom, så denne har nok blitt utsatt for høy fuktighet og mye sollys.

Forvitret tetteliste.

Tetteliste i karm på baderomsvindu mot øst må utbedres for TG:1.

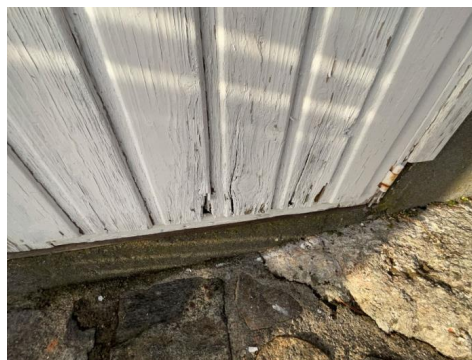
Det er registrert råte nederst på ytterdør i tre mot krypkjeller.
Det er registrert rustslag på hengsler til terrassedør.

Utsnitt tredør mot krypkjeller.

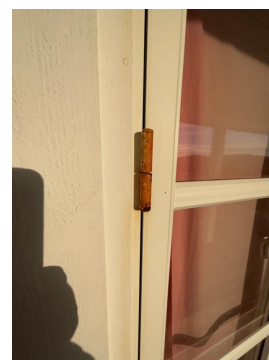
Utsnitt terrassedør, rust på hengsler.

Rustslag på hengsler må utbedres, her må det smøres med rustmiddel og behandles på nytt for å prøve ivareta noe av levetiden.

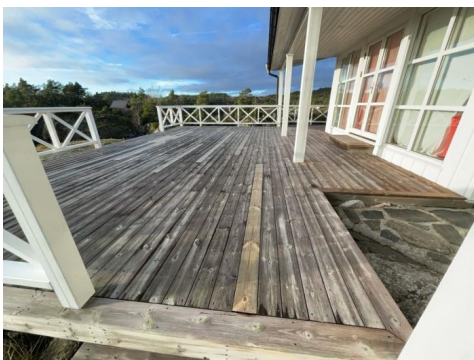
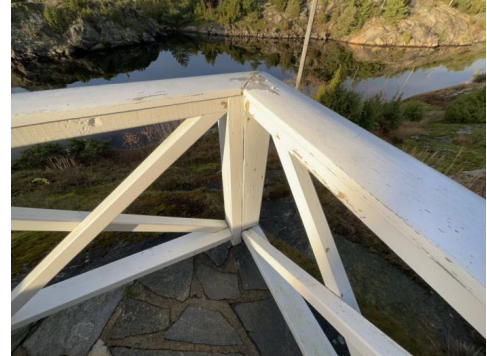
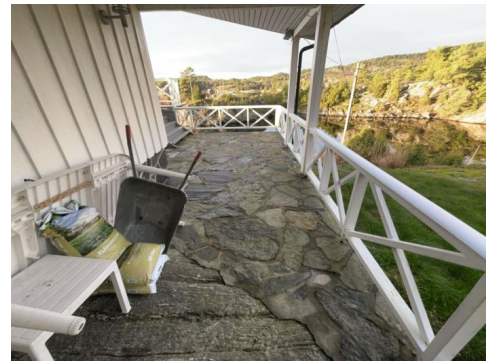
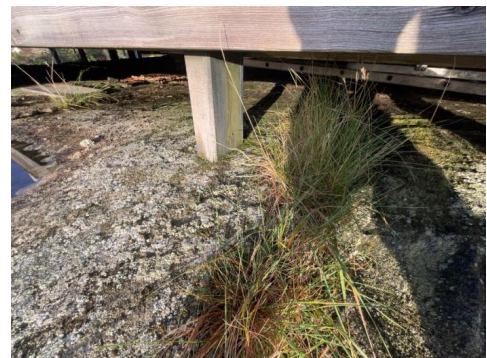
- Åpninger i rekkverk er ikke i henhold til krav i dagens forskrifter.
- Det er avvik:
- Det er værslitt/oppsprukket trevirke/trepaneler.

Det er registrert noe forvitring og riss i fuger til plattning med betong og naturstein.

Utsnitt terrasse.

Utsnitt plattning.

Utsnitt konstruksjonsdeler til terrasse.

Det må beregnes vedlikehold og utbedring av slitasje og flass.
Avvik på rekkverk gjelder overflatebehandling.

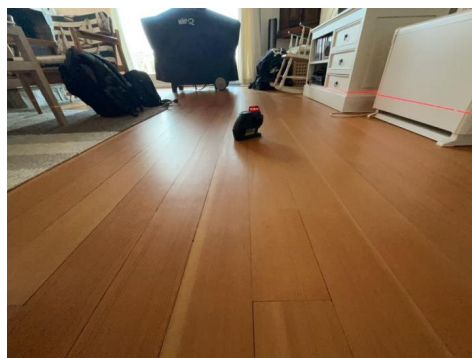
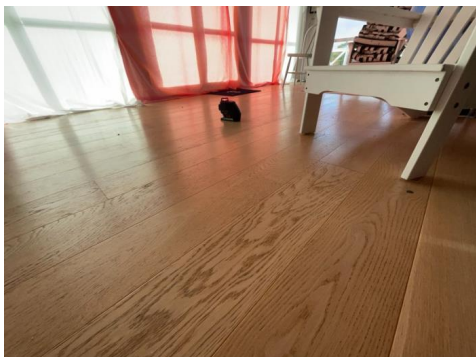
Tilstandsgrad 2 gis med bakgrunn i standardens krav til godkjente måleavvik.

Høydeforskjeller kontrollert i stue.

Høydeforskjeller kontrollert i spisestue.

- For å få tilstandsgrad 0 eller 1 må høydeforskjeller rettes opp. Det vil imidlertid sjelden være økonomisk rasjonelt som et enkeltstående tiltak i en bolig som dette. Dersom boligen en gang skal renoveres, kan man vurdere slike tiltak.

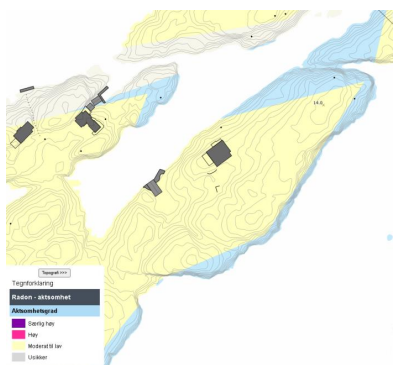
Radon aktsomhet.

Innhent dokumentasjon på radonmåling eller tiltak mot radon. Kan det ikke innhentes dokumentasjon bør det utføres en radonmåling.

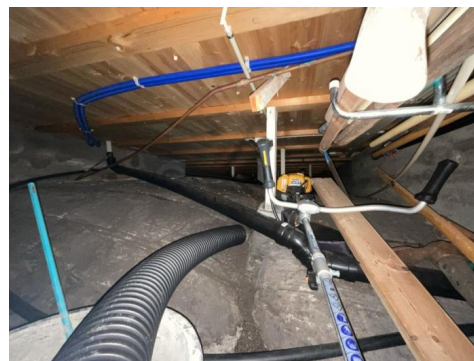
Eier opplyser om at det har vært mink i krypkjelleren, men dette har blitt utbedret. Stubbegulv og isolasjon skiftet hvor det var behov.

Utsnitt krypkjeller.

Kryp Kjeller må overvåkes og utbedringer må utføres etter behov.

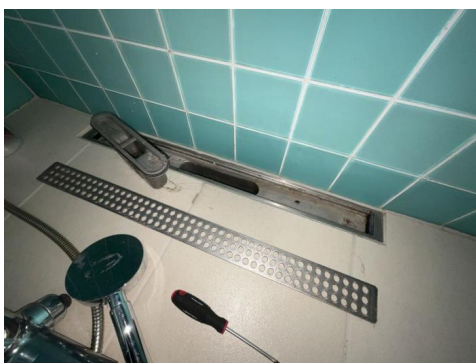
Slukrenne.

Det må innhentes dokumentasjon på membran om mulig, kan ikke dokumentasjon innhentes er det fare for skjulte feil og avvik i konstruksjonen.

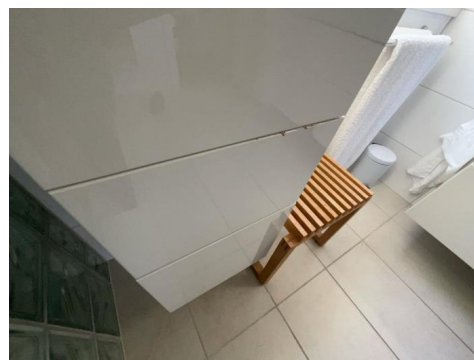
Noe merker på baderomsinnredning.

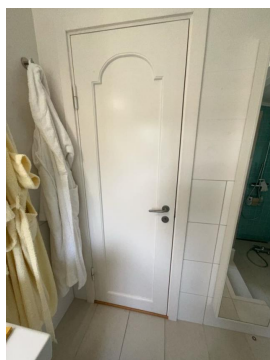
Mangler spalte i dør.

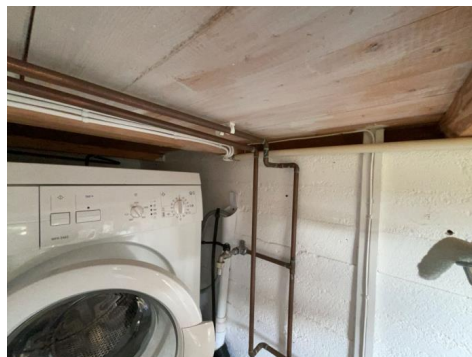
Avvik gjelder eldre kobberør.

Utsnitt kobberør.

- Det er ikke behov for utbedringstiltak siden anlegget fungerer i dag, men ut ifra alder kan skader plutselig oppstå på eldre anlegg.

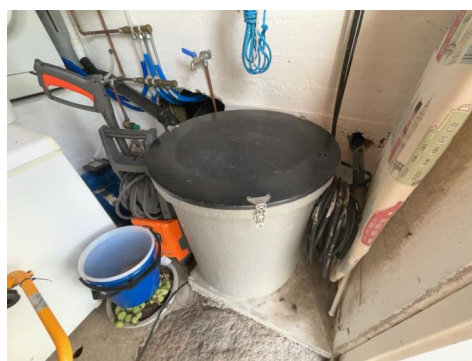
Det er en liten avløpspumpe lokalisert i krypkjeller, her må det utføres normal vedlikehold og rutiner for drift.

Avløpspumpe.

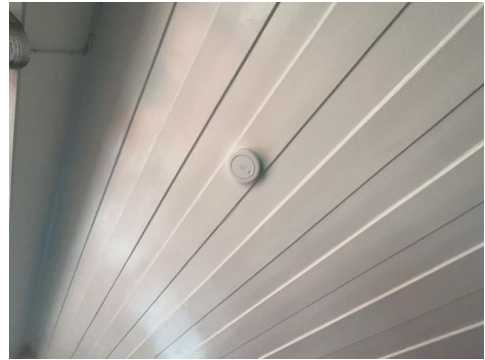
- Er det mangler for brannslukningsutstyr i boligen iht. forskriftskrav på søknadstidspunktet, men minst Byggeforskrift 1985?
Ja Brannslukningsapparat ikke registrert på befaringsdagen. Apparat må innhentes eller fremvises.
- Er det skader på brannslukkingsutstyr eller er apparatet eldre enn 10 år?
Nei
- Er det mangler på røykvarsler i boligen iht. forskriftskrav på søknadstidspunktet, men minst Byggeforskrift 1985?
Nei
- Er det skader på røykvarsler?
Nei

Røykvarsler.

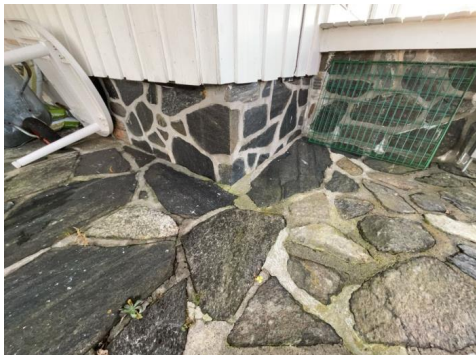
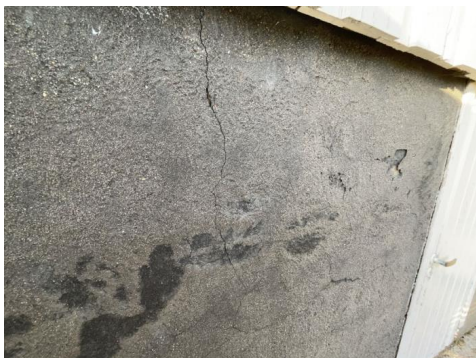
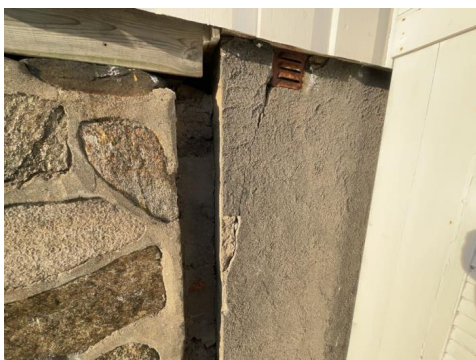
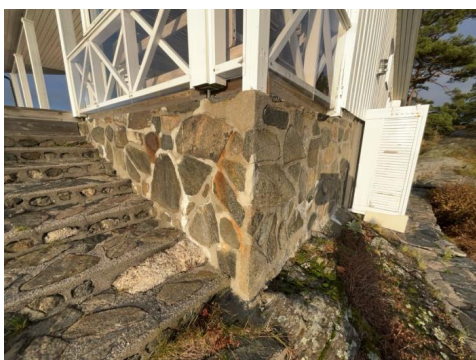
- Grunnmuren har sprekkdannelser.

Det er registrert stedvis noe sprekker, riss og forvitring i grunnmur.

Utsnitt grunnmur.

Sprekker, riss og forvitring i grunnmuren må utbedres for TG:1.

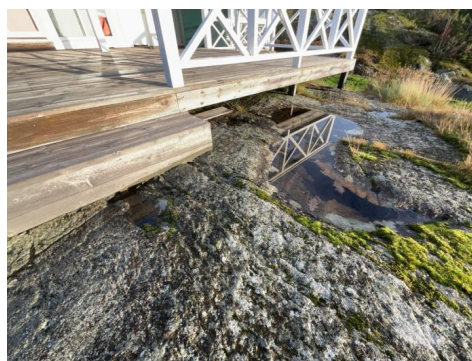
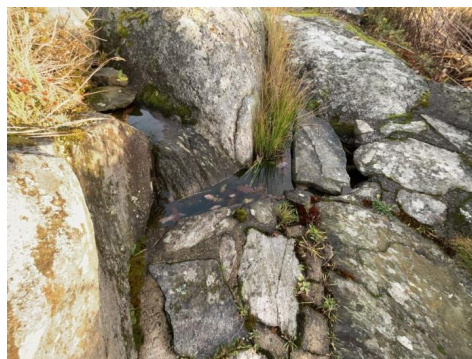
Det er registrert minimalt med stående vann mot opparbeidet stier i betong og naturstein, og i mot terrassekonstruksjon. Om det ønskes kan bortledning av vann rundt konstruksjonsdeler og opparbeidet sti utbedres.

Utsnitt terrengforhold.
