# Smievegen 55 4350 KLEPPE

## Tilstandsrapport Eierskifte

Befaringsdato  
27.8.2025

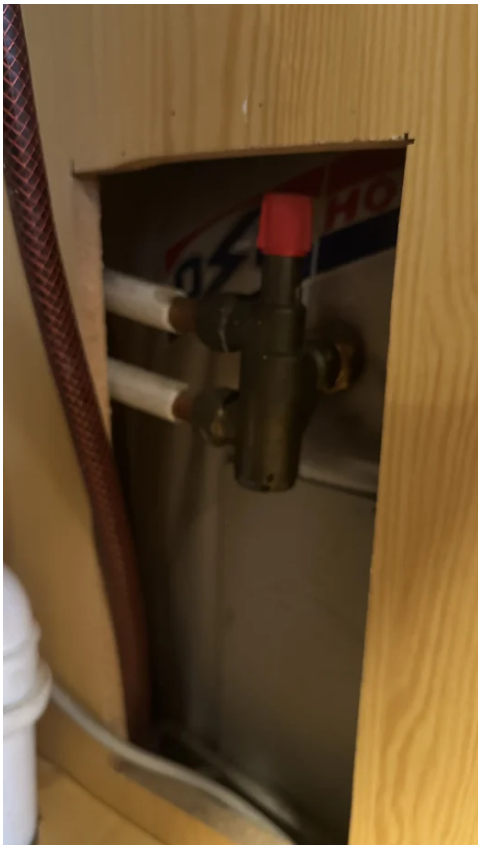
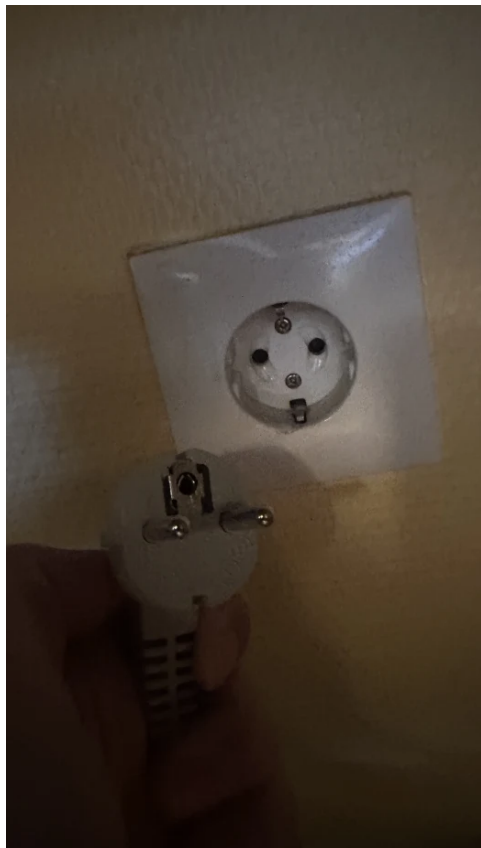
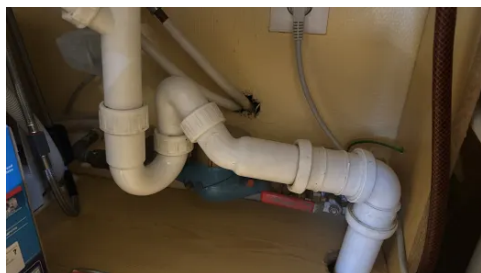
TG-2

Det var ikke mulig å foreta fullstendig kontroll av varmtvannsberederen da denne er plassert inne i et skap. Det ble kun kontrollert ved stikkkontakten, hvor det ikke ble registrert svimerker. Bereder over 20 år, usikker restlevetid.

Det anbefales å bedre tilgjengeligheten til berederen for å muliggjøre tilfredsstillende tilsyn og service.

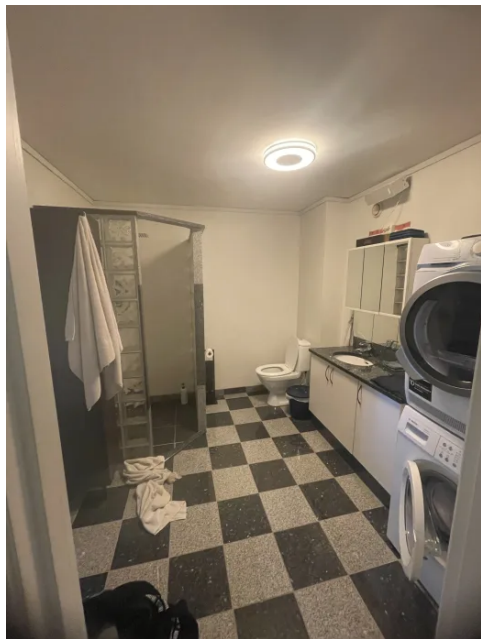
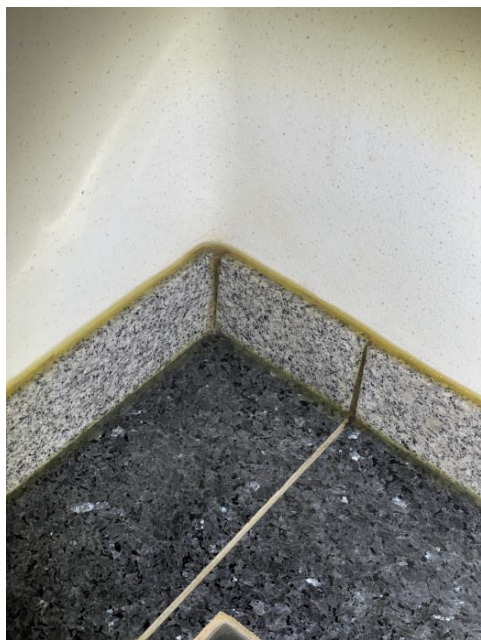
**TG-2**

Det er ikke mulig å kontrollere hvor membranen er avsluttet ved døren. Dette gir usikkerhet om det er tilfredsstillende høydeforskjell fra avsluttet membran ved dør og topp sluk på minimum 25mm, og det er derfor valgt tilstandsgrad 2.

Dersom membranen ikke er tilstrekkelig ført opp bak terskel, kan det føre til vannlekkasje til tilstøtende konstruksjoner ved vannsøl eller lekkasjer. Dette kan gi fuktskader i gulv eller vegger utenfor baderommet.

Misfarget fugemasse i overgang gulv/vegg i dusj bør utbedres. Ved utskifting anbefales bruk av våtromssilikon med soppdreper for å redusere risiko for ny misfarging.
