# Tilstandsrapport

Enebolig

Marstoppen 4, 3790 HELLE

Befaringsdato: 30.05.2025

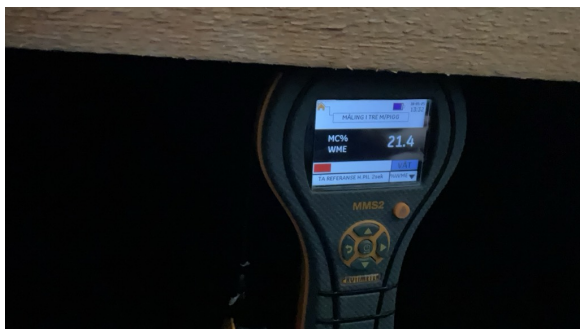
### TG 2 Kryp Kjeller

Det er krypkjeller under trebjelkelag og stubbegulv.

- Det er stedvis registrert noe høyt fuktnivå i trekonstruksjoner i krypkjeller.

Krypkjelleren er kun inspisert i rommet nær luken. Generelt anses krypkjeller som en risikokonstruksjon pga. høy skadefrekvens.

- Overvåk konstruksjonen jevnlig. Avviket kan medføre behov for tiltak, men bør observeres over tid.

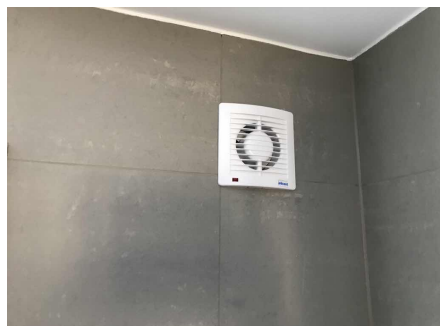
### TG 1 Fukt i tilleggende konstruksjoner

Hulltaking er foretatt uten å påvise unormale forhold.

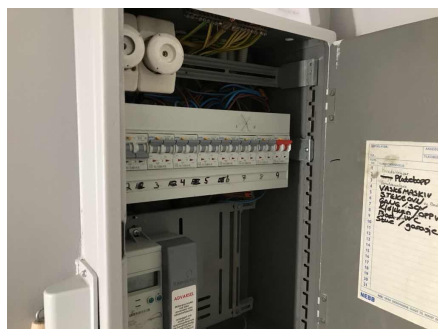
Kontrollerklæring fra Kragerø elektriske, fra februar 2022.
