# Tilstandsrapport

📍 Rugdeveien 33 B, 1850 MYSEN

# gnr. 157, bnr. 213

Befaringsdato: 06.02.2024

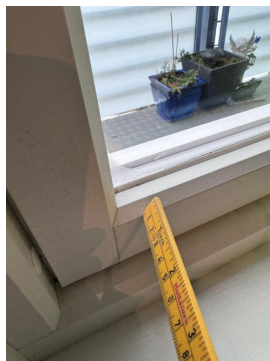
- Karmene i vinduer er slitte og det er sprekker i trevirket.
- Utvendige beslagsløsninger er ikke fagmessig utført.
- Det er påvist tegn på innvendig kondensering av enkelte vindusglass.
- Det er påvist avvik rundt innsettingsdetaljer.
- Trevirket i vinduene har stedvis høyt fuktnivå.

Kondensering på glass

- Det må påregnes noe vedlikehold og at enkelte vinduer må skiftes ut.
- Det bør gjøres tiltak for å bedre ventilering av rommet.
- Kondensering på enkelte glass har medført fuktskader i treverk som kan medføre utskiftningsbehov av enkelte vinduer.
- Belistning/vannbrett må utbedres og overganger tettes.

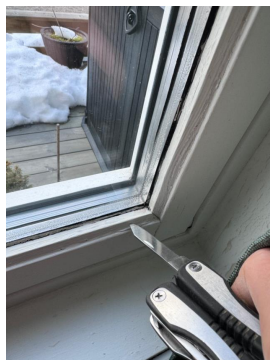
Det er stedvis høyt fuktinnhold og noe påbegynt råte i enkelte av vinduskarmene. Det er beregnelig med vedlikehold og utskiftninger av originale vinduer.

Påbegynt råte

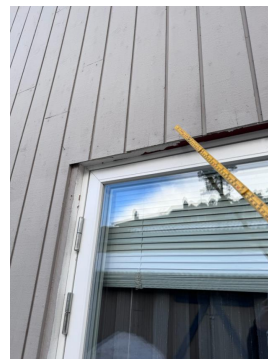
Utvendige beslagsløsninger er ikke fagmessig utført. Vinduer mangler omramming og vannbrett over vinduer.

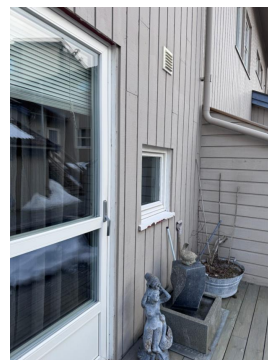
Utvendige beslagsløsninger er ikke fagmessig utført

- Lokal utbedring må utføres.

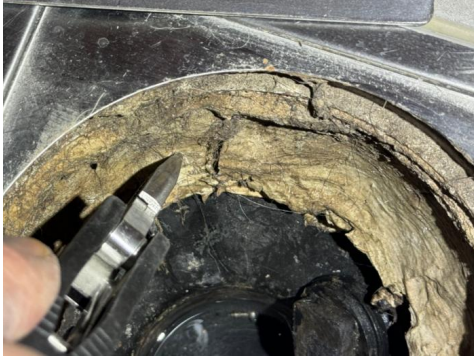
3.ETASJE > BAD

Membran

Avvik (feil utførelse) avdekket, påvist indikasjoner på fukt i konstruksjonen.

Våtrommet må totalrenoveres. Alle forhold med tettesjikt, våtzone, sluk m.m. må dokumenteres.

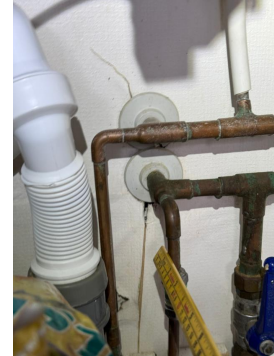
Fuktskadet gipsvegg fra tilstøtende rom

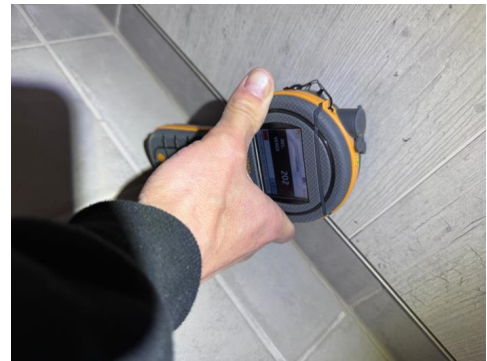
Utført fuktsøk med et protimeter MMS2. Det registreres forhøyde fuktverdier i nedre del av baderomsplater.

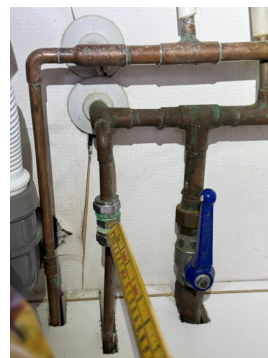
Irr på rør

- Anlegget må sjekkes av fagperson, som må utføre eventuelle tiltak på anlegget.
- I forbindelse med oppgradering av våtrom vil det være naturlig med utskiftning av rør.

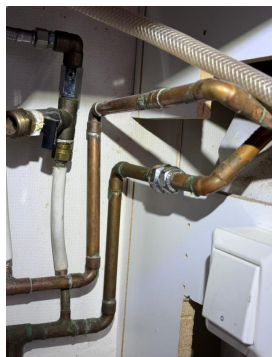
Irr på rør

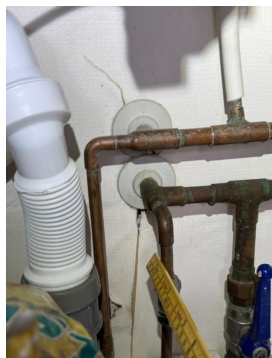
Det påvises fuktskade/porøs gips. Årsak kan være drypplekkasje fra rørskjøter, og eller kondens fra rør.

Fuktskadet/porøs gips
