Rugdeveien 33B, 1850 MYSEN

Mysen - Fin sentrumsnær 4-roms leilighet med garasjeplass og flott utsikt og gode solforhold! Felles grillhytte!

Befaringsdato: 06.02.2024

Rapportdato: 14.02.2024

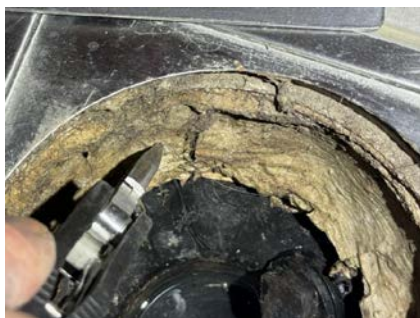
3. ETASJE > BAD

TG3 er valgt på hele våtrommet på grunn av at badet har behov for total fornying for å gjøre det skadefritt og fuktsikkert.

Overgang mellom sluk og klemring er ikke tett og dersom vannet stiger tilstrekkelig i sluket kan vann trenge inn i konstruksjonen, noe som kan medføre en fuktskade.

Membran ikke tilfredsstillende, og det er påvist indikasjoner på fukt i konstruksjonen.

Hulltaking er ikke foretatt da det ikke er fysisk mulig pga tilleggende konstruksjoner. Våtsone i vegg skiller mot kjøkkeninnredning der det ikke er plass til å utføre hulltaking pga fare for å borre i vannrør etc. Våtrommet er isteden fuktkontrollert med egnet fuktmålevertøy hvor det påvises forhøyde fuktverdier i nedre del av baderomsplater. Gipsplate på vegg i underskap på kjøkken (bak dusjsone), har påviste fuktskader.

Avvik (feil utførelse) avdekket, påvist indikasjoner på fukt i konstruksjonen.

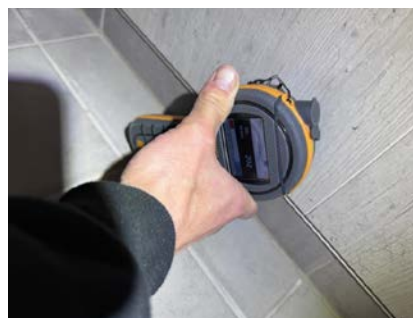
Fuktskadet gipsvegg fra tilstøtende rom

Utført fuktsøk med et protimeter MMS2. Det registreres forhøyde fuktverdier i nedre del av baderomsplater.
