# Tilstandsrapport

Enebolig

Vårvegen 3, 2069 JESSHEIM

Befaringsdato: 23.04.2025

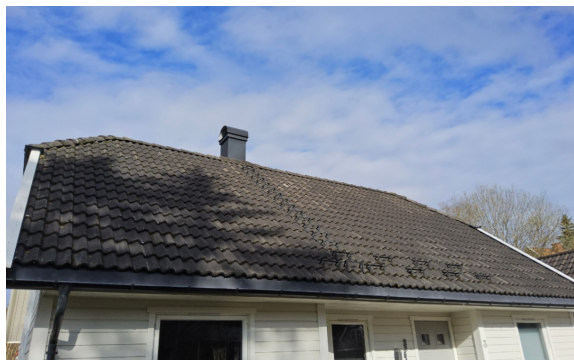
Siden taket (takkonstruksjon, takteking og skorstein) kun er observert fra bakkenivå, er vurderingen begrenset av dette. Det er ikke sikkerhetsmessig forsvarlig å bevege seg ut på taket eller observere fra stige. Selv om det ikke er avdekket skader under befaringen, betyr ikke dette at det ikke foreligger skader som en besiktigelse på taket kan avdekke. Vær oppmerksom på denne risikoen. En undersøkelse av taket kan utføres av en fagperson under tilstrekkelige sikkerhetsforhold.

- Overvåk tilstanden jevnlig. For å få tilstandsgrad 0 eller 1 må tekkingen skiftes ut, men tidspunktet for når dette er nødvendig er vanskelig å si noe om.

Som et vedlikeholdstiltak bør taket renses for mose.

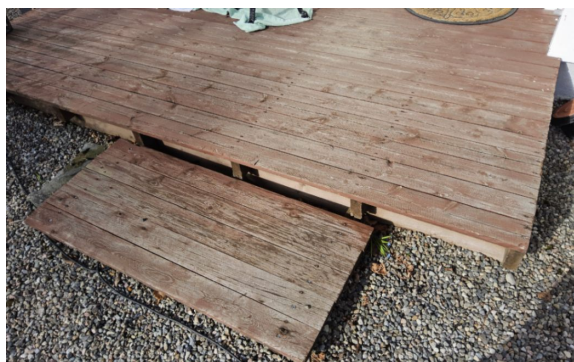
## Vurdering av avvik:

- Det er avvik:

Det kan ikke utelukkes stedvis utskifting og overflatebehandling.

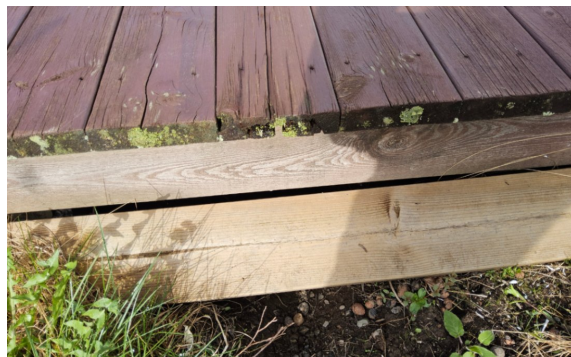
## ! TG 2 Hovedterrasse

Terrasse bygget med impregneret bjelkelag og terrassebord.  
Terrassen er målt til ca. 60m<sup>2</sup>.

- Det er avvik:

Det kan ikke utelukkes stedvis utskifting og overflatebehandling.

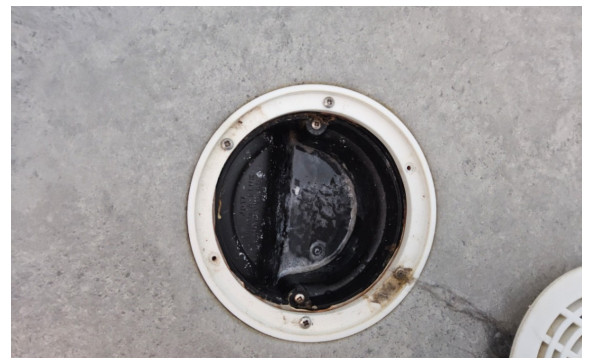
### Vurdering av avvik:

- Overvåk tilstanden jevnlig. For å få tilstandsgrad 0 eller 1 må slukløsningen skiftes ut og sannsynligvis må også membransjiktet skiftes/utbedres. Det er imidlertid vanskelig å si noe om tidspunktet for når dette er nødvendig.

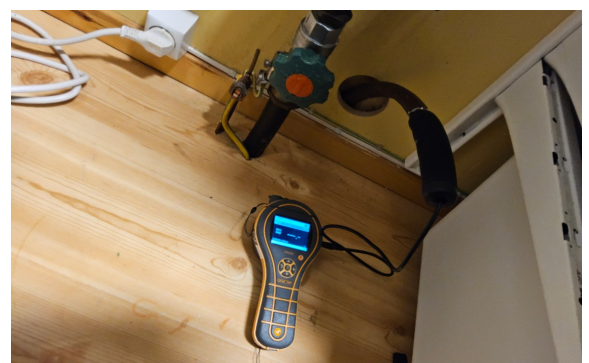
## ! TG 0 Tilliggende konstruksjoner våtrom

Hulltaking er foretatt uten å påvise unormale forhold. Hulltaking er foretatt i bod. Fuktkvotemåling (vekt%) i konstruksjonen ble målt til 0-6.

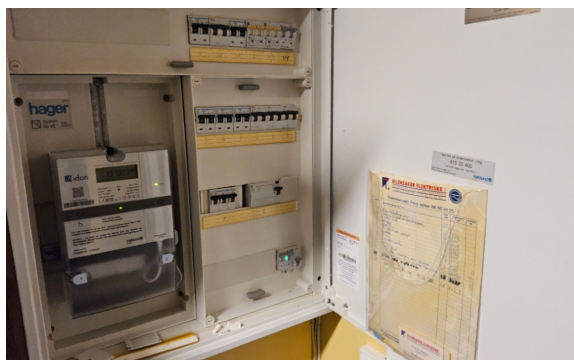
12. Foreta en helhetsvurdering av det elektriske anlegget, dets alder, allmenne tilstand og fare for liv og helse. Bør det elektriske anlegget ha en utvidet el-kontroll?

Ja Det er utført arbeider på anlegget etter det opprinnelige byggeåret. Enkelte arbeider og anlegget som helhet er ikke dokumentert med samsvarserklæring. Det er heller ikke utført elkontroll de siste fem årene. På bakgrunn av dette anbefales en utvidet kontroll av det elektriske anlegget.
