# Tilstandsrapport

Fritidsbolig

Langøysundvegen 292 , 6674 KVISVIK

Befaringsdato: 06.03.2026

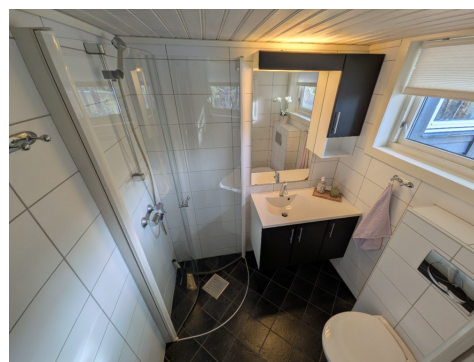
Flislagt gulv med elektriske varmekabler, fliser på vegger og malt panel i tak.

Innredning med under- og overskap med slette fronter. Heldekkene servantplate. Speil og belysning.

Dusjhjørne med innfellbare glassdører og vegghengt toalett.

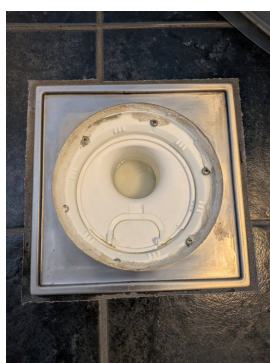
Det er plastsluk og smøremembran med ukjent utførelse.

- Mer enn halvparten av forventet brukstid er passert på membranløsningen.

TG2 skal benyttes når det er påregnelig at skjulte membran/tettesjikt er passert 15 år.

- Overvåk tilstanden jevnlig. For å få tilstandsgrad 0 eller 1 må tettesjiktet skiftes ut, men tidspunktet for når dette er nødvendig er vanskelig å si noe om.
- Det er viktig å merke seg at levetiden til en membran varierer basert på kvalitet, installasjon og bruk. Eldre membraner kan bli sprø og sprekke opp, noe som fører til at de mister sin vanntettende funksjon. Dette kan resultere i vannlekkasjer gjennom vegger og gulv og fuktskader.

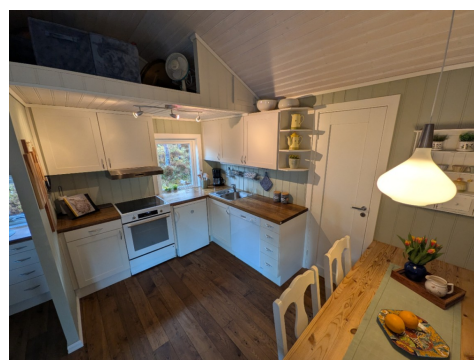
Kjøkkenet har innredning med over- og underskap med glatte fronter. Benkeplaten er av heltre med nedfelt oppvaskkum. Det er plass til kjøleskap, oppvaskmaskin og komfyr.

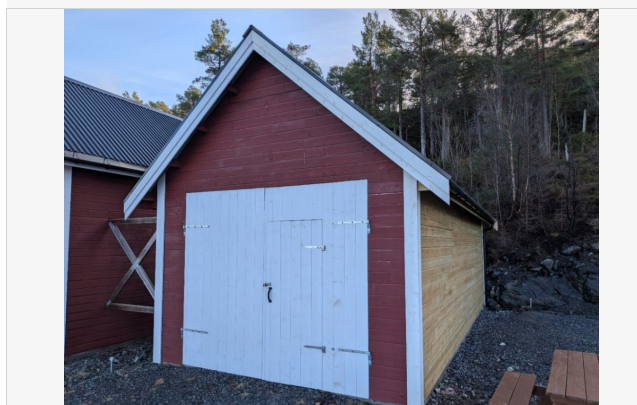
### Naust

Ukjent byggeår. Naustet var delvis oppbygget på nytt etter brannskader i 2025.
