# Tilstandsrapport

Enebolig

Østlandbakken 22, 3770 KRAGERØ

Befaringsdato: 17.10.2025

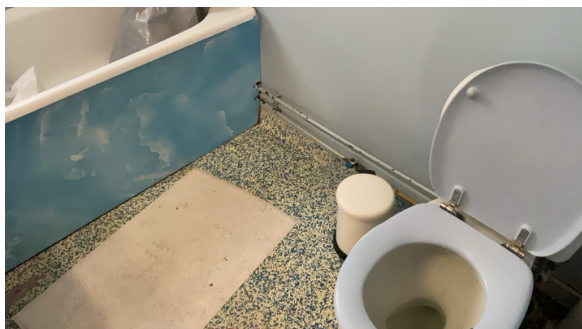
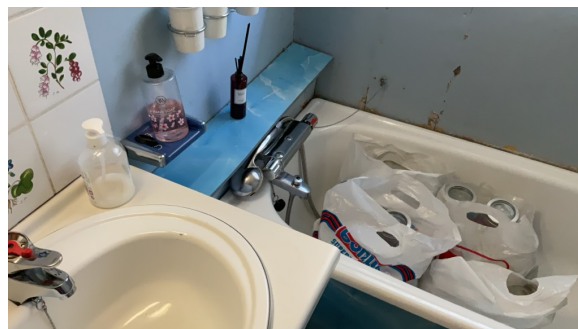
## TG 2 Tilliggende konstruksjoner våtrom

Det er fuktskjolder rundt avløpsrøret i kjelleren. Det er målt fukt på over 20 %. (Vektprosent. Verdier over 18 % kan gi forhold der mugg/sopp kan utvikle seg).

Tiltak er beskrevet under punktet "Bad, generell"

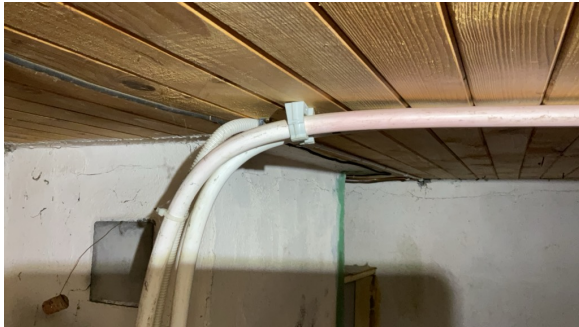
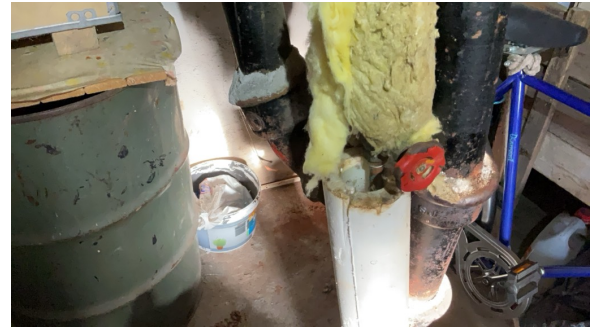
## TG 2 Avløpsrør

Det er avløpsrør av støpejern.

- Det er ikke behov for utbedringstiltak siden anlegget fungerer i dag, men ut ifra alder kan skader plutselig oppstå på eldre anlegg.
- Eldre avløpsrør har blant annet større sannsynlighet for lekkasjer, noe som kan føre til omfattende og kostbare vannskader i boliger.

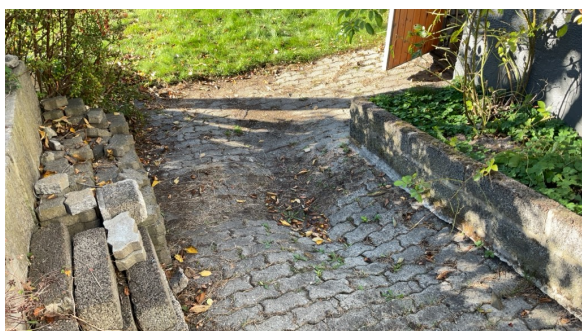
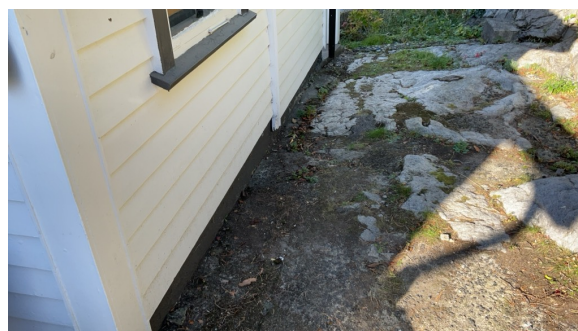
## TG 2 Utvendige vann- og avløpsledninger

Det er offentlig avløp via private stikkledninger. Det er offentlig vannforsyning via private stikkledninger. Det antas at utvendige rør er over 20 år gamle.

- Det er ikke behov for utbedringstiltak siden anlegget fungerer i dag, men ut ifra alder kan skader plutselig oppstå på eldre anlegg.
