# Tilstandsrapport

Boligbygg med flere boenheter

Oskar Braatens gate 29, 0474 OSLO

Befaringsdato: 19.03.2025

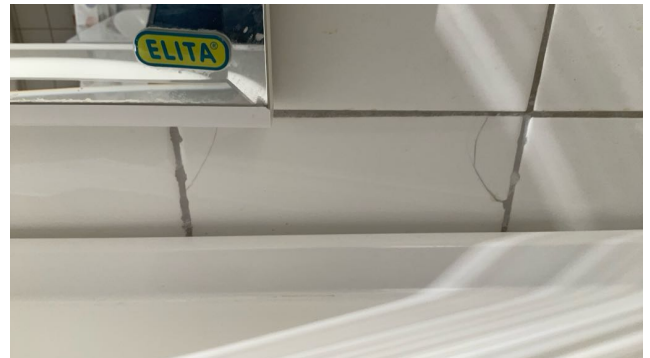
Våtrommet nærmer seg tidspunkt for renovering. Alle forhold med tettesjikt, våtzone, sluk m.m. må dokumenteres. Konsekvens: Hvis membran svikter kan det gi fukt i konstruksjoner.

Sprekker i veggflis.

Det er kun gitt et prisestimat, pris på oppgradering må innhentes av våtromsentrepreneur. Pris kan variere, alt etter standard og type løsninger.

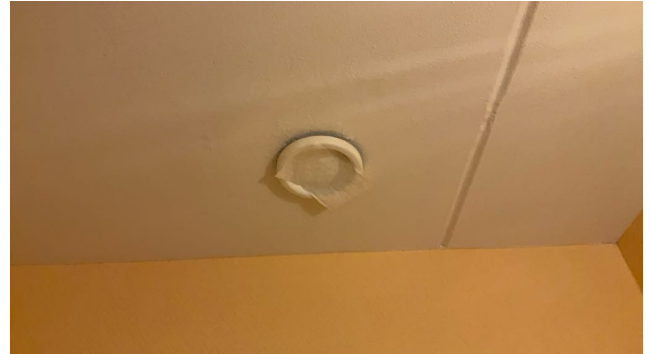
Test av avtrekk. Papiret henger.

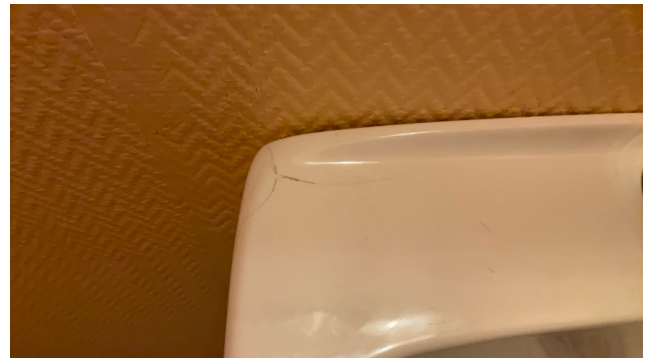
- Det er påvist riss/sprekker/skader i servant.

Sprekk i servant.

Servant må eventuelt byttes. Servanten fungerer selv om den har en sprekk.

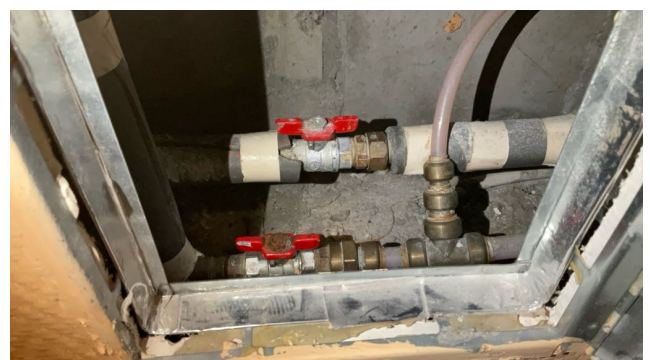
Stoppekraner bak luke på toalettet.

- I forbindelse med oppgradering av våtrom vil det være naturlig med utskiftning av rør.
- Det er ikke behov for utbedringstiltak siden anlegget fungerer i dag, men ut ifra alder kan skader plutselig oppstå på eldre anlegg.
