# Tilstandsrapport

Boligbygg med flere boenheter

Storgata 100, 2213 KONGSVINGER

Befaringsdato: 16.03.2026

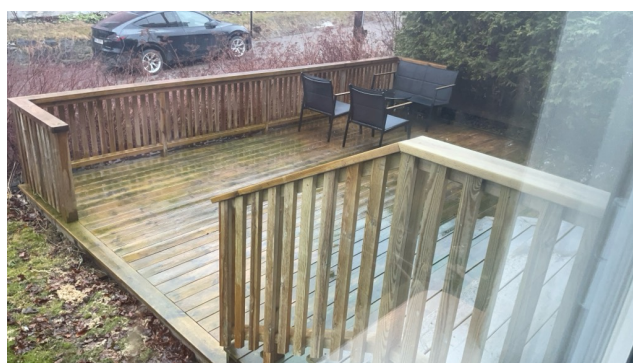
Terrasse er bygd opp med trebjelkelag. Dekket med 28x120 impregnerte terrassebord. Rekkverk har stående spiler der det er montert rekkverk.

Terrasse.

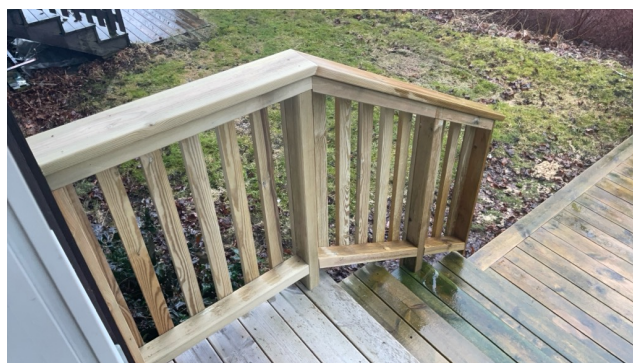
Utevendig trapp fra stue og ned til terrasse er bygd opp med impregnerte trevanger og tekket med impregnerte 28x120 terrassebord. Rekkverk har stående spiler.

Rekkverk.

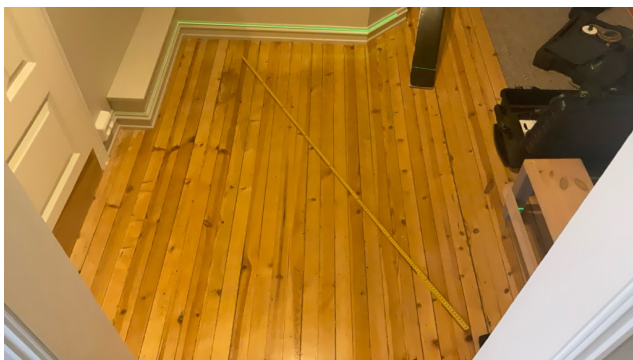
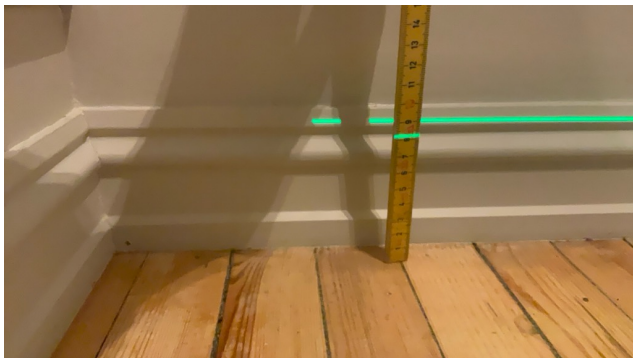
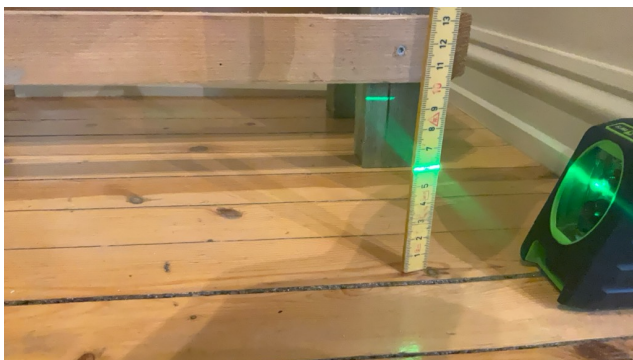
- Målt høydeforskjell på over 20 mm innenfor en lengde på 2 meter. Tilstandsgrad 3 gis med bakgrunn i standardens krav til godkjente måleavvik.

Meterstokk viser hvor avvik er registrert.

Det er målt 8,2cm ca 180cm ifra utgangspunkt.

Det er målt 6,1cm på utgangspunkt.

- For å få tilstandsgrad 0 eller 1 må høydeforskjeller rettes opp. Det vil imidlertid sjelden være økonomisk rasjonelt som et enkeltstående tiltak i en bolig som dette. Dersom boligen en gang skal renoveres, kan man vurdere slike tiltak.

Kostnadsestimat: 100 000 - 200 000

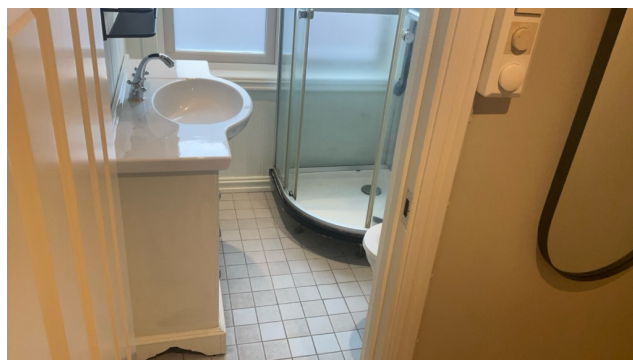
Aktuell byggeforskrift er byggeforskrifter fra før 1997. Dokumentasjon: ingen dokumentasjon. Badet er renovert i 2012 uten tettesjikt og dokumentasjon på arbeidet.

- Våtrommet må oppgraderes for å tåle normal bruk etter dagens krav.

Eldre våtrom.

- Våtrommet har behov for omfattende oppgraderinger. For å sikre en løsning som oppfyller gjeldende krav, bør tettesjikt, sluk og røropplegg oppgraderes og dokumenteres.

Kostnadsestimat: 100 000 - 200 000

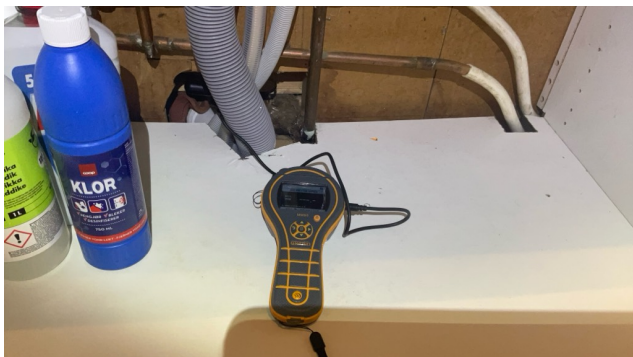
Hulltaking er foretatt uten å påvise unormale forhold. Hulltaking er foretatt ved/i under kjøkkenbenk mot våtrom. Fuktkvotemåling (vekt%) i konstruksjonen ble målt til 0. Det er ikke borret hull, men det var åpent inn til vegg under kjøkken.

Fuktmåling uten unormale resultater.

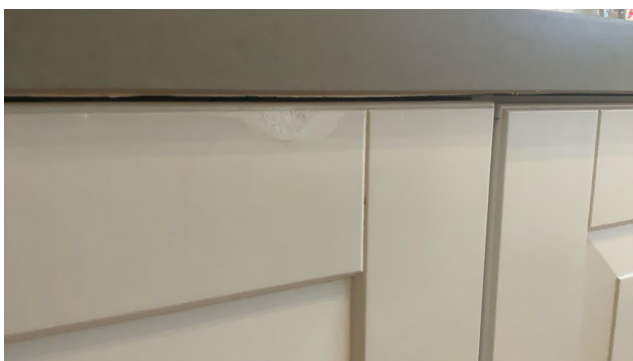
Kjøkkenet har innredning med profilerte fronter. Benkeplaten er av laminat. Dobbel rustfri oppvaskkum med 1 greps blandebatteri. Det er kjølfrysenskap, induksjonstopp og stekeovn. Det er montert fliser mellom over og underskap på ene side på kjøkken. Det er påvist noe småsår i kjøkkenfronter.

- Det er ikke montert komfyrvakt i kjøkkenet som er krav på dette kjøkkenet ut ifra alder.

Skade i kjøkkenfront.

- Komfyrvakt må monteres.

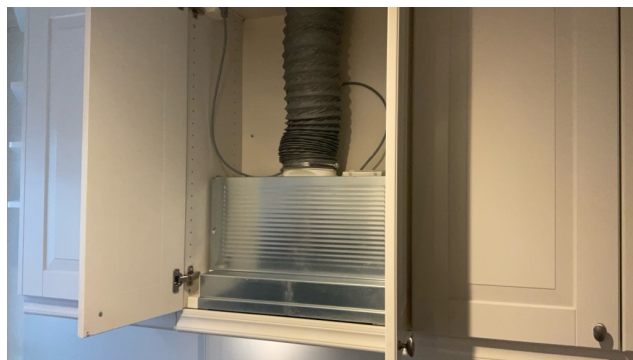
- Det er kun kullfilterventilator på kjøkkenet og heller ikke andre forserte/mechaniske avtrekksløsninger fra kokesonen.

Ventilator med kullfilter.

- Om mulig bør det etableres mekanisk/forsert avtrekk ut fra kokesonen.

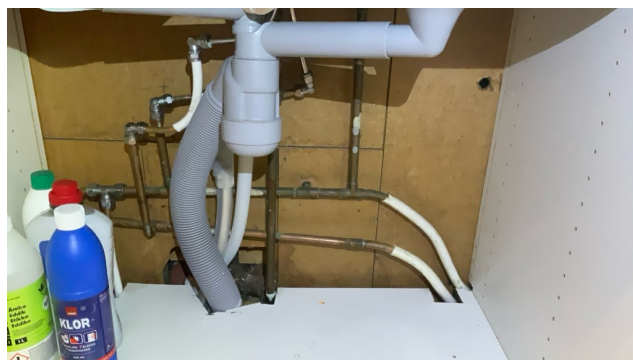
- Mer enn halvparten av forventet brukstid er passert på innvendige vannledninger.

Vannledninger av kobber.

- Det er ikke behov for utbedringstiltak siden anlegget fungerer i dag, men ut ifra alder kan skader plutselig oppstå på eldre anlegg.

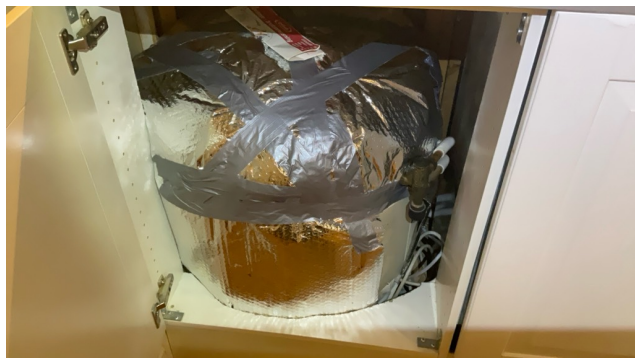
- Det er ikke påvist tilfredsstillende el-tilkobling av varmtvannstank iht. gjeldende forskrift.
- Det er påvist at varmtvannstank er over 20 år

Bereder er av eldre type. Plast utenfor isolasjonen er delvis forsvunnet.

Bereder montert under kjøkkenbenk.

- Det bør etableres tilfredsstillende el-tilkobling etter gjeldende forskrift.
- Det er ikke behov for utbedringstiltak siden tanken fungerer i dag, men ut ifra alder kan skader plutselig oppstå på eldre tanker.
