Leilighet  
Fredbos vei 53  
1383 Asker

#### Boligens tekniske tilstand:

Dato: 27/03/2025

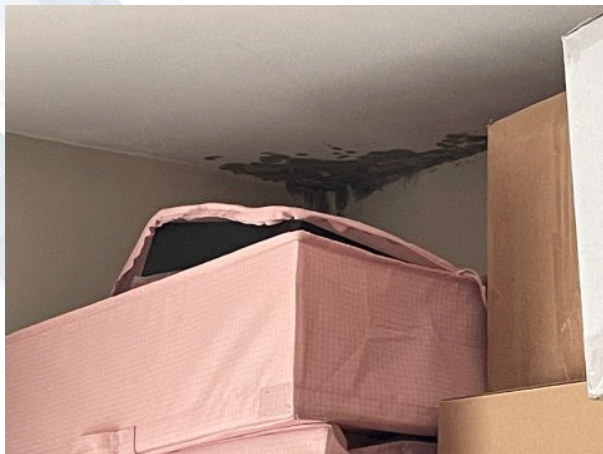
**Merknader:** -Det er påvist en stor "flekk" i himling over skap på soverom mot Vest, ser ut som muggvekst. Ytterligere undersøkelser bør foretas.

Settes grunnet "flekk" i himling på soverom.
