# Tilstandsrapport

Fritidsbolig

Nipetovegen 19 , 3623 LAMPELAND

Befaringsdato: 19.02.2026

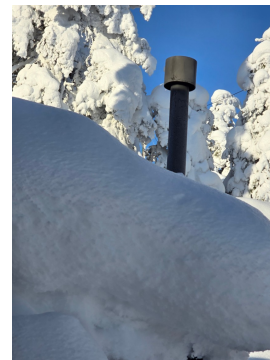
- Mer enn halvparten av forventet brukstid er passert på taktekkingen.
- Mer enn halvparten av forventet brukstid er passert på undertak.
- Taktekking er snødekt, alder eller materiale er ukjent og derfor ikke nærmere vurdert.
- Taktekkingen er snødekt og utelukkende vurdert ut ifra alder, mer enn halvparten av forventet brukstid er passert på selve taktekkingen.

Taket var snødekket på befaringsdagen og ikke vurdert utover alder. Eldre taktekking har økt fare for skader og lekkasjer. Det bør foretas en vurdering av taktekkingen når forholdene tillater dette.

- Det bør foretas nærmere undersøkelser av taktekking når taket er snøfritt.
- Overvåk tilstanden jevnlig. For å få tilstandsgrad 0 eller 1 må tekkingen skiftes ut, men tidspunktet for når dette er nødvendig er vanskelig å si noe om.
- Når taktekking og undertak begynner å bli gamle, øker risikoen for lekkasjer, noe som kan føre til omfattende og kostbare reparasjoner av underliggende konstruksjoner dersom en ikke foretar tiltak på konstruksjonene før dette oppstår.

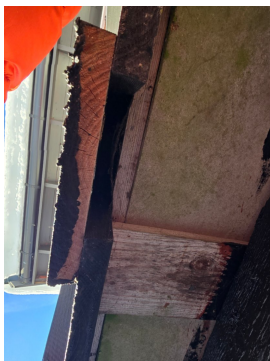
- Det er ingen eller liten lufting i nedre kant av kledning mot grunnmur.
- Det er avvik:

Deler av kledningen fremstår noe ufagmessig uten at dette påvirker kledningen i større negativ retning.

- Det er ikke behov for utbedringstiltak.

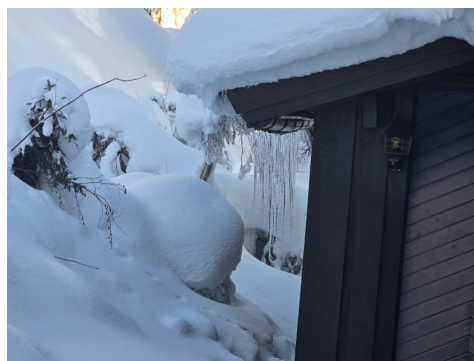
I takkonstruksjon ved bod inngang er det ikke lufting og ikke monteret dampsperre. Dette gir økt fare for skader i konstruksjon. Forholdet bør utbedres for at det ikke oppstår skader.

Isdannelser over gang.

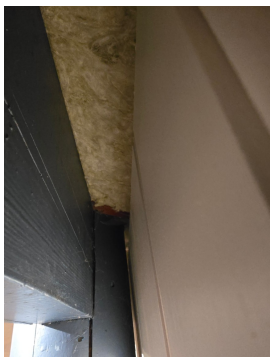
Konstruksjon uten dampsperre.

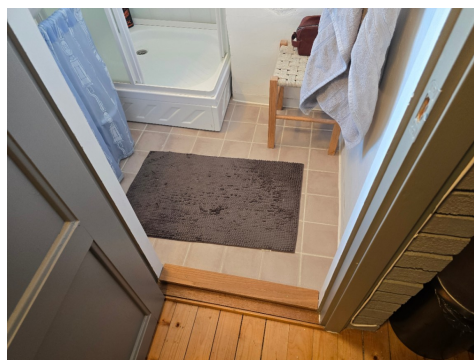
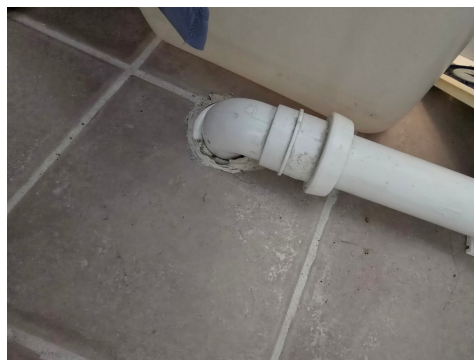
Rommet er ikke bygget som et våtrom. Det ble ikke registrert fuktskader i rommet ved befaring. Oppgradering må påregnes grunnet tilstand.

- Manglende oppgradering av våtrommet medfører høy risiko for at konstruksjonene ikke vil tåle vanlig bruk av vann eller lekkasjer. Dette kan føre til fuktskader på tilstøtende konstruksjoner.

Ved befaring ble det ikke påvist skader, men det kan ikke utelukkes.

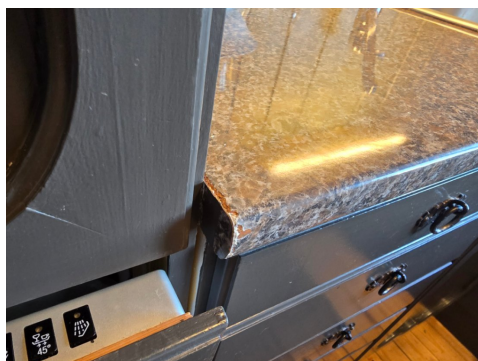
Kjøkkenet har innredning med profilerte fronter. Benkeplaten er av laminat. Det er oppvaskmaskin og komfyr. Det er enkelte skader i innredningen.

- Det er påvist at overflater har noe skader.

- Det er ikke behov for utbedringstiltak.

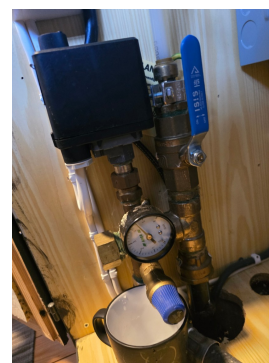
- Det er lekkasje fra rør.

Det lekker ved overtrykksventil i kjøkkenbenk.

Bildet viser stoppekran samt ventil med drypplekkasje.

Forholdet ang lekkasje fra ventil må utbedres slik at det ikke oppstår vannskader i tiliggende konstruksjoner.

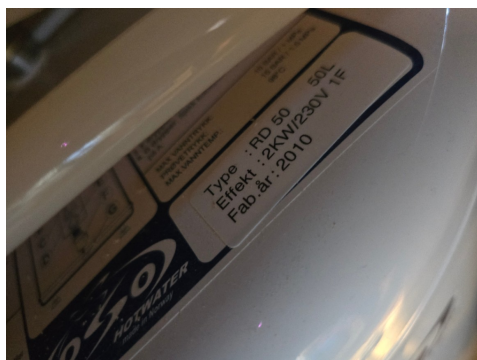
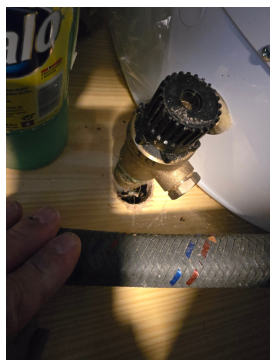
Varmtvannstanken er på ca 50 liter og plassert i kjøkkenbenken. Det er ikke montert lekkasjedeteksjon fra overtrykksventil.

Det er ikke montert lekkasjedeteksjon fra overtrykksventil.

Ved lekkasje fra bereder kan det oppstå skader i tiliggende konstruksjoner. En lekkasjedeteksjon vil begrense skader fra bereder.

- Det bør etableres tilfredsstillende avrenning eller lekkasjesikring ved varmtvannstank.

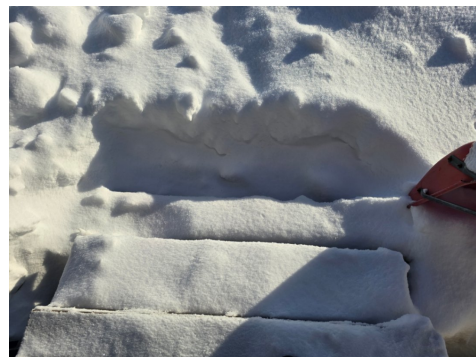
Begrenset vurdert utvendig trapp.

For å lukke avvik må det monteres rekkverk på utvendig trapp.

Forholdet må sjekkes når forholdene tillater dette.
