# Tilstandsrapport

Leilighet

Skytterveien 19, 5038

Befaringsdato: 23.05.2025

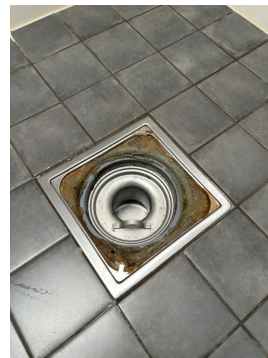
#### TG 1 Sluk, membran og tettesjikt

Klemring og membran er synlig i plastsluk.

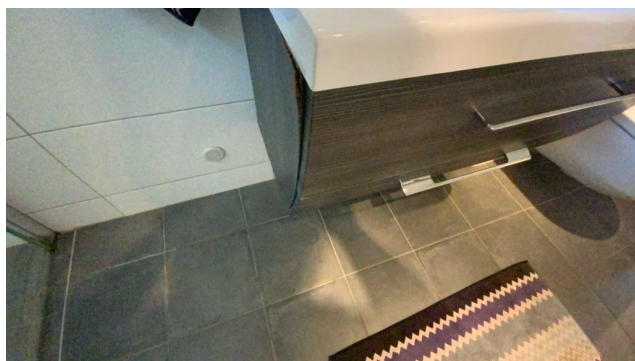
#### TG 2 Sanitærutstyr og innredning

- Det er påvist skader på innredning.

Fuktskade på skapside mot dusj.

- Lokal utbedring må utføres.

Skapsiden bør utbedres.

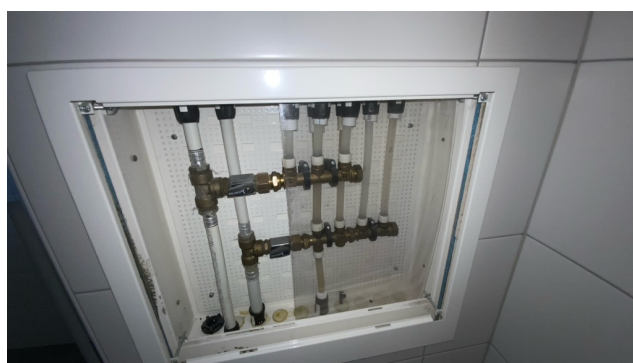
#### ! TG 1 Vannledninger

Vannledninger av rør-i-rør-utførelse.

Det ble ikke registrert lekkasje i rørfordelerskap. Rørfordelerskapet bør kontrolleres regelmessig.
