# Tilstandsrapport

Enebolig

Dvergsnesheia 39, 4639 KRISTIANSAND S

Befaringsdato: 04.04.2025

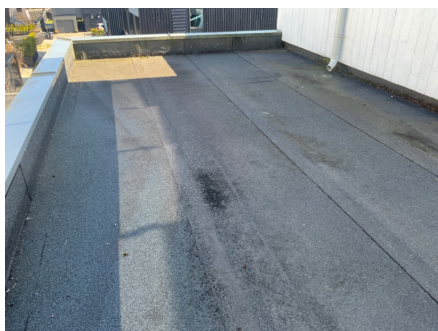
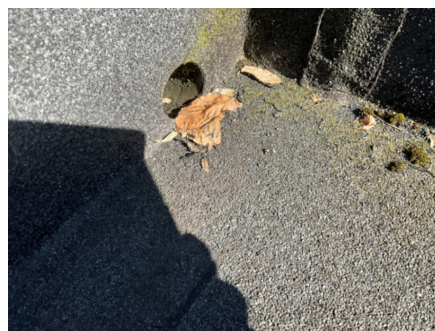
Taktekkingen er av papp. Taket er besiktiget fra taknivå.

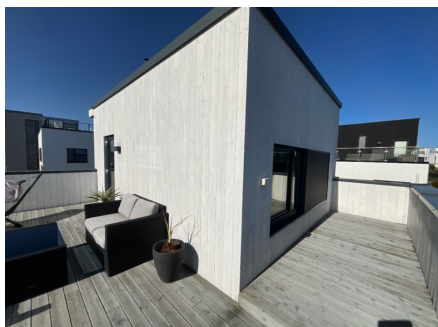
Kledning som står nærme terrenget vil ha økt behov for maling og med fare for fukt og råte i kledningen.

- Lokal utbedring bør foretas for å øke avstanden mellom terreng og bordkledning.

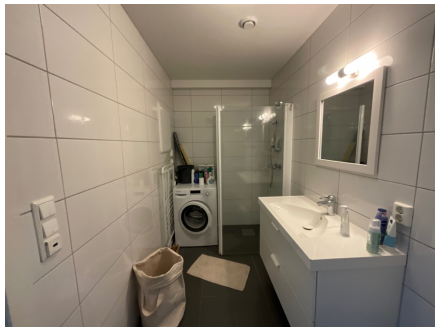
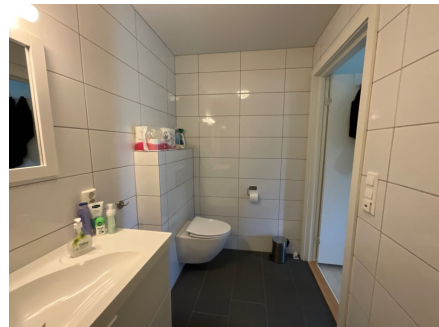
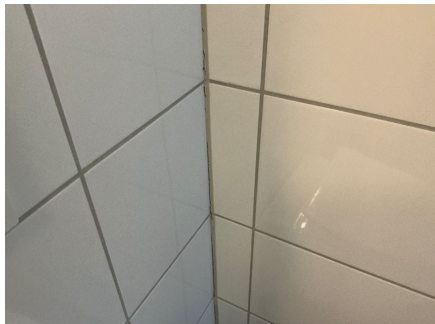
- Det er påvist at flisfuger har riss/sprekker.

- Fuger bør skiftes ut.

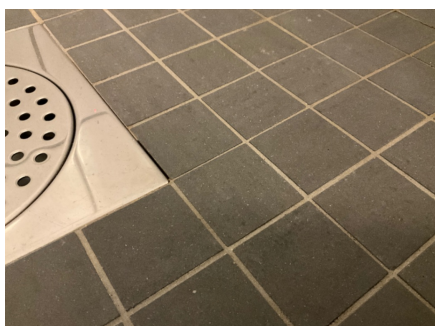
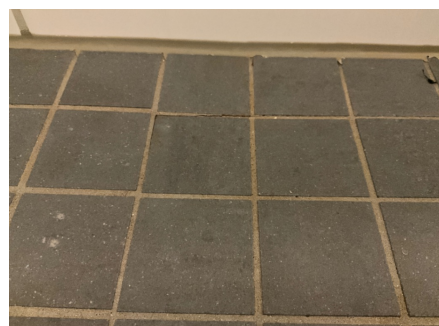
### TG 2 Overflater Gulv

- Det er påvist at flisfuger har riss/sprekker.
- Det er påvist at noen fliser har bom (hulrom under).

- Gjennomføre ytterligere undersøkelser og foreta utbedring av skade.

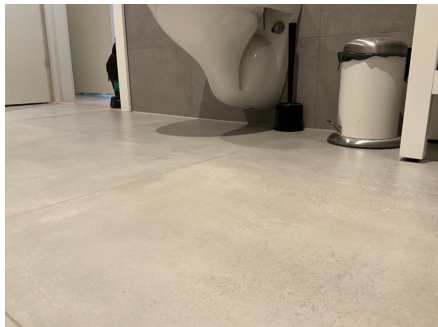
## TG 2 Sanitærutstyr og innredning

- Det er ikke påvist tilfredsstillende løsning for å synliggjøre lekkasje fra innebygget sisterner.

- Ved implementering av innebygget sistene var det ikke krav om lekkasjesikring, konstruksjonen bør jevnlig observeres.
