# Tilstandsrapport

Leilighet i 2. Etasje

P.A.Heuchs gate 27, 3770 KRAGERØ

Befaringsdato: 17.09.2025

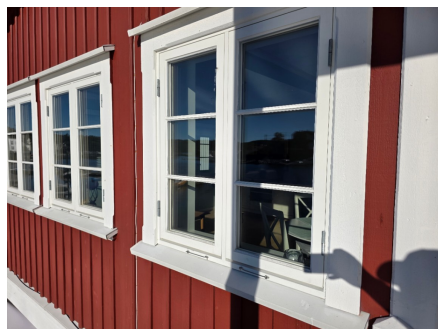
Det er vinduer med isolerglass fra byggeår.

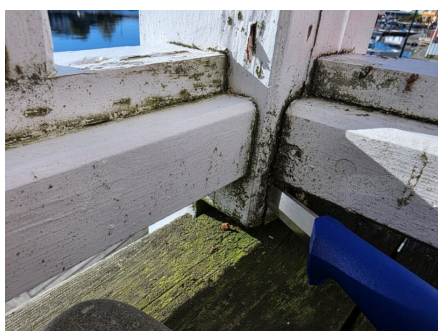
- Det er påvist fukt-/råteskader i konstruksjonen.
- Rekkverket er for lavt i forhold til dagens krav til rekkverkshøyder.

Det er påvist råteskade i bunn av søyle på veranda. Det ser ikke ut til at råteskaden strekker seg ut til den bærende delen av søylen. Rekkverket ble målt til 90cm på befaringsdagen. Dagens krav til rekkverk er 1 meter.

Det må gjøres ytterligere undersøkelser og utbedring av råteskaden på den bærende søylen. Kostnadsestimat gjelder kun ytterligere undersøkelser og lokal utbedring av råteskaden på søylen.

**Kostnadsestimat: 10 000 - 50 000**

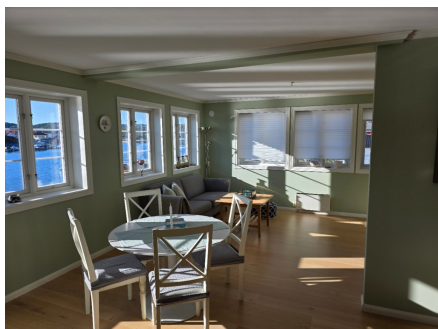
Stue/spisestue

Innendig er det gulv av parkett, veggene har malte plater og innvendige tak har malte plater. Overflater fungerer med dagens tilstand og har normal bruksslitasje, det må være opp til ny eier/eiere å vurdere behov for oppgradering av overflater.

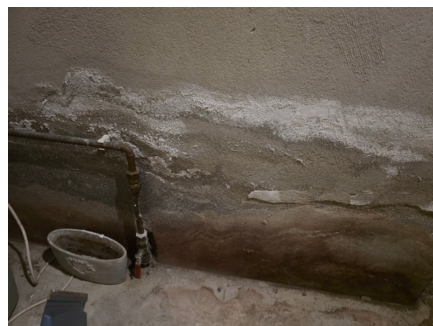
Inngangsdør bod

Det er påvist mye saltutslag i synlige betongvegger. Saltutslag i seg selv er ikke skadelig, men det er et symptom på fuktvandring i konstruksjon. Det er ikke kjent hva årsaken til avviket er, men ofte kommer saltutslag ved manglende/skadet fuktsperre, dårlig drenering, vanninntrenging eller høy luftfuktighet. Det er også påvist en tydelig "kjellerlukt" nede i boden.

Det bør gjøres ytterligere undersøkelser av fuktproblematikken i boden, og det bør foretas utbedringer.

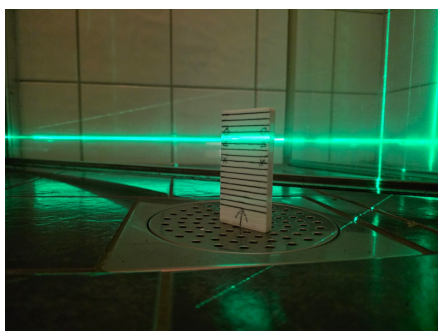
20mm høydeforskjell

- Til tross for avviket i fall/høydeforskjell til sluk, vil gulvet fortsatt kunne lede vann mot sluket, men med redusert effektivitet. Dette kan potensielt øke risikoen for vannansamling i enkelte områder av badet.

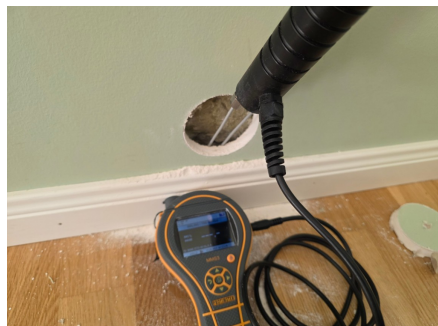
Hulltaking er foretatt uten å påvise unormale forhold. Hulltaking er foretatt ved/i Fra soverom tilstøtende vegg bak servant. Måling i denne veggen utelukker ikke at det kan være fuktig i andre vegger eller gulv rundt våtrommet.

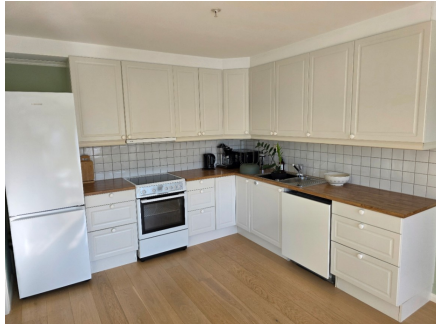
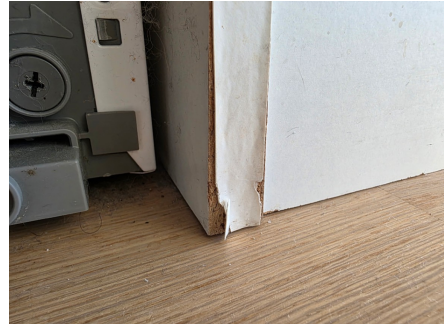
Avviket er estetisk og behov for utbedring vil avhenge av personlig smak og ønske. Om tilstanden forverrer seg kan det være behov for utbedring.

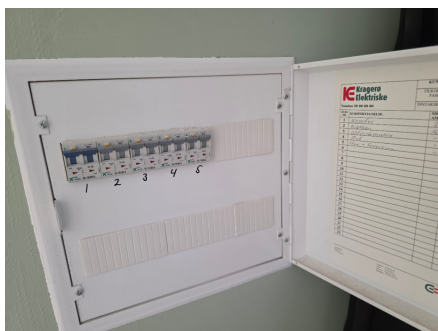
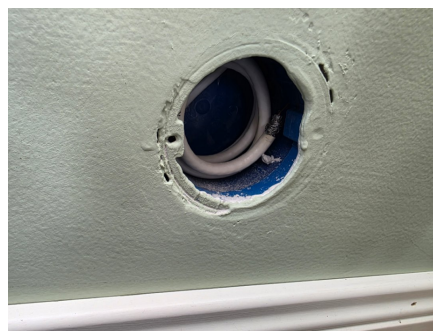
**Ja Det anbefales utvidet kontroll av det elektriske anlegget da det har mangelfull dokumentasjon og ingen kjent kontroll de siste fem år. Det er også flere steder hvor kontakter og koblingsbokser mangler deksel, som må utbedres.**

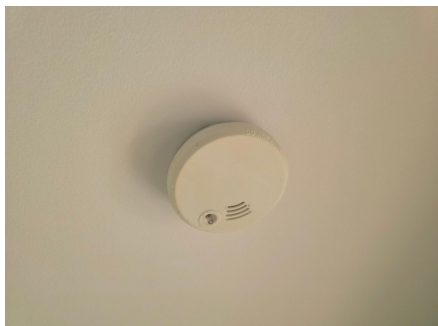
2. Er det skader på brannslukkingsutstyr eller er apparatet eldre enn 10 år?  
**Ja Brannslukningsapparatet er fra 2008.**
3. Er det mangler på røykvarsler i boligen iht. forskriftskrav på søknadstidspunktet, men minst Byggeforskrift 1985?  
**Nei**
4. Er det skader på røykvarslere?  
**Nei**

**Kostnadsestimat: Under 10 000**
