Tilstandsrapport

Boligbygg med flere boenheter

Slettheiveien 57A , 4626 KRISTIANSAND S

Rapportdato: 26.04.2026

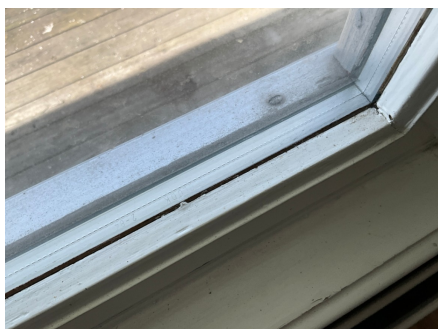
TG 2 Vinduer

- Karmene i vinduer er slitte og det er sprekker i trevirket.

På enkelte vinduer er det registrert begynnende råteskader i nedre del av karm. Trevinduer er utsatt for naturlig slitasje over tid som følge av vær- og klimabelasting, og behov for vedlikehold må derfor påregnes.

Vinduer av eldre dato er mer utsatt for vanninntrenging og kald trekk. Fare for punktering da isolerglass har oppnådd hele sin levetid.

- Det må foretas lokal utbedring.

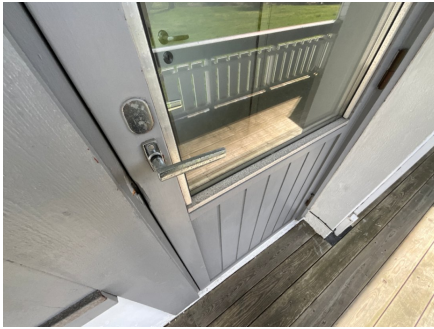
TG 2 Verandadør

- Karmene i dører er værslitte utvendig og det er sprekker i trevirket.

Dører av eldre dato er mer utsatt for vanninntrenging og kald trekk.

- Det må foretas lokal utbedring.

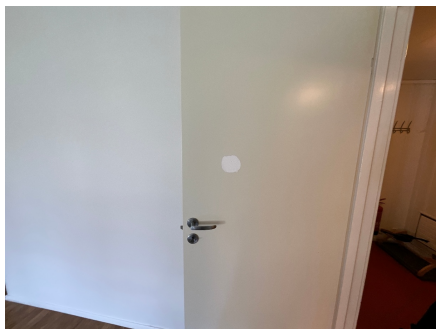
🚩 TG 1 Innvendige dører

Lite merke på den ene døren.

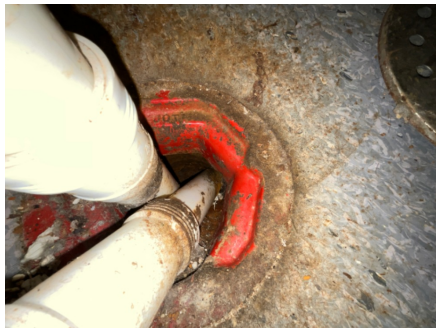
🚩 TG 2 Sluk, membran og tettesjikt

Det er eldre soilsluk med nyere klemring og synlig vinylbelegg som tettesjikt. Vegger med malte overflater som membranløsning.

- Mer enn halvparten av forventet brukstid er passert på membranløsningen.

Dokumentasjon på fagmessig utførelse foreligger ikke.

Det er ikke registrert synlige tegn til lekkasje eller fuktskade ved befaring. Hulltaking og fuktmåling i tilstøtende konstruksjon viste normale verdier. Manglende dokumentasjon på utførelse medfører redusert forutsigbarhet knyttet til membranens utførelse, detaljer rundt slukt og forventet levetid da spesielt på veggene med maling. Maling som membran er erfaringsmessig mer utsatt for utførelsesfeil enn prefabrikkerte membransystemer. Tilstandsgrad 2 settes på bakgrunn av manglende dokumentasjon og alder, samt behov for økt oppfølging i videre brukstid.

- Det er viktig å merke seg at levetiden til en membran varierer basert på kvalitet, installasjon og bruk. Eldre membraner kan bli sprø og sprekke opp, noe som fører til at de mister sin vanntettende funksjon. Dette kan resultere i vannlekkasjer gjennom vegger og gulv og fuktskader.

Sprekker i membran oppstår typisk i overgang mellom sluk - gulv og oppkant på belegget og veggene. Hull og sprekker i dette område vil kunne føre til skader i konstruksjonen.

Det anbefales jevnlig visuell kontroll av fuger, slukovergang og gjennomføringer. Ved fremtidig oppussing bør full utskifting av membran og sluk vurderes samt oppgradering av membran på vegger i våtsoner.

Ved renovering bør det påregnes full utskifting av slukløsningen.

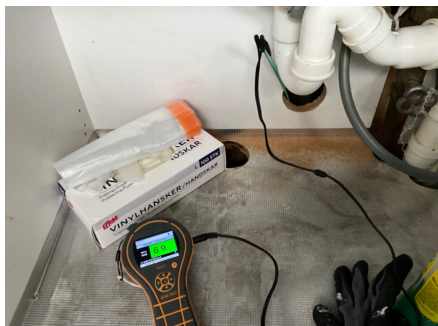
TG 0 Tilliggende konstruksjoner våtrom

Hulltaking er foretatt uten å påvise unormale forhold. Hulltaking er foretatt ved/i kjøkken bak våtzone for vaske og dusj. Fuktkvotemåling (vekt%) i konstruksjonen ble målt til under 6.

Hulltaking gir begrenset adgang til visuell kontroll/måling av et lokalt område på badet, og det kan dermed ikke med sikkerhet utelukkes at det foreligger skjulte avvik eller skader i øvrige deler av konstruksjonen.

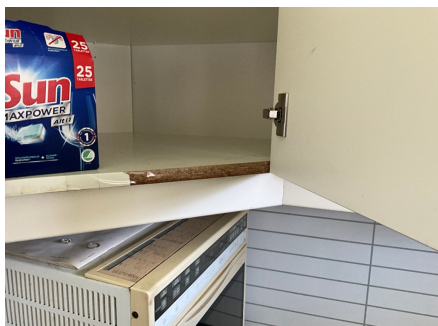
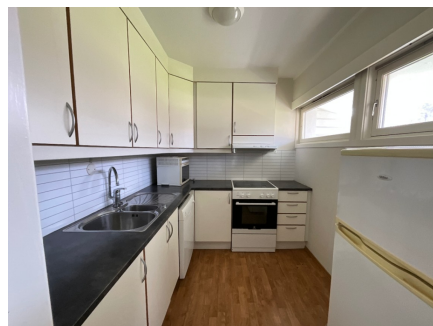
TG 2 Overflater og innredning

- Det er påvist skader på overflater/kjøkkeninnredning utover normal slitasjegrad.

- Det må påregnes lokal utbedring/utskiftning.

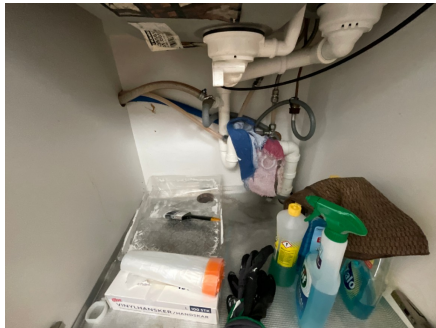
TG 2 Vannledninger

- Mer enn halvparten av forventet brukstid er passert på innvendige vannledninger.

Eldre kobberrør kan over tid få slitasje, irr og innvendig korrosjon som kan svekke materialet. Det ble ikke registrert tegn til lekkasjer eller skader ved synlige deler av anlegget på befaringdagen.

Tilstandsgrad 2 er satt på bakgrunn av alder og forventet restlevetid.

Vannledninger med høy alder har generelt økt risiko for lekkasjer som følge av materialslitasje og korrosjon. Da deler av rørføringen er skjult i konstruksjoner kan eventuelle lekkasjer utvikle seg over tid før de blir synlige.

- I forbindelse med oppgradering av våtrom vil det være naturlig med utskiftning av rør.

Det anbefales jevnlig kontroll av synlige deler av rørsystemet. Ved fremtidig oppussing eller arbeider i konstruksjoner hvor rørføringer ligger skjult, bør det vurderes utskiftning eller oppgradering av eldre vannledninger.
