# Tilstandsrapport

📍 Trondheimsveien 141 , 0570 OSLO

# gnr. 83, bnr. 159, snr. 73

Rapportdato: 13.01.2026

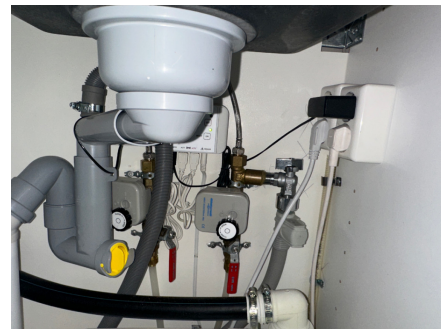
Røropplegg i kjøkkenbenk med Waterguard

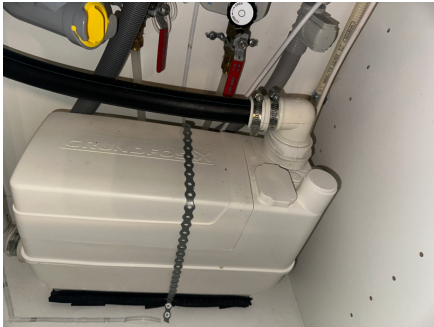
Pumpe for avløp plassert i benkeskap på kjøkken
