# Tilstandsrapport

Enebolig

Svartmøvegen 1, 2265 NAMNÅ

Befaringsdato: 22.09.2025

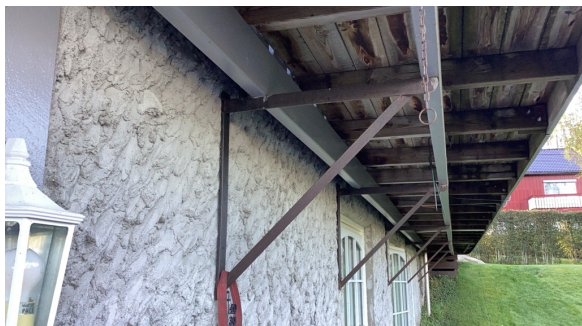
Knekter har innfesting i spikerslag for fasadeledning.

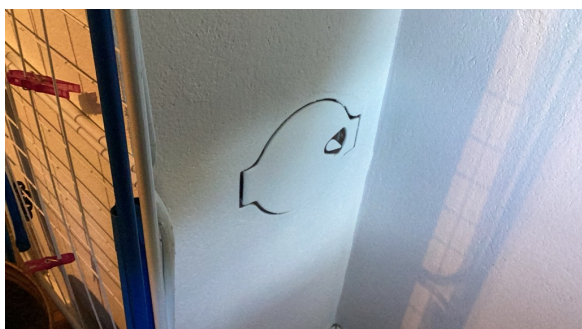
- Det anbefales å montere ildfast plate under luker på pipe.

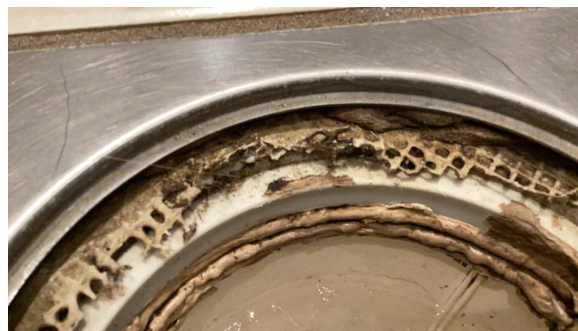
Krakelering i overflate i servant.

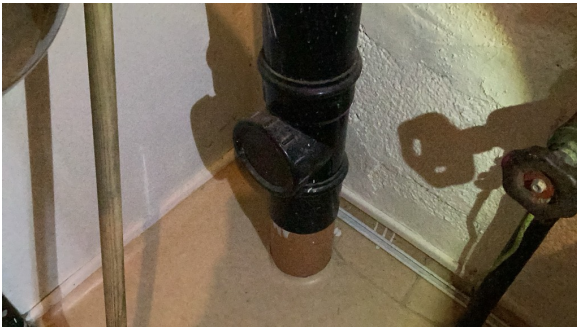
Stakepunkt på vaskerom.

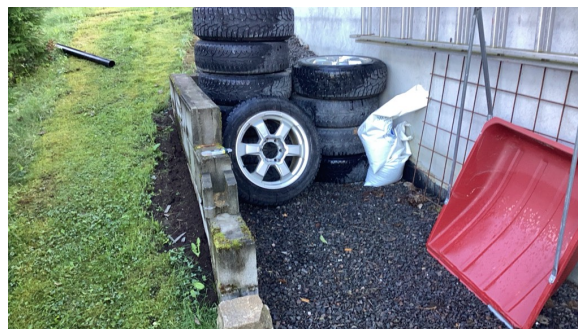
Liten støttemur av betongstein ved garasje.

Det er ikke nødvendig med umiddelbare tiltak, men på et tidspunkt blir det nødvendig med nedplukking av mur og oppsetting av ny eller utjevning av skråning.
