# Tilstandsrapport

📍 Bergkrystallen 4, 1155 OSLO

# gnr. 159, bnr. 115

Oppdragsnr.: 11838-25101

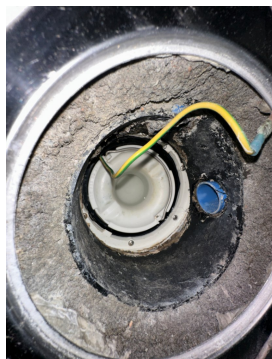
Sluk i plast plassert i dusjssonen. Det er synlig banemembran i hovedsluk. Dokumentasjon/ferdigattest, legges til grunn for vurdering av badets tettesjikt.

Plastsluk med klemring for membran

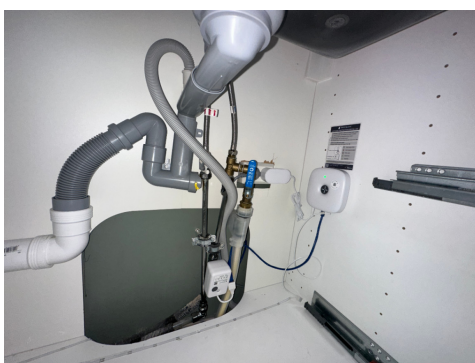
Rørøpplagg i kjøkkenbenk med Waterguard

Montering av tettemuffer på vannrør, i kjøkkenbenk bør påberegnes. Utette varerør kan forårsake vannskader, på tilstøtende konstruksjoner.

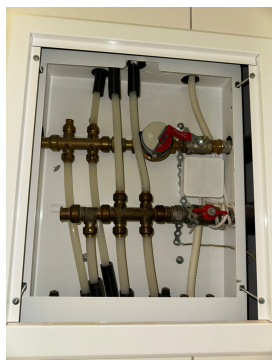
Stoppekraner plassert på bad

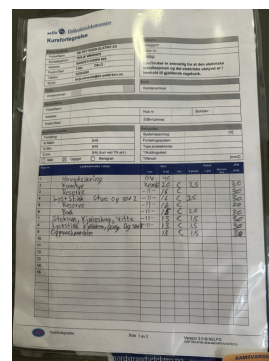
TG2 settes i følge forskrift på anlegg, uten fremlagt samsvarserklæring på hele anlegget.

Kursoversikt i sikringsskap
