Leilegheit i sameiga  
Huldravegen 24  
5736 Granvin

#### Boligens tekniske tilstand:

Utført av:  
Takstmann  
**Bjørnar Helland**  
Dato: 14/05/2025

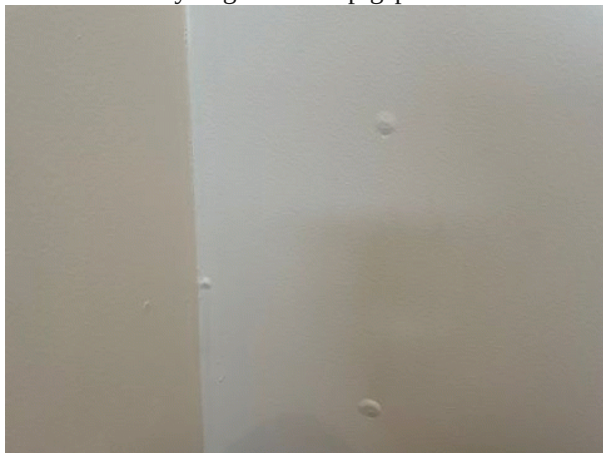
Normale bruks- og slitasjemerker. - Litt hakk og riper. - Litt sprekker i slettbehandla overflater. - Opningar i og under listverk. - Synlege skøyte og skruer i pigsplater. Dette er spesielt i stovehjørna mot soverom. - Dørterskel til innvendig bod står ikkje mot fast underlag. - Mindre knirk er registrert. Dette er ikkje noko som må utbetrast då det ikkje påfører bygningskroppen elles noko form for skade. Det kan uanset vera greit å vita om for ein eventuelt ny eigar.

**Merknader:** Synlege skruer i pigsplater.

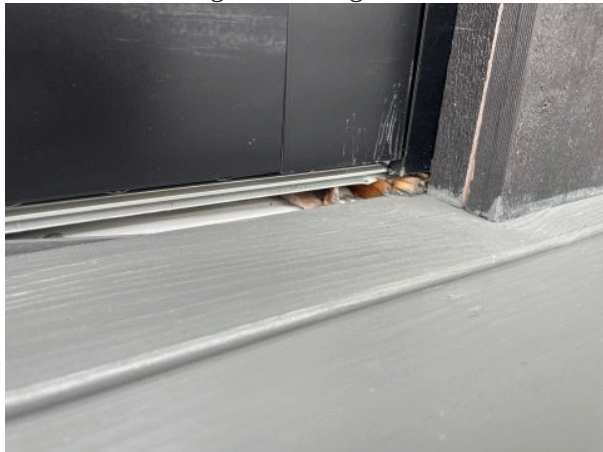
Bygningsdelen vert vurdert til TG 2 på grunn av manglende beslag i underkant av utvendig karm for terrassedør. Måten det er gjort på samsvarar ikkje med monteringsanvisning frå leverandør. Inntrenging av vatn og ei redusert levetid på bygningsdeler kan vere ein konsekvens av mangelen. Det samme gjeld for ytterdør. Her er det beslag, men overgang mot terskel er ikkje tilfredstillande. Synlig spiker i dørterskel. Dørblad tek i karm. Smøring og justering vert anbefalt. Dette inngår i normalt vedlikehald. Vindauger på samme vegg tilfredstillar El 30 brannkrav. For å oppnå tilfredstillande branntetting må døra skiftast ut til ei dør med tilsvarende klassifisering som brannvindaugene.

**Merknader:** Manglende beslag i underkant av terrassedør fører til avvik ift. lekkasjesikring.

Bygningsdelen vert vurdert til TG 2 på grunn av manglende beslag i underkant av utvendig karm for terrassedør. Måten det er gjort på samsvarar ikkje med monteringsanvisning frå leverandør. Inntrenging av vatn og ei redusert levetid på bygningsdeler kan vere ein konsekvens av mangelen. Det samme gjeld for ytterdør. Her er det beslag, men overgang mot terskel er ikkje tilfredstillande. Synlig spiker i dørterskel. Dørblad tek i karm. Smøring og justering vert anbefalt. Dette inngår i normalt vedlikehald. Vindauger på samme vegg tilfredstillar El 30 brannkrav. For å oppnå tilfredstillande brannetting må døra skiftast ut til ei dør med tilsvarende klassifisering som brannvindaugene.

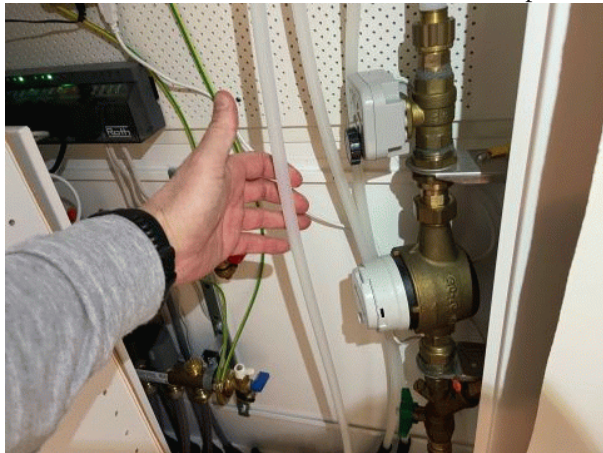
Stoppekran skal plasserast slik at ein kjem raskt til for stenging av vatn dersom ein lekkasje skulle oppstå. I dette tilfellet er stoppekran plassert i fordelerskap bak garderoreskap på soverom. Tilkomsten er begrensa sidan det også er rygg i skapet. Stoppekran manglar merking.

Lause vasstilførsler i fordelerskap kan med fordel forankrast betre. Trykkslag ved tapping kan framprovosera ein lekkasje.

**Merknader:** Lause vasstilførsler i fordelerskap.
