Tilstandsrapport

Enebolig

Seljevegen 8, 2319 HAMAR

Oppdragsnr.: 14566-1626

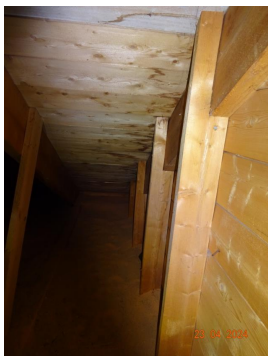
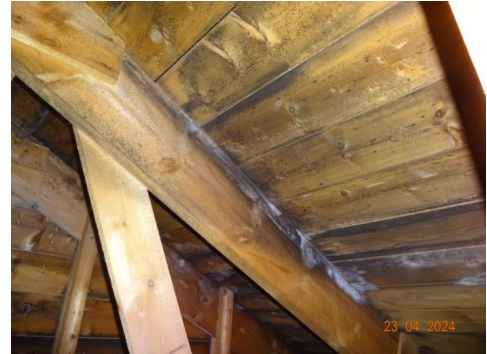
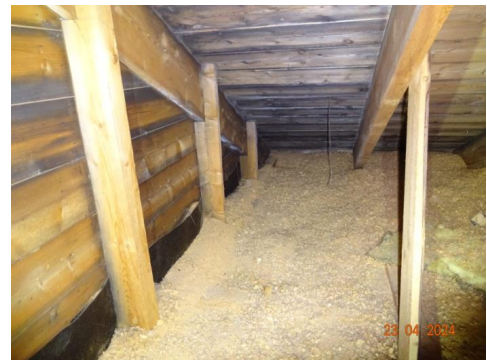
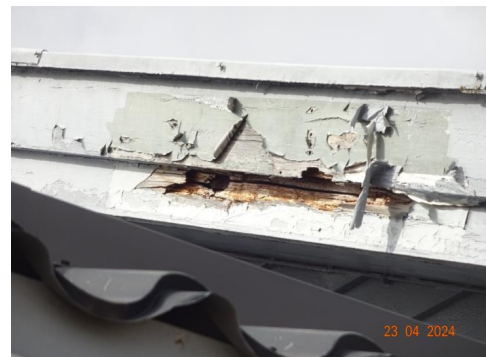
- Det er begrenset/dårlig ventilering av takkonstruksjonen.
- Det er påvist andre avvik:

Det er påvist enkelte fuktskjolder/fuktmerker i undertak. Ved bruk av fuktmåler ble det ikke registrert unormale verdier.
Svertesopp i undertak.
Synlige spiker i undertak.
Observert svertesopp i undertak ved raft. Antatt på grunn av kledde gesimser uten etablert lufting. Anbefaler ytterligere undersøkelser.
Lite ventilert loftsrom.
Råteskadet vindskier.

Anbefaler ytterligere undersøkelser.

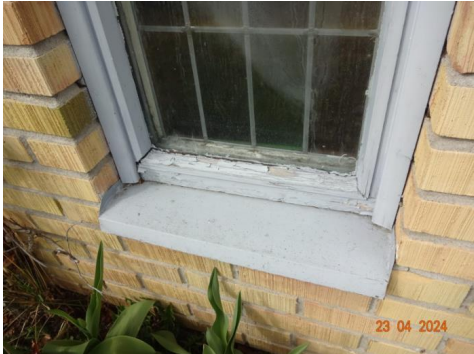
🔧 TG 2 Vinduer

Kjellervinduer, 1+1 glass.
Vindu med ettlags glass på soverom i kjeller.
Vinduer med 2 lags isolerglass.
Vinduer med 2 lags isolerglass fra 2013.
Vindu med blyglass i stue.
Det opplyses på generelt grunnlag at punkterte isolerglass kan være vanskelig å oppdage på grunn av varierende temperaturer og lysforhold.

- Karmene i vinduer er slitte og det er sprekker i treverket.
- Eier opplyser: Trekker kaldt ifra vinduer.

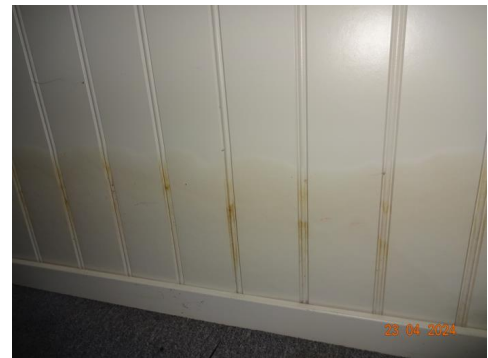
Det er påvist fuktskader MDF-veggplater på soverom i kjeller. Platene må fjernes.

- Overflater må rengjøres, for å fjerne heksesot/støvkondens, årsak må og fjernes/elimineres.

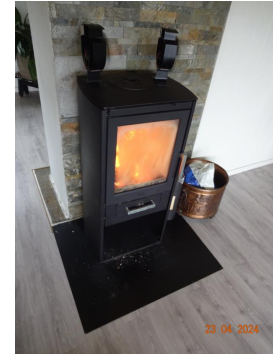
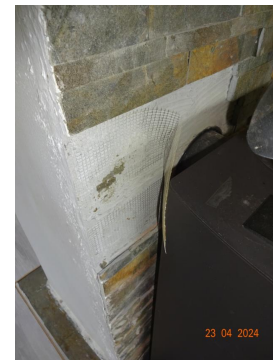
TG 2 Pipe og ildsted

- Mer enn halvparten av forventet brukstid er passert på pipe.
- Rust på sotluke i kjeller.

- Tidspunkt for piperehabilitering nærmer seg.

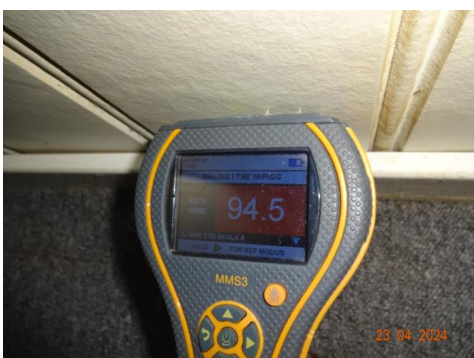
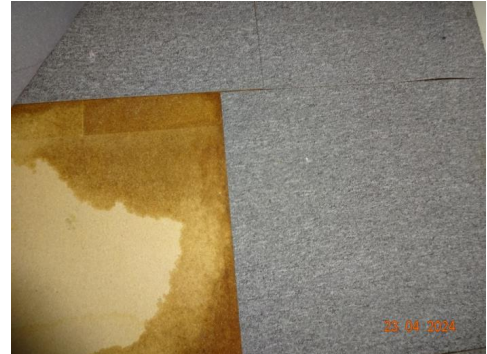
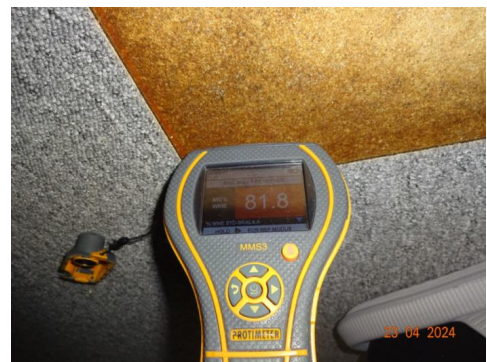
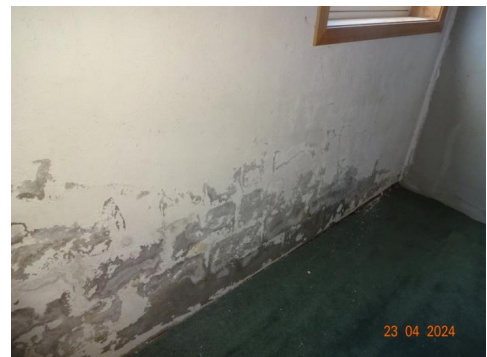
! TG 3 Rom Under Terreng

- Det er gjennom målinger påvist høyt fuktnivå i trevegger i underetg./kjeller, det er derfor ikke foretatt hulltaking
- Det er påvist fuktighet i oppforet tregulv i underetg./kjeller, og det er derfor ikke foretatt hulltaking.
- Det er påvist andre avvik:

Trematerialer- konstruksjoner i kontakt med støpteflater er spesielt utsatt for fuktopptrekk.

Steder med saltutslag på kjelleryttervegger, etter fuktgjennomgang i veggene.

Fuktinnsig i kjeller gjennom kjelleryttervegger.

Det anbefales at alt treverk i kjeller fjernes og at kjelleren har mest mulig åpne murkonstruksjoner med god utlufting.

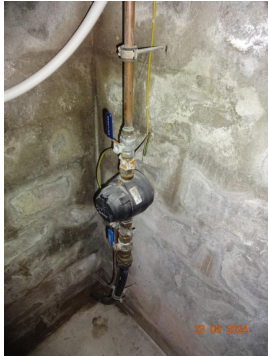
- Det er påvist at eventuelt lekkasjevann fra rør i rør system ikke ledes til sluk eller annen kompensierende løsning.
- Mer enn halvparten av forventet brukstid er passert på innvendige vannledninger.

Rust på stoppekran.

- Det bør foretas tiltak på anlegget som sikrer bedre løsning på eventuelt lekkasjevann fra rør i rør system.
- Det er ikke behov for utbedringstiltak siden anlegget fungerer i dag, men ut ifra alder kan skader plutselig oppstå på eldre anlegg.

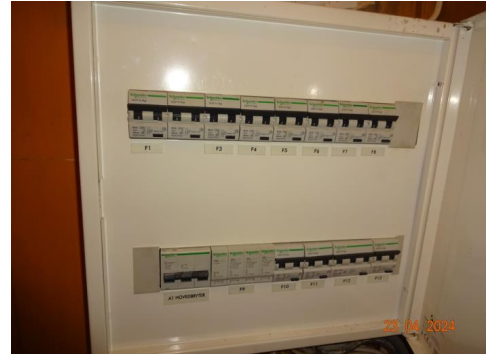
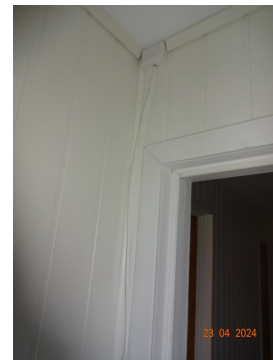
TG 3 Elektrisk anlegg

8. Er det tegn til at det har vært termiske skader (tegn på varmgang) på kabler, brytere, downlights, stikkontakter og elektrisk utstyr? Sjekk samtidig tilstanden på elektrisk tilkobling av varmtvannsbereider, jamfør eget punkt under varmtvannstank
Nei
9. Er der synlig defekter på kabler eller er disse ikke tilstrekkelig festet?
Ja

10. Er det tegn på at kabelinnføringer og hull i inntak og sikringsskap ikke er tette, så langt dette er mulig å sjekke uten å fjerne kapslinger?
Nei
11. Finnes det kursfortegnelse, og er den i samsvar med antall sikringer?
Nei
12. Foreta en helhetsvurdering av det elektriske anlegget, dets alder, allmenne tilstand og fare for liv og helse. Bør det elektriske anlegget ha en utvidet el-kontroll?
Ja TG 3 satt utifra løse ledninger i boligen. Anbefaler el.kontroll.
