Tilstandsrapport

Enebolig

Vaksdalsvegen 577 , 5725 VAKSDAL

Befaringsdato: 30.03.2026

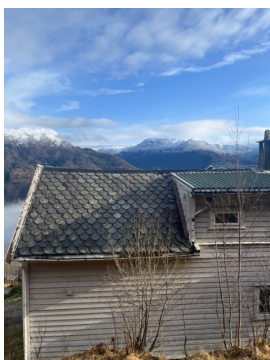
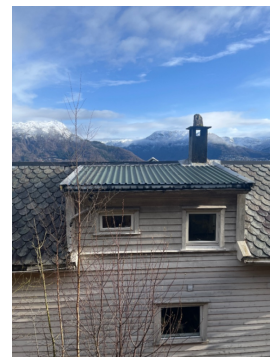
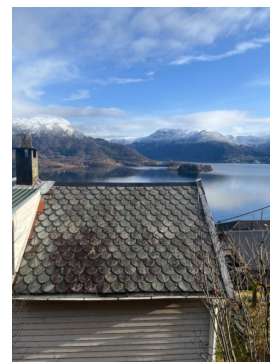
- Tidspunkt for utskiftning av undertak nærmer seg.
- Tidspunkt for utskiftning av takteking nærmer seg.

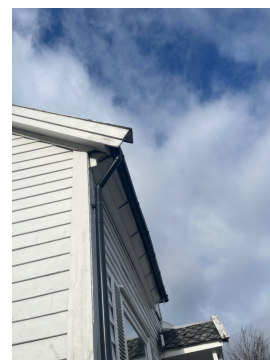
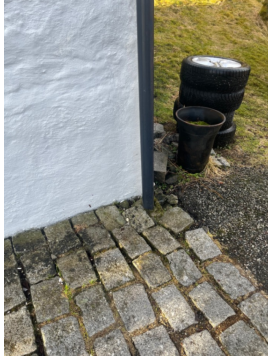
TG 2 Nedløp og beslag

- Det mangler snøfangere på hele eller deler av taket, men det var ikke krav om dette på byggemeldingstidspunktet.
- Det mangler tilfredsstillende adkomst til pipe for feier.
- Mer enn halvparten av forventet brukstid er passert på renner/nedløp/beslag.
- Det er avvik:

- Stigetrinn for feier må monteres.
- Tiltak:

Jevnlig tilsyn anbefales, oppgradering må påregnes.

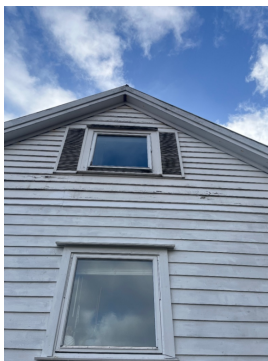
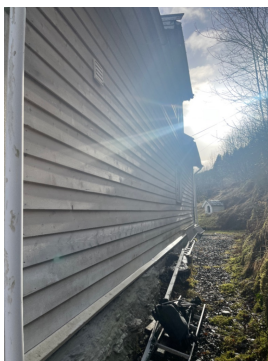
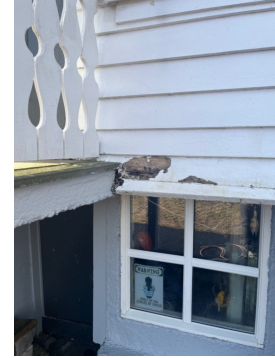
! TG 2 Veggkonstruksjon

- Det er ingen eller liten lufting i nedre kant av kledning mot grunnmur.
- Det er påvist spredte råteskader i bordkledningen.

- Råteskadet trekledning må skiftes ut.
- Det bør foretas tiltak for å bedre lufting av kledningen.

Nærmere kontroll av luftespalte, vedlikehold og lokal oppgradering må påregnes

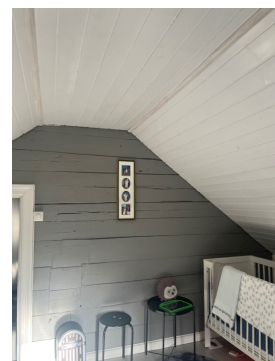
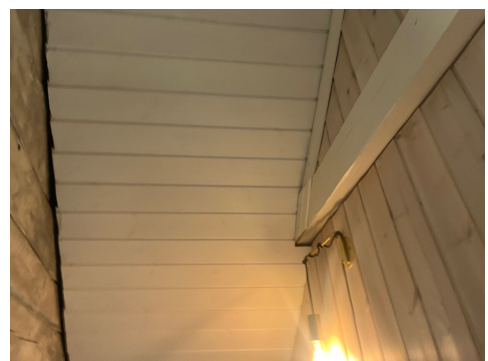
! TG 2 Takkonstruksjon/Loft

- Hele takkonstruksjonen er gjenbygget. Det er ingen mulighet til vurdering utover alder og observasjoner fra underliggende etg.
- Det er avvik:

Nærmere undersøkelse anbefales, tiltak kan ikke utelukkes

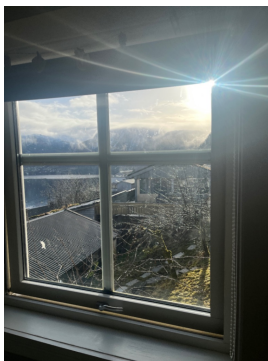
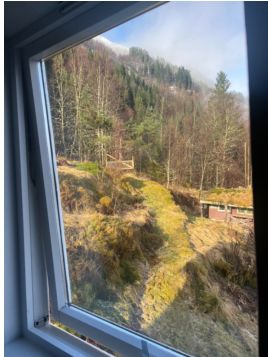
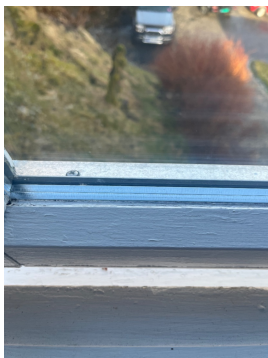
! TG 2 Vinduer

- Karmene i vinduer er slitte og det er sprekker i trevirket.
- Det er avvik:

Det må påregnes oppgradering og utskifting av noen vinduer på sikt

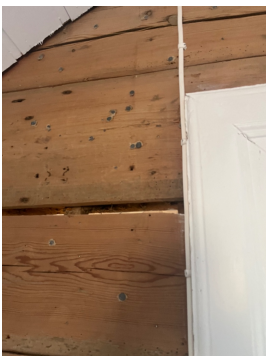
TG 2 Overflater

- Det er avvik:

Det må påregnes oppgradering

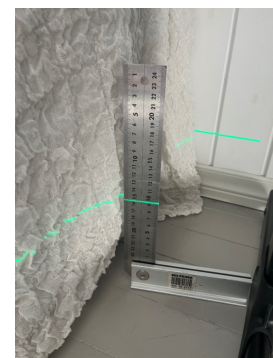
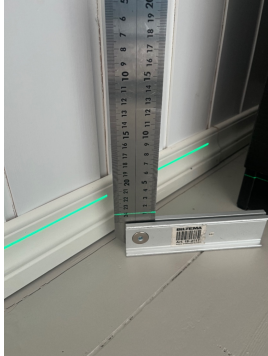
TG 3 Etasjeskille/gulv mot grunn

Etasjeskille i trebjelkelag fra byggeår er kontrollert for horisontalt avvik målt med laser.

Resultatet tilfredsstillende ikke dagens krav til avvik.

- Målt høydeforskjell på over 30 mm gjennom hele rommet.
Tilstandsgrad 3 gis med bakgrunn i standardens krav til godkjente måleavvik.

Fungerer med dette avvik, ved oppgradering anbefales avretting.
Anbefales da eksternt råd av mulig løsning, estimat gjelder dette.

Kostnadsestimat: Under 20 000

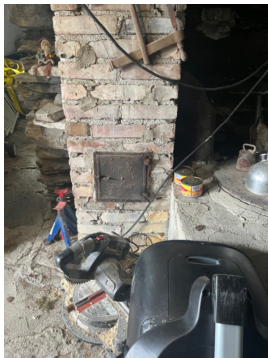
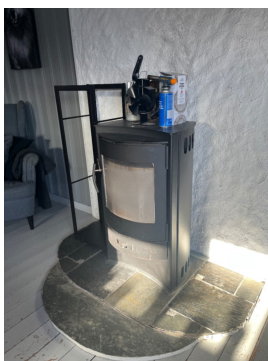
TC 2 Pipe og ildsted

- Det er påvist sprekker og/eller riss i pipe.
- Det er avvik:

Det må påregnes vedlikehold og lokal oppgradering

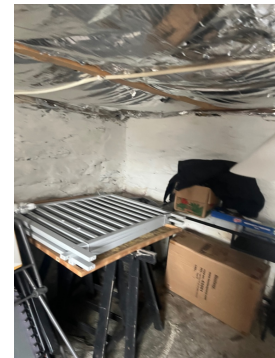
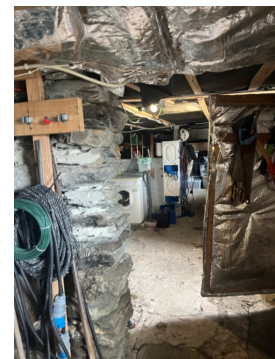
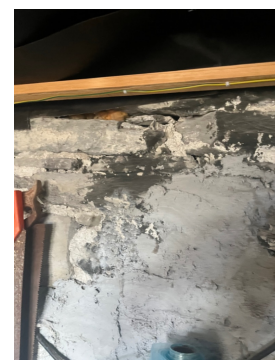
TC 3 Krypjkjeller

Det er tilkomst til kjeller og krypkjeller via dør.
Den er undersøkt mht ventilering og fuktnivå i synlig treverk.

Må ses i sammenheng med drenering og fuktsperre mot grunn og terreng

Nærmere undersøkelse anbefales, estimat gjelder dette

Kostnadsestimat: Under 20 000

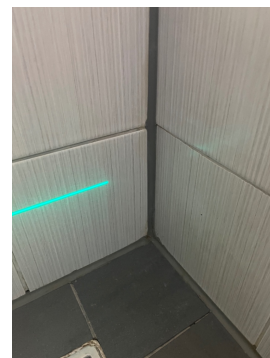
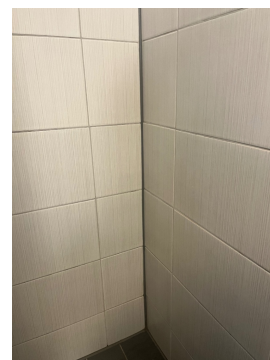
! TG 2 Overflater vegger og himling

- Det er påvist at flisfuger har riss/sprekker.
- Det er vindu/dør med ikke fuktbestandige materialer i våtsonen (ved vask, dusj, badekar, osv.), løsningen eller byggematerialet er uegnet.

Jevnlig tilsyn anbefales, oppgradering må påregnes på sikt

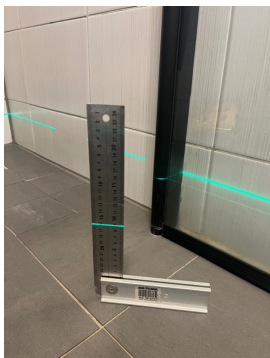
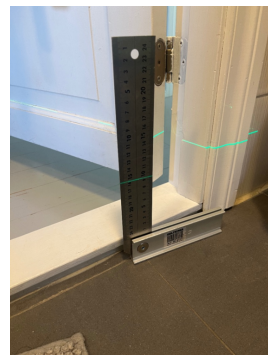
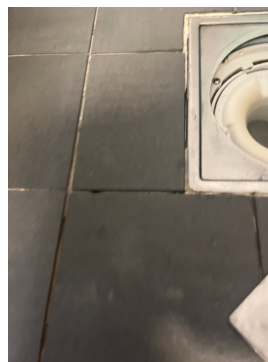
! TG 3 Overflater Gulv

Sluk er plassert i dusjhjørne.
Fall til sluk fra øvrige lekkasjepunkt er sjekket med laser og det er registrert motfall.
Overflate er sjekket for riss og bom i fuger/fliser, og terskel ved dør er kontrollert.

- Det er mulighet for at det kan forekomme vannlekkasje på våtrommet hvor vann ikke vil gå til sluk.
- Det er påvist at flisfuger har riss/sprekker.
- Det er påvist at noen fliser har bom (hulrom under).
- Det er påvist avvik i fallforhold til sluk i forhold til krav i forskrift på byggetidspunktet.
- Målinger viser at det ikke er fall til sluk (motfall).

Det anbefales oppgradering og etablert forskriftsmessig fall.
Kabinett kan monteres i påvente av oppgradering.

Kostnadsestimat: 100 000 - 200 000

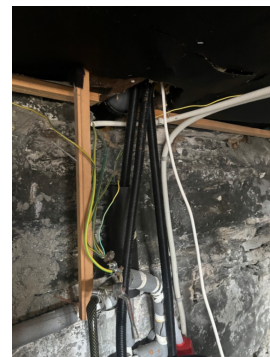
TG 2 Vannledninger

- Det er påvist at eventuelt lekkasjevann fra rør i rør system ikke ledes til sluk eller annen kompensere løsning.
- Mer enn halvparten av forventet brukstid er passert på innvendige vannledninger.

- Det er ikke behov for utbedringstiltak siden anlegget fungerer i dag, men ut ifra alder kan skader plutselig oppstå på eldre anlegg.

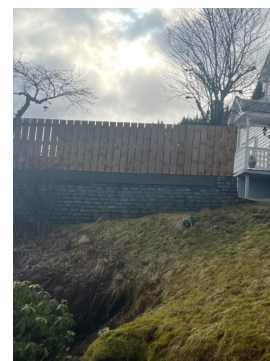
TG 2 Fuktsikring og drenering

- Det mangler, eller på grunn av alder er det sannsynlig at det mangler, utvendig fuktsikring av grunnmuren ved kjeller/underetasje.
- Mer enn halvparten av forventet levetid på drenering er overskredet.
