Leilighet  
Hestehovstien 4 C  
2052 Jessheim

**Boligens tekniske tilstand:**

Dato: 03/04/2025

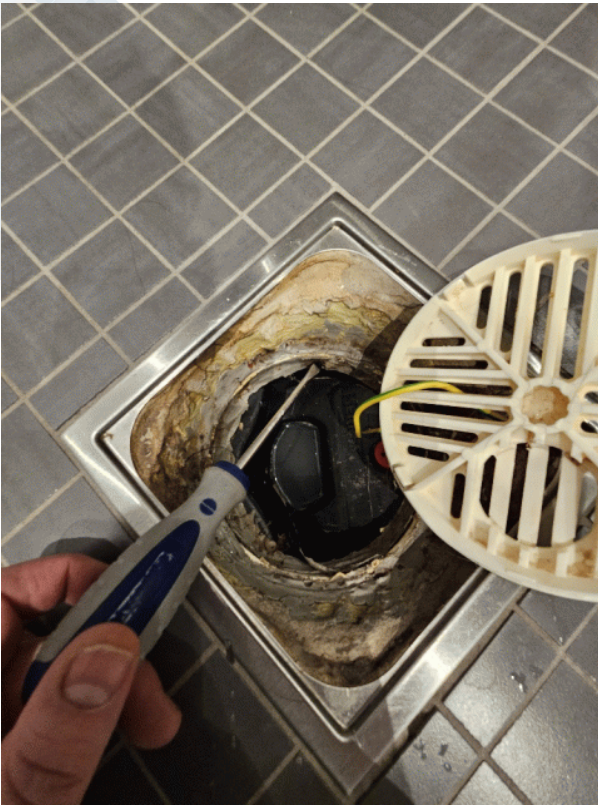
**TG 2** 1.1.3 Membran, tettesjiktet og sluk

Ingen synlig mansjett under klemring i sluk og provisorisk mykfug (silikon) mellom klemlist og sluk glipper. TG2

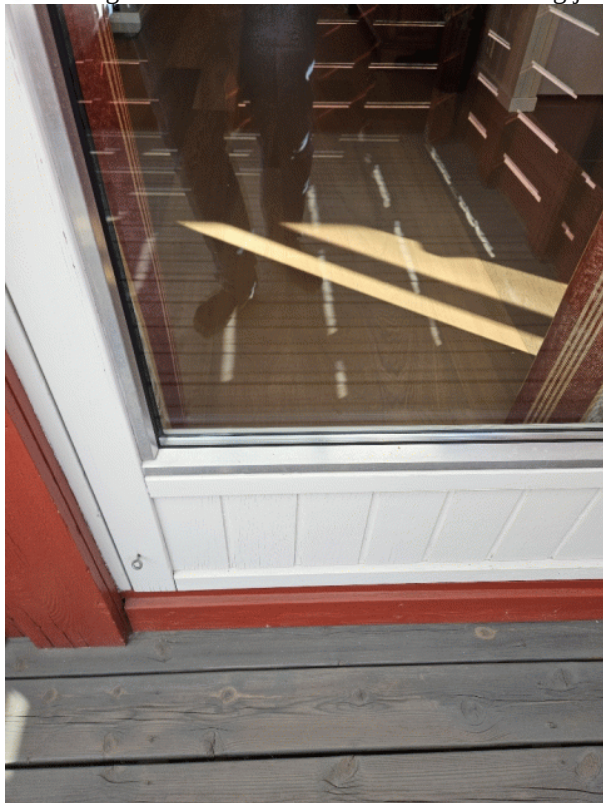
##### TG 2 4.1 Vinduer og ytterdører

Det ble foretatt en enkel funksjonstest av enkelte innedører og ytterdør, ingen funksjonsavvik. TG1
