Leilighet  
Hestehovstien 4 C  
2052 Jessheim

**Boligens tekniske tilstand:**

Dato: 04/04/2025

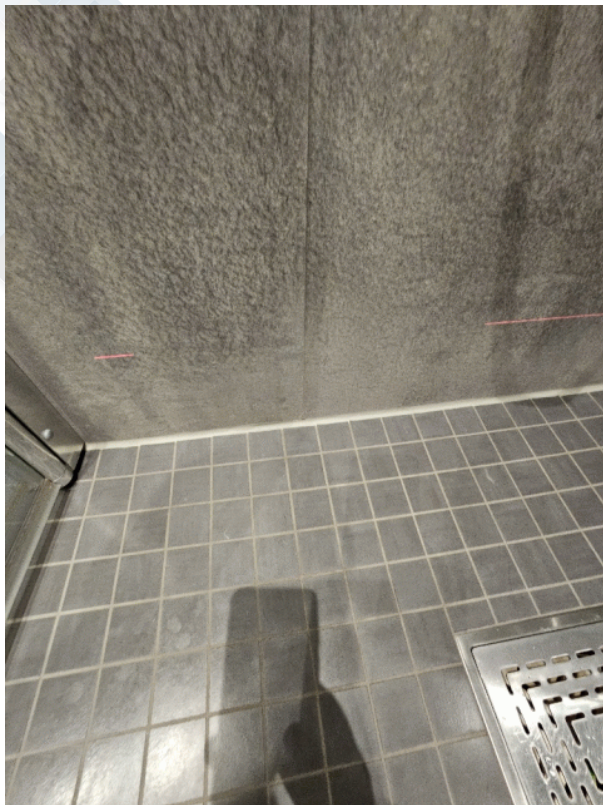
Det ble utført en enkel test av overflatene der det registreres tilfredsstillende fall på gulv mot sluk, flisegulv fremstår i normalt god stand. TG1

Det noe glipper i mykfug (silikon) på enkelte steder mellom gulvfliser og våtromsplater. TG2

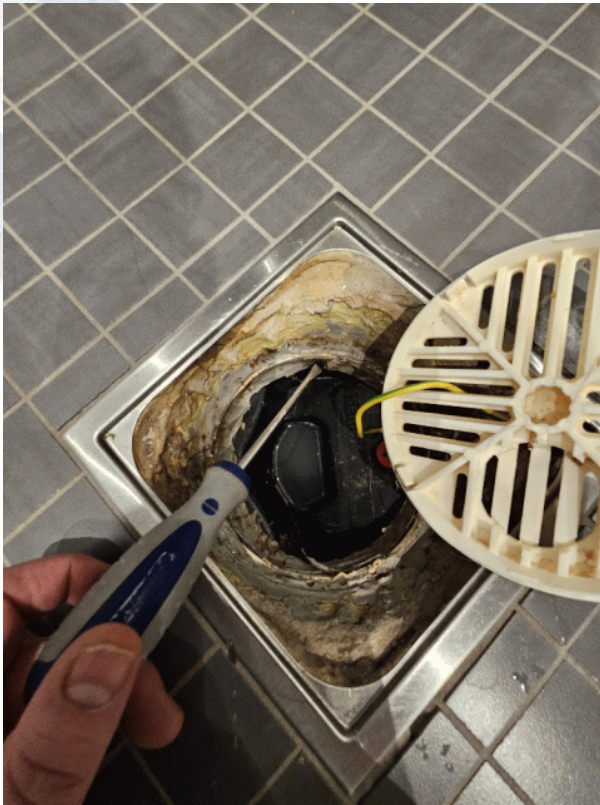
Ingen synlig mansjett under klemring i sluk og provisorisk mykfug (silikon) mellom klemlist og sluk glipper. TG2

Det ble ikke boret hull fra tilstøtende rom til bad for å måle fukt i bunnsvill, grunnet at badet er fra 2018. TGIU

Det ble også søkt etter fukt på tilgjengelige tilstøtende overflater under befaringen, der det ikke ble avdekket unormale verdier. TG1

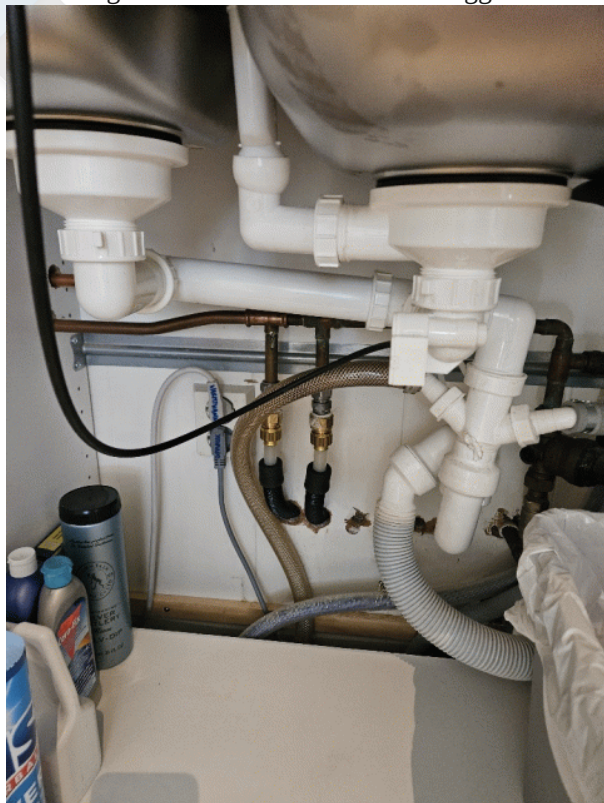
På befaringsdagen ble det fuktsøkt normale verdier på tilfeldige utvalgte steder på vegger og gulv. TG1

Komfyrvakt er ikke montert, dette anbefales. TG2

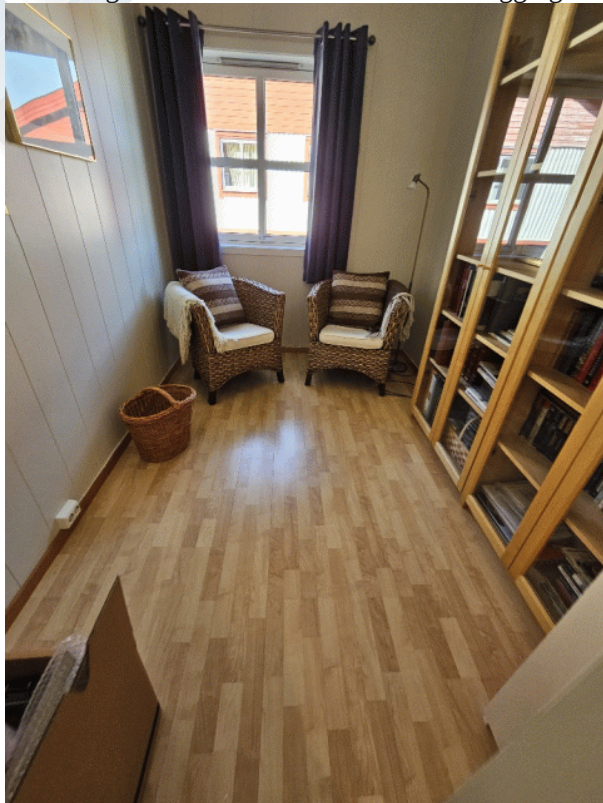
På befaringsdagen ble det fuktsøkt normale verdier på tilfeldige utvalgte steder på vegger og gulv i øvrige rom. TG1

Etasjeskiller: Retningsavvik/hellingsavvik målt lokalt avvik på 5mm til 10mm. TG1

Retningsavvik er målt med krysslaser på tilfeldige utvalgte steder på overflaten på gulvet i boligen, med en lengde på ca 2 meter. Lokalt avvik målt i gang på 10mm. Retningsavvik på vegger og tak/himlinger er ikke målt.

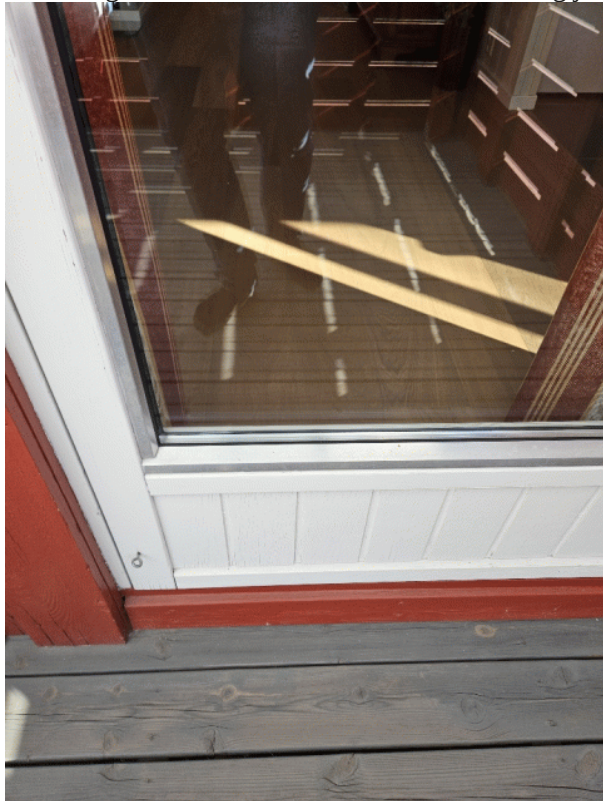
Det ble foretatt en enkel funksjonstest av tilfeldige valgte vinduer, balkongdør i boligen, Ingen funksjonsavvik.

Det ble foretatt en enkel funksjonstest av enkelte innedører og ytterdør, ingen funksjonsavvik. TG1

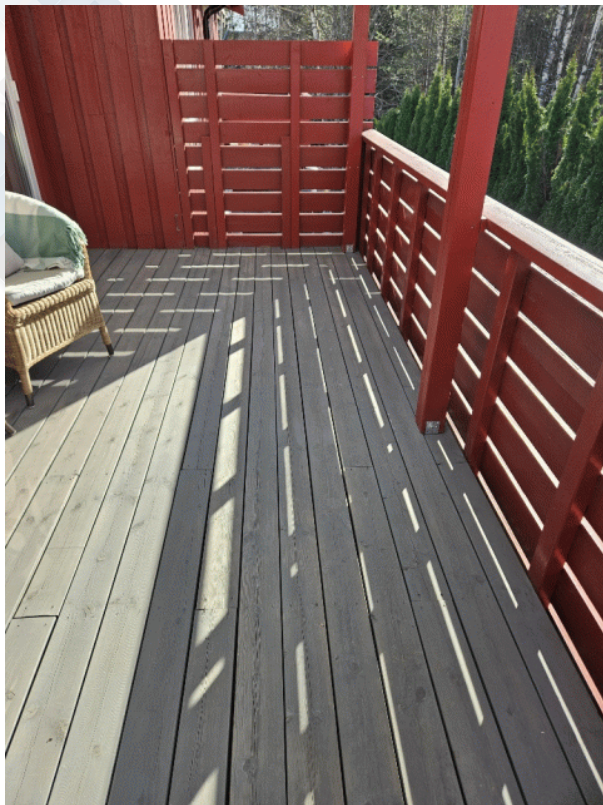
Det er påvist skader, slik som avskalling, deformasjoner, riss, sprekker, råteskader og/eller rust på overflater, se under.

Terrassebord har stedvis mye tørrsprekker og det er 1 stk løstsittende terrassebord. TG2
